# ESTUDIO GEOTÉCNICO

## SOLAR SITO EN CALLE TEMPRADO nº 11 TERUEL

PROMOTOR:  
**DIPUTACION GENERAL DE ARAGON**

**Teruel, a 18 de diciembre de 2020**

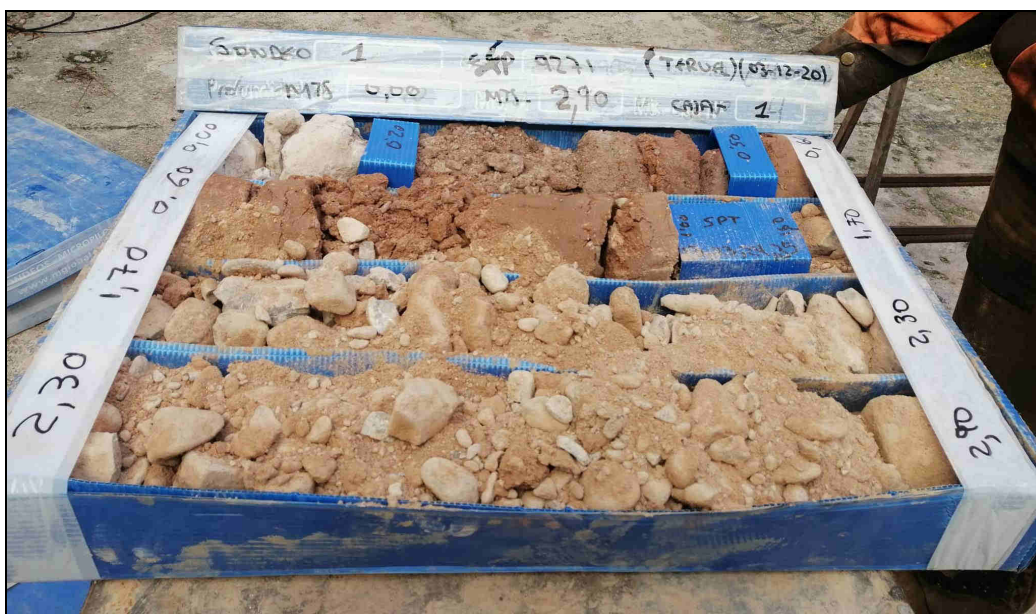
**FOTO N° 2**

Sondeo 1 caja 1

- 0,00 – 0,20 m: 0,20 m de hormigón perteneciente a la solera de la antigua edificación.
- 0,20 – 0,50 m: 0,30 m de rellenos de suelos limosos y restos de origen antrópico (restos cerámicos, de construcción, etc...).
- 0,50 – 1,60 m: 1,10 m de limos arcillosos de tonalidad marronácea con cantos de naturaleza calcárea y morfología subredondeada. Se tomó una muestra (20-160-EG-1581.1) a 0,80 m de profundidad.
- 1,60 – 12,20 m: 10,60 m de gravas arenosas compuestas de matriz arenosa de tonalidad marronácea y cantos de naturaleza calcárea y morfología redondeada-subredondeada.

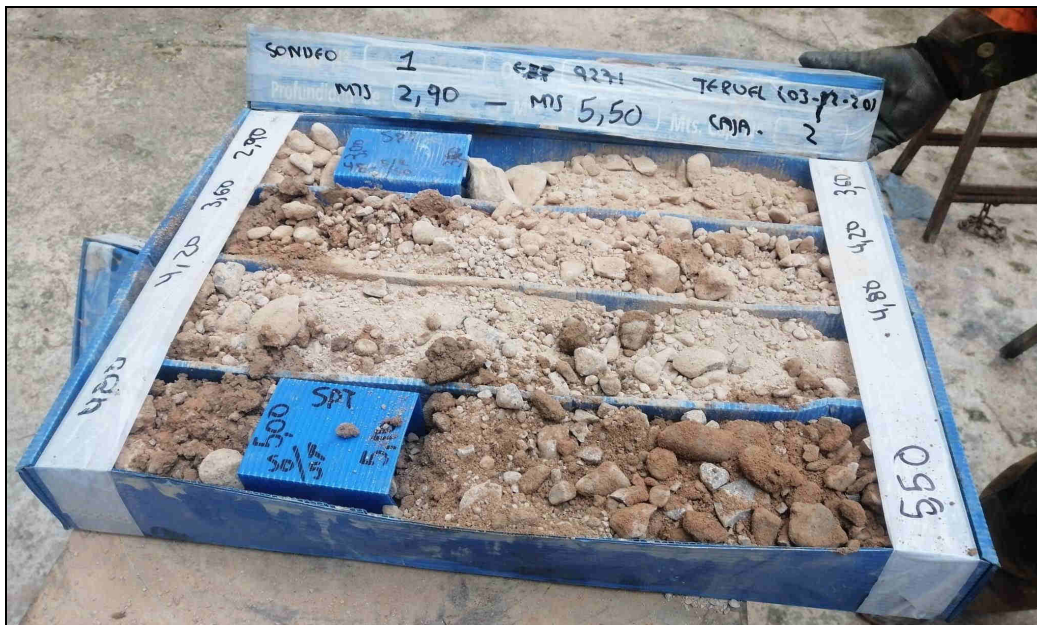
**FOTO N° 3**

Sondeo 1 caja 2

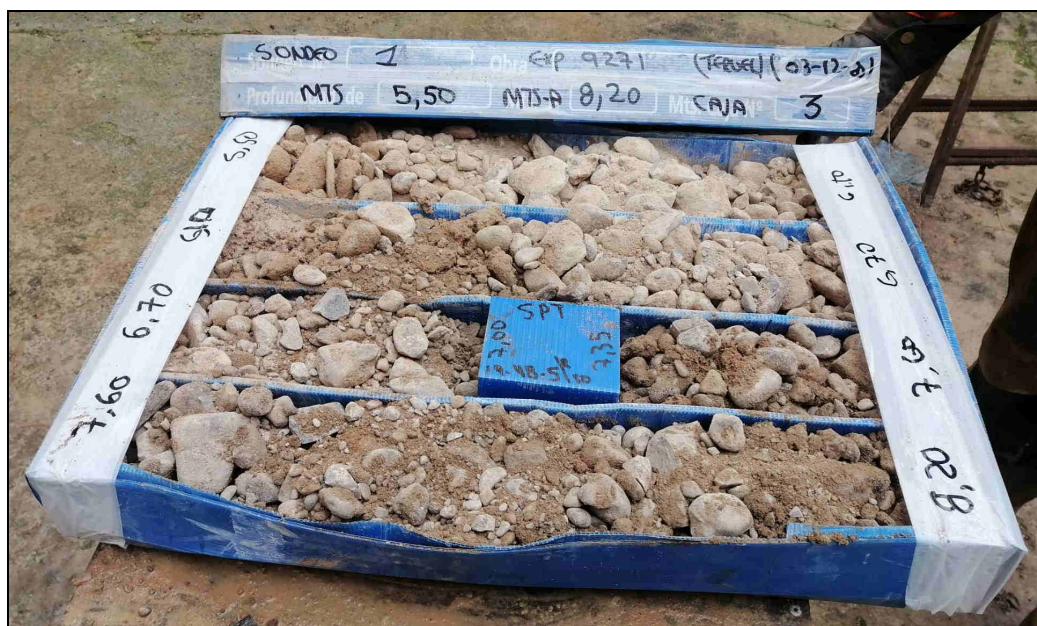
**FOTO N° 4**

Sondeo 1 caja 3

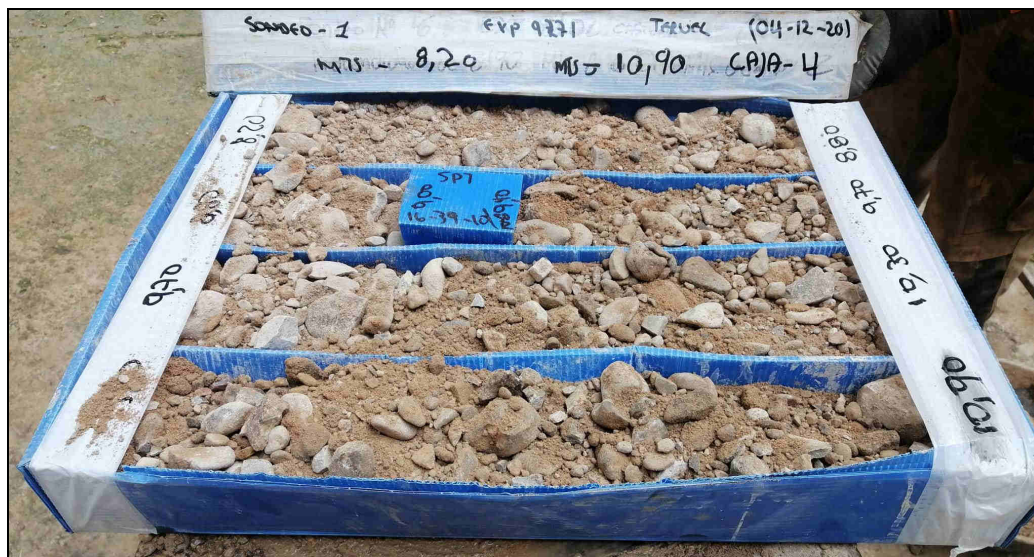
**FOTO N° 5**

Sondeo 1 caja 4

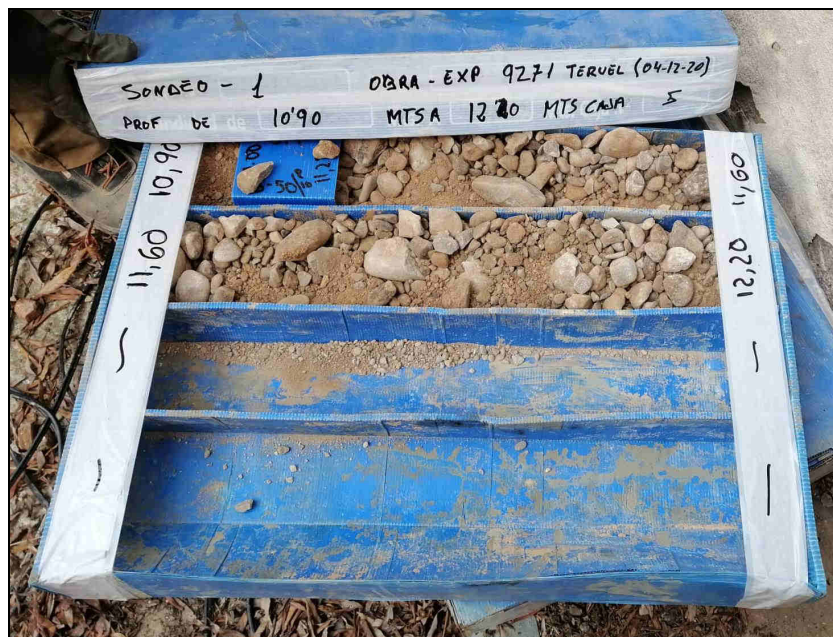
**FOTO N° 6**

Sondeo 1 caja 5

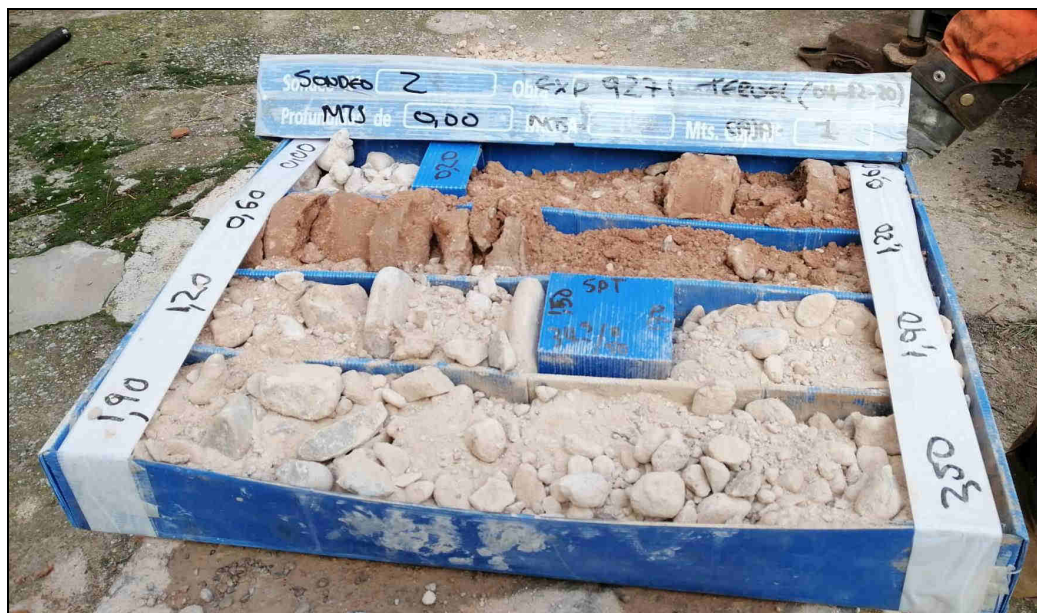
**FOTO N° 8**

**Sondeo 2 caja 1**

- 0,00 – 0,20 m: 0,20 m de hormigón perteneciente a la solera de la antigua edificación.
- 0,20 – 1,20 m: 1,00 m de limos arcillosos de tonalidad marronácea con cantos de naturaleza calcárea y morfología subredondeada.
- 1,20 – 4,00 m: 2,80 m de gravas arenosas compuestas de matriz arenosa de tonalidad marronácea y cantos de naturaleza calcárea y morfología redondeada-subredondeada. Se tomó una muestra (20-160-EG-1581.2) a 1,20 m de profundidad.
- 4,00 – 5,00 m: 1,00 m de arenas limosas de tonalidad marronácea, con algún canto aislado de gravas.
- 5,00 – 8,00 m: 3,00 m de gravas arenosas compuestas de matriz arenosa de tonalidad marronácea y cantos de naturaleza calcárea y morfología redondeada-subredondeada.

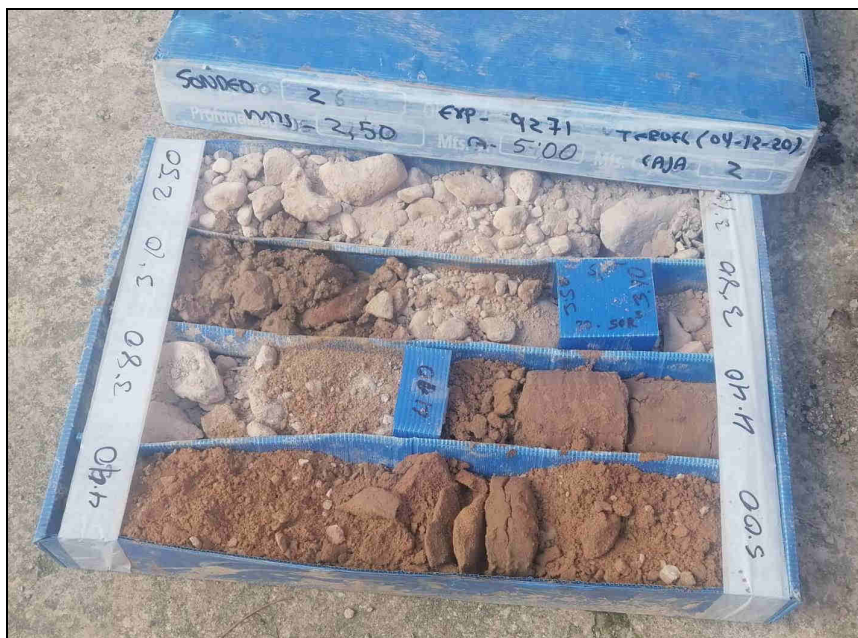
**FOTO N° 9**

Sondeo 2 caja 2

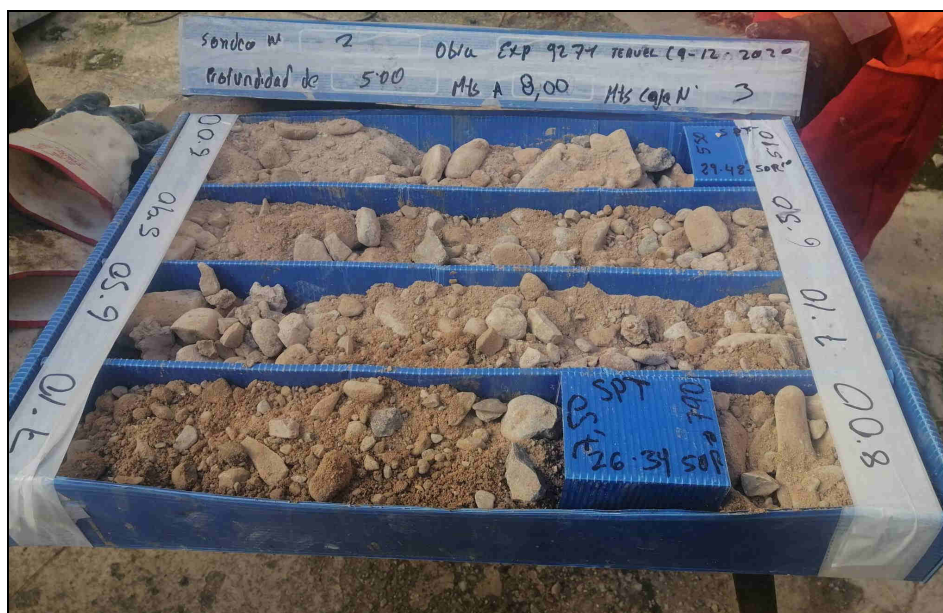
**FOTO N° 10**

Sondeo 2 caja 3
