Estudio geotécnico del solar destinado a la construcción del CEIP de Casetas de Zaragoza

Fecha: **Abril de 2018**

GOBIERNO DE ARAGÓN. Departamento de Educación, Cultura y Deporte
Secretaría General Técnica. Gerencia de Infraestructuras y Equipamiento

Ref: **GTC-185117-18**

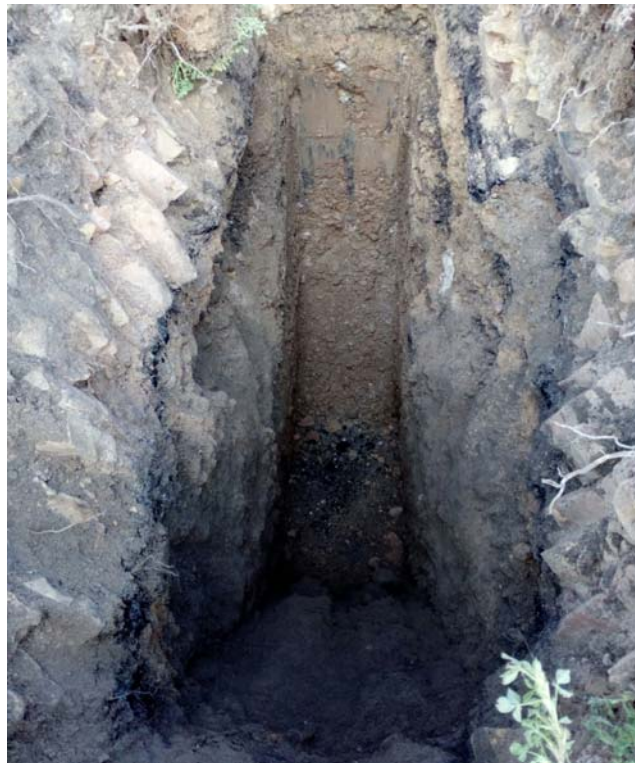
Cata nº	CATA 1	
Localización UTM ETRS89	x	30T
	y	
	z

Prof.	Cota	Espes	Corte terreno	Descripción	muest	tipo	prof	nivel freático	ripabilidad	estabilidad
	0,00									
1	-1,10	1,10		Rellenos a base de ladrillos arcillas hasta -0,80 m. Por debajo 0,10 m de escorias negras y por debajo 0,20 m de zahorras de relleno					1	2
2	-1,60	0,50		Arcillas blandas marrones	M-1	Alt. a 1,20 m		nf: -2,60 m	1	1
3	-2,70	1,10		Gravas de cantos subredondeados, poligénicos y heterométricos, con bolos dispersos. La matriz es marrón arenosa. Se hallan saturadas y firmes.	M-2	Alt. a 2,00 m			1	1
4										
5

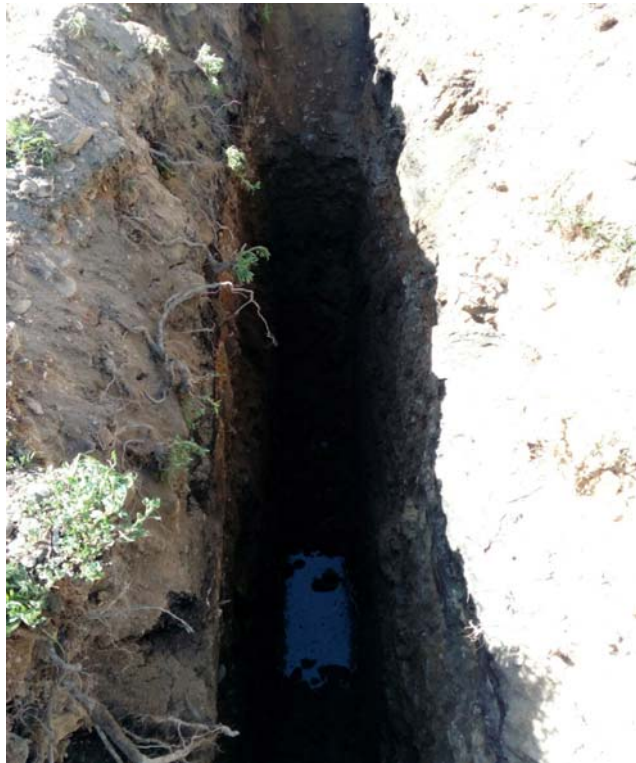
Cata nº	CATA 3	
Localización UTM ETRS89	x	30T
	y	
	z

Prof.	Cota	Espes	Corte terreno	Descripción	muest	tipo	prof	nivel freático	ripabilidad	estabilidad
	0,00									
1		1,50

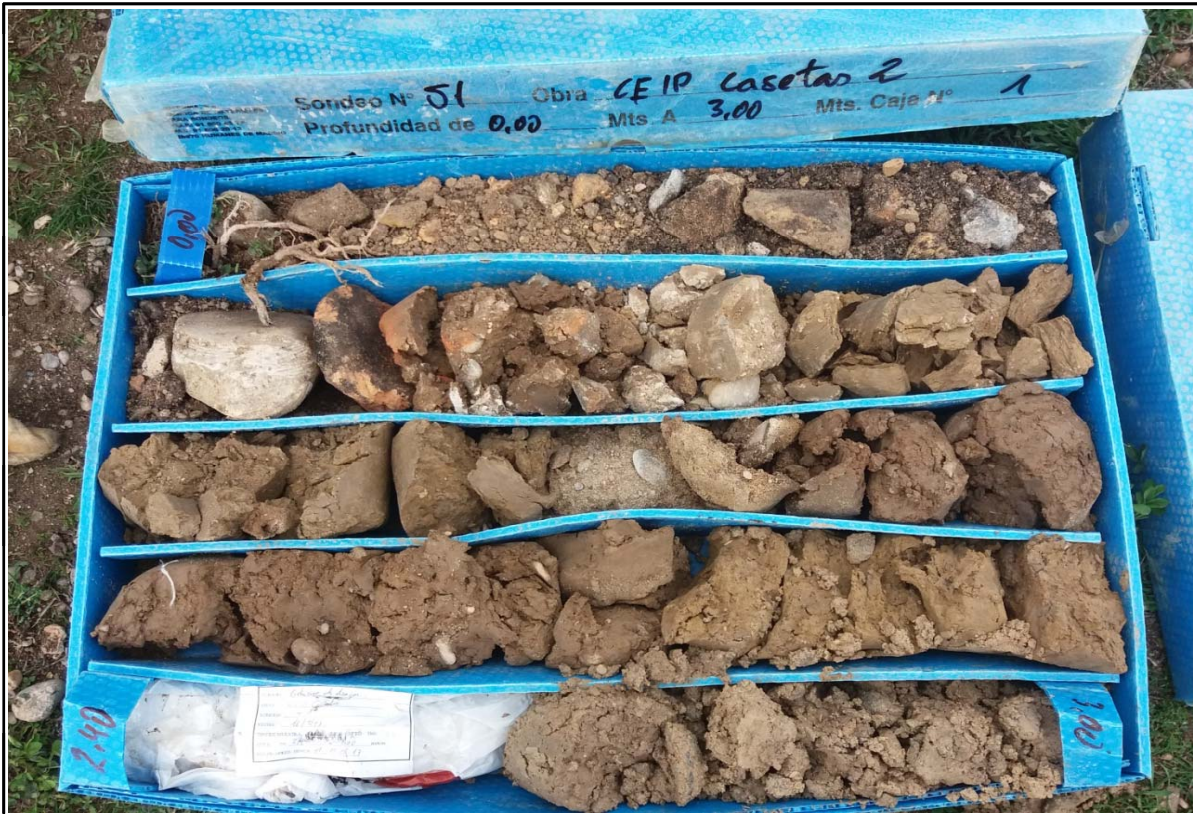
Sondeo 1
caja 1
de 0.00 a 3.00 metros

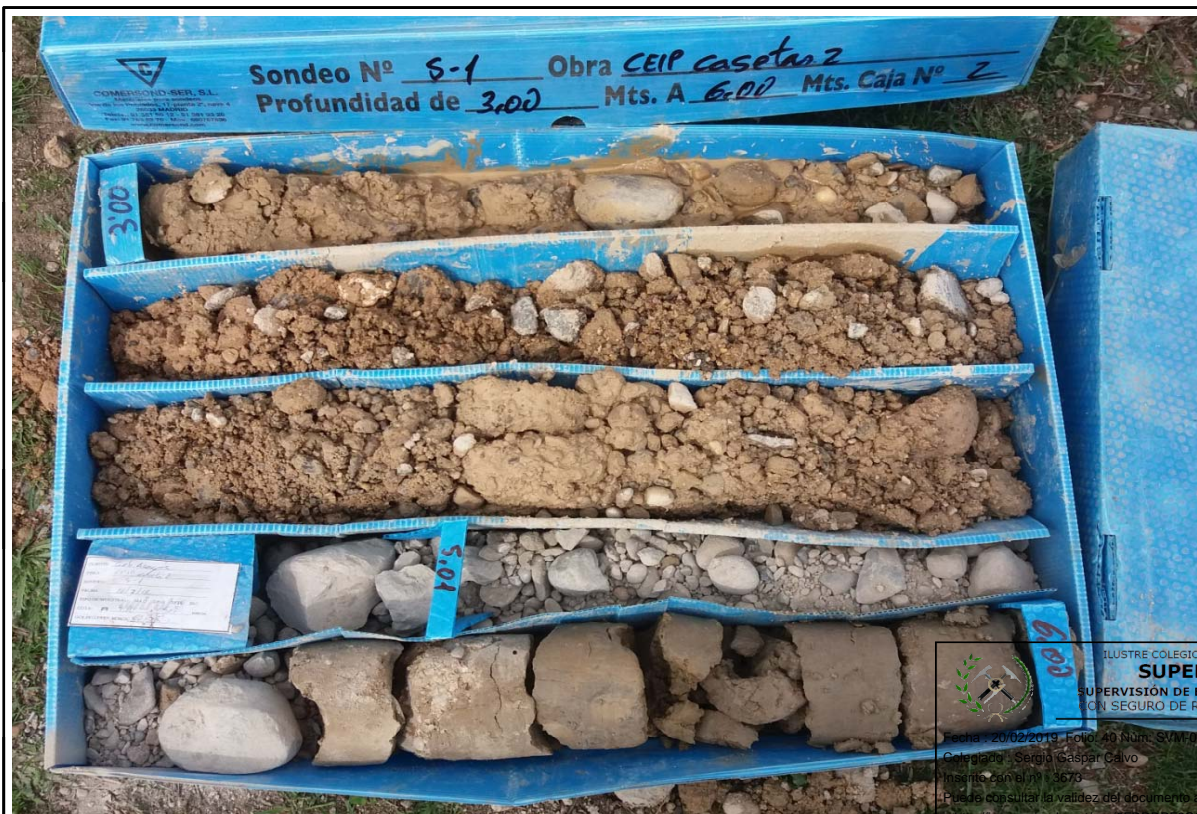
Foto 2

Sondeo 1
caja 2
de 3.00 a 6.00 metros

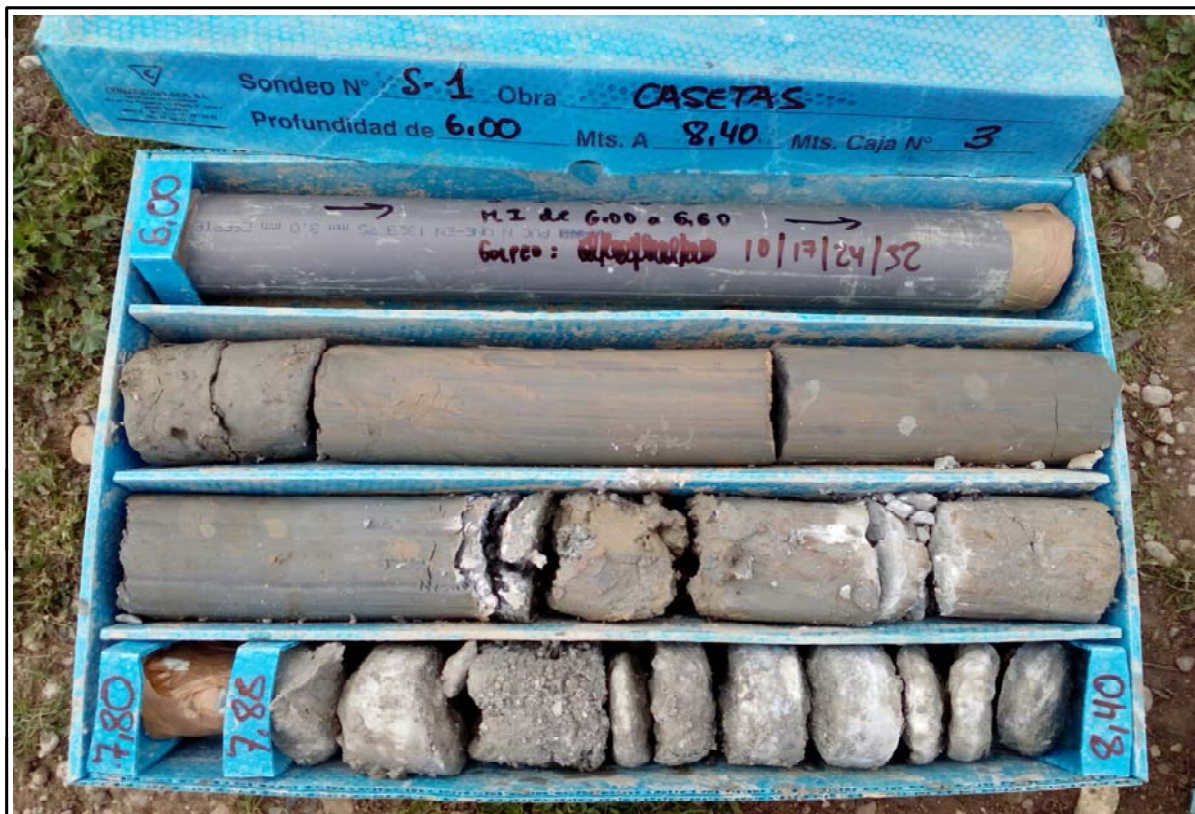
Foto 3

Sondeo 1
caja 3
de 6.00 a 8.40 metros

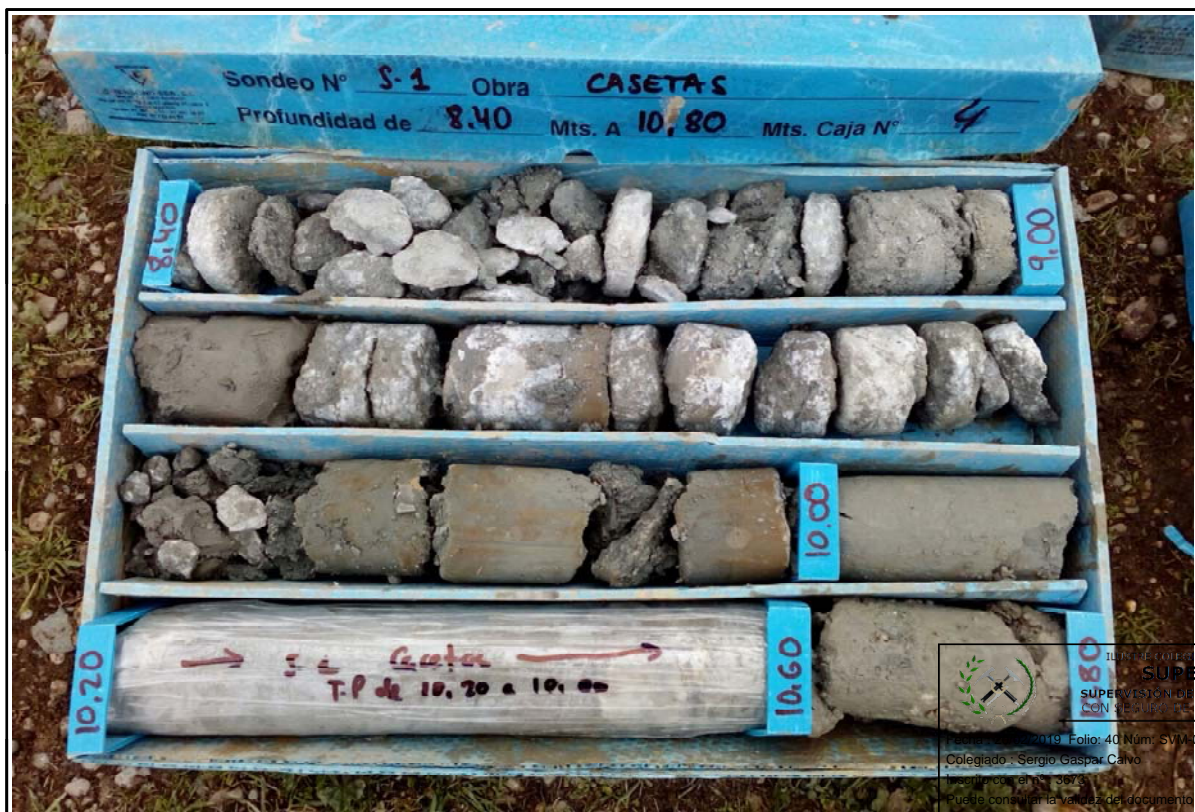
Foto 4

Sondeo 1
caja 4
de 8.40 a 10.80 metros

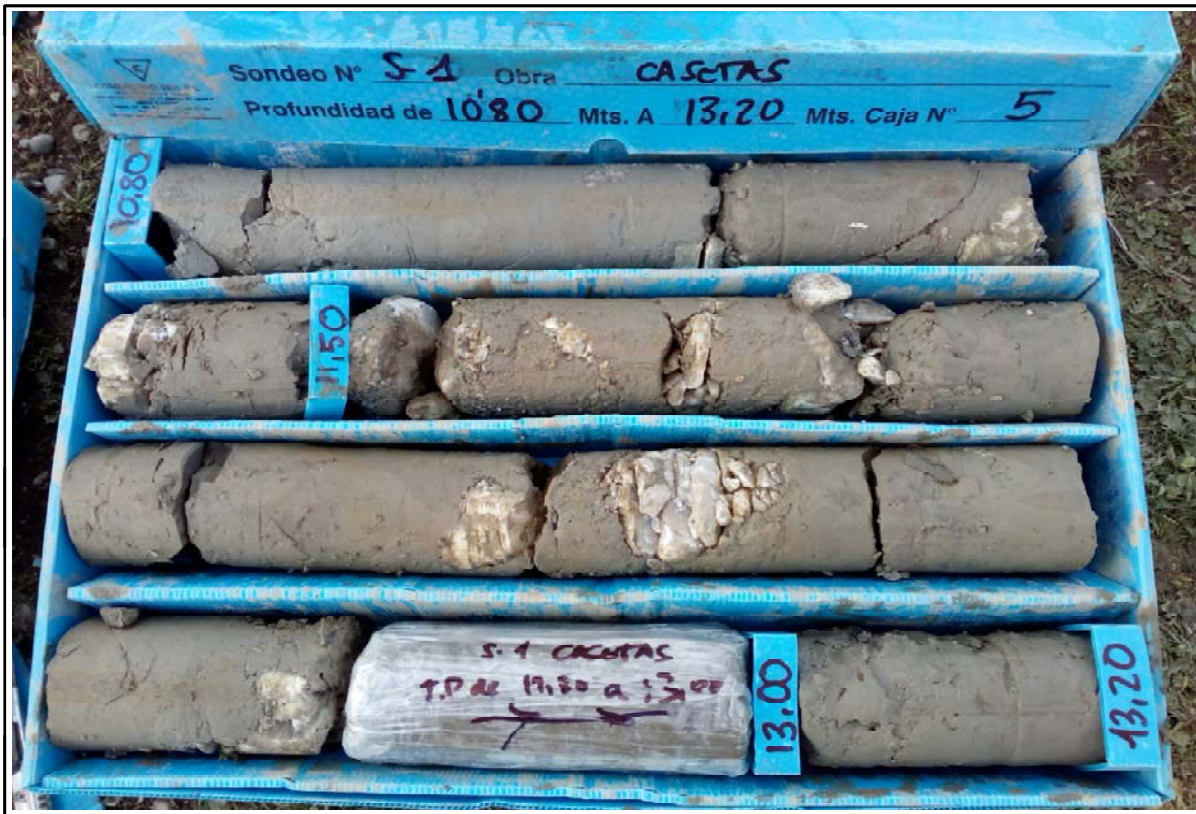
Sondeo 1
caja 5
de 10.80 a 13.20 metros

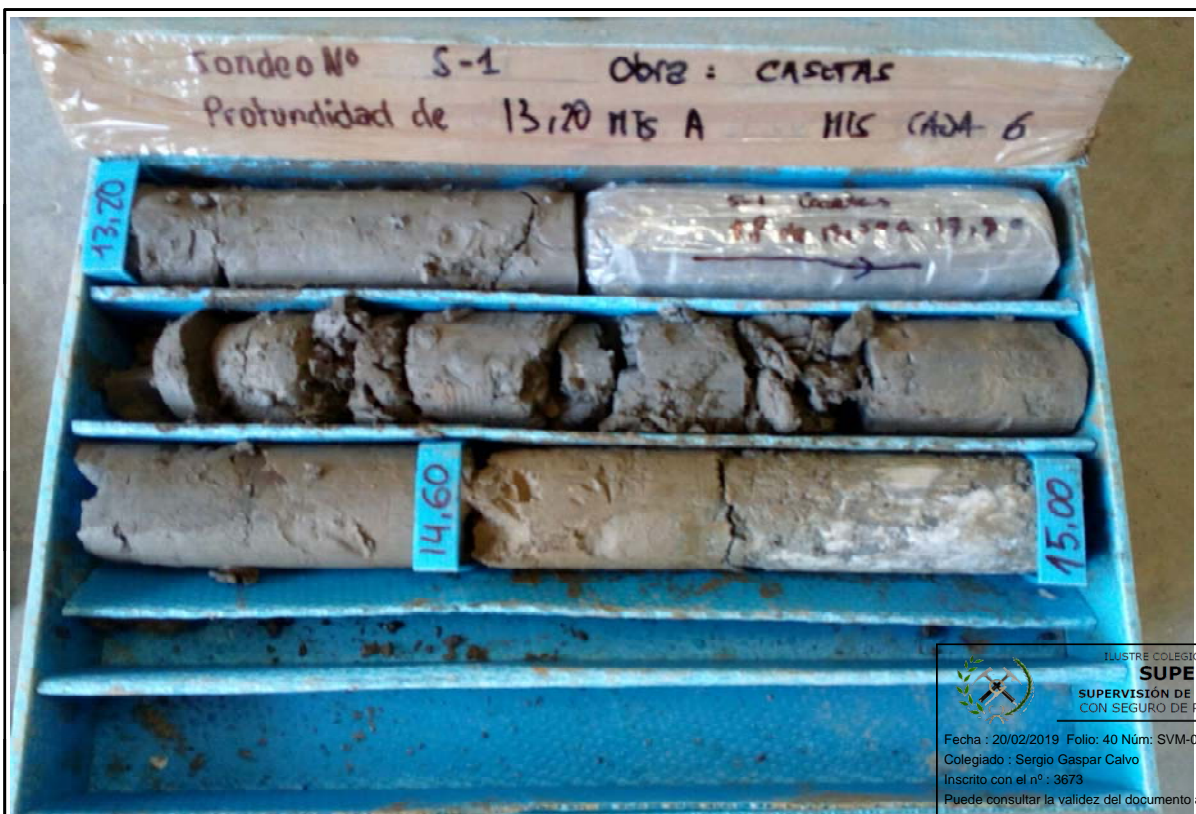
Foto 6

Sondeo 1
caja 6
de 13.20 a 15.00 metros

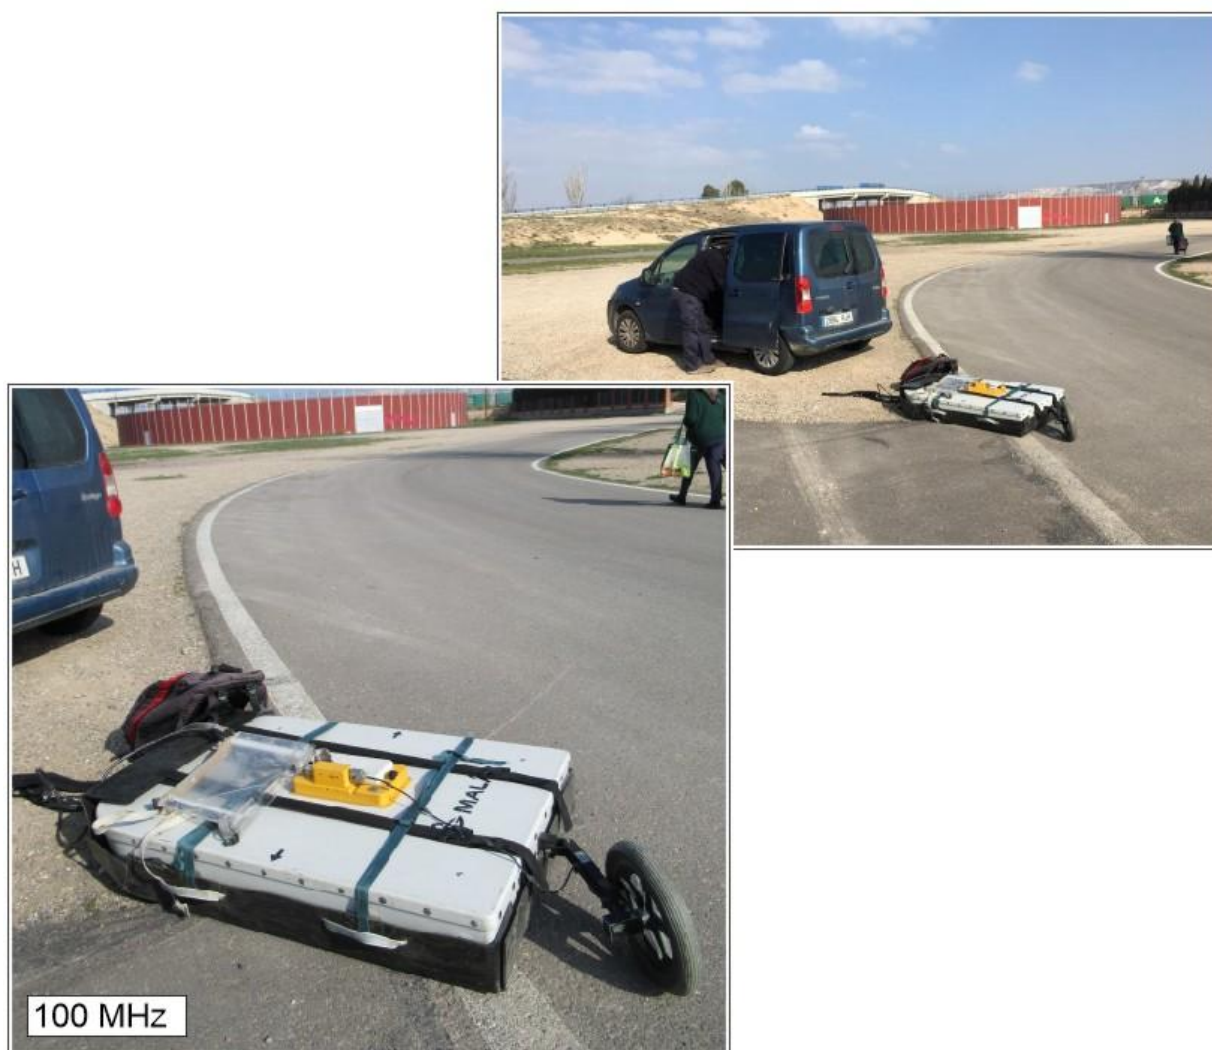
Figura 3.-Fotografías del equipo utilizado durante la prospección realizada.

Durante el pasado día 23 de febrero se realizó prospección geofísica por georradar en una parcela situada en el entorno de la calle Baleares de Casetas.. La prospección se desarrolló a lo largo de sectores accesibles y con perfiles paralelos y en dos direcciones perpendiculares con grupo de antenas de frecuencia central de 100 MHz. La prospección completa consistió en la realización de 20 perfiles de georradar que representan una distancia lineal de prospección de 1 958, 26 metros.
