ESTUDIO GEOTÉCNICO 01/20/1/0110

**ESTUDIO GEOTÉCNICO PARA LAS
OBRAS DE ADECUACIÓN DE LAS
ZONAS DE PATIO Y REFORMA DEL
CEIP ENSANCHE DE TERUEL.**

**GOBIERNO
DE ARAGON**

OCTUBRE DE 2020

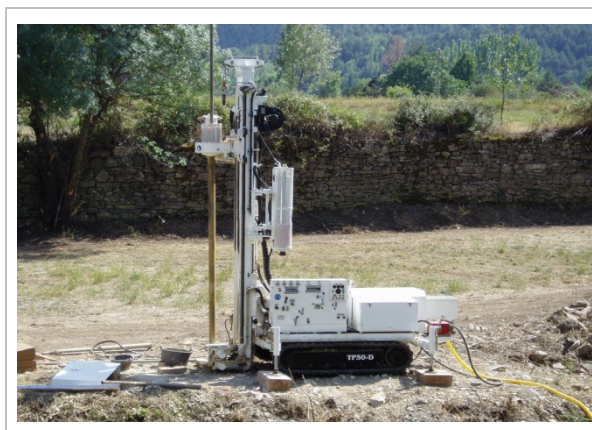
Tabla 2.- Máquina de sondeos sobre oruga.

El equipo empleado en la perforación es una máquina Tecoinsa TP50-D montada sobre orugas (Tabla 2), cuyas características técnicas se resumen en la siguiente tabla:

Características técnicas	
Marca / Modelo	TECOINSA TP-50 D
Tracción	Monocasco sobre oruga
Potencia	85 Cv
Par máximo	450 mkg
Velocidad rotación	0-1.000 rpm
Recorrido cabezal	3400 mm

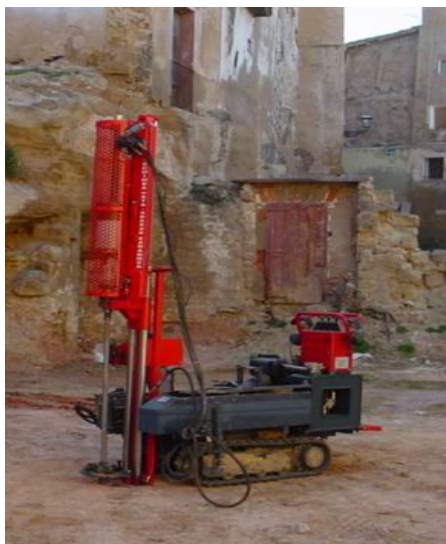
Tabla 6.- Equipo de penetración continua y características técnicas.

El equipo empleado ha sido una máquina automática de marca Tecoinsa montada sobre orugas (Tabla 6), cuyas características técnicas se resumen en la citada tabla.

Características técnicas	
Marca / Modelo	TECOINSA
Propulsión	Motor diesel 10 CV
Tracción	Orugas de goma
Peso maza	63.5 kg
Altura de caída	75 cm
Peso puntaza + cabeza de golpeo	1.5 kg
Peso varillaje	8.84 kg/m
Sección puntaza	20 cm ²
Tipo puntaza	Perdida

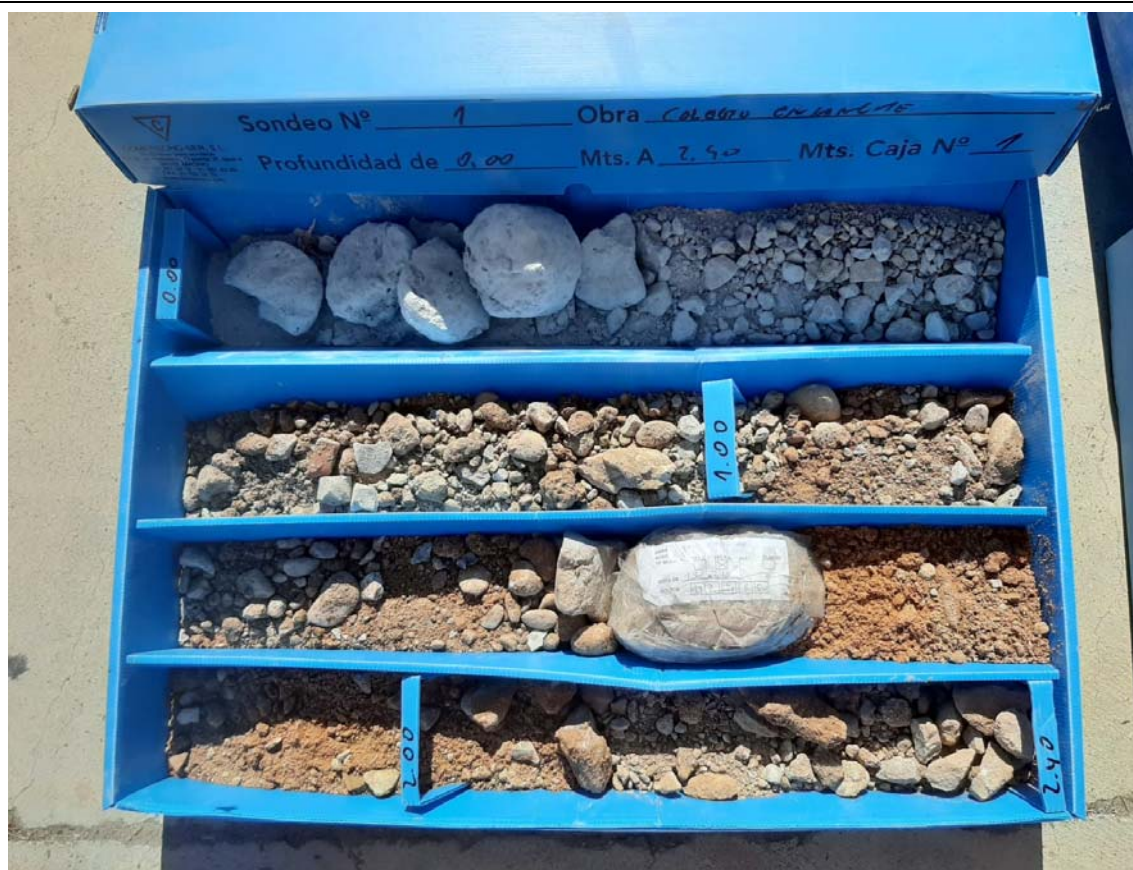
FOTO Nº 4

S-1: 0.00-2.40 m

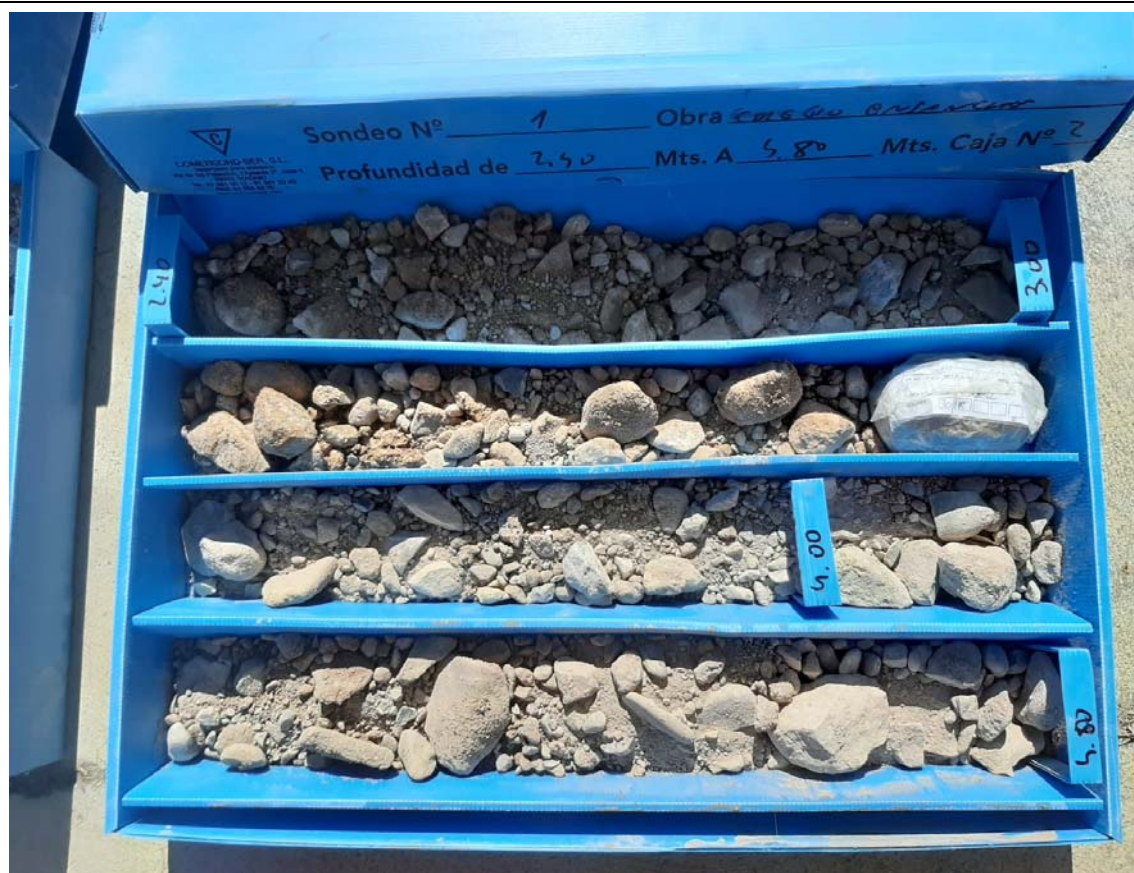
FOTO Nº 5

S-1: 2.40-4.80 m

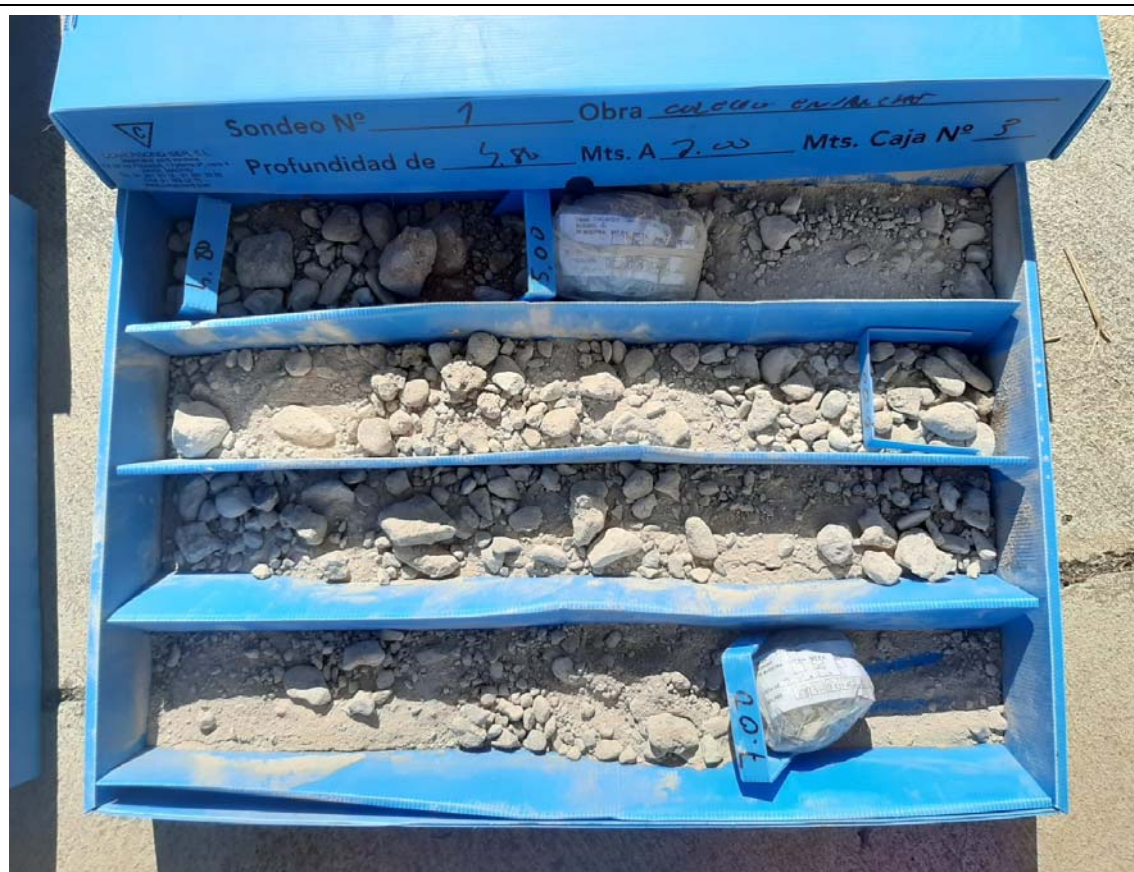
FOTO Nº 6

S-1: 4.80-7.00 m

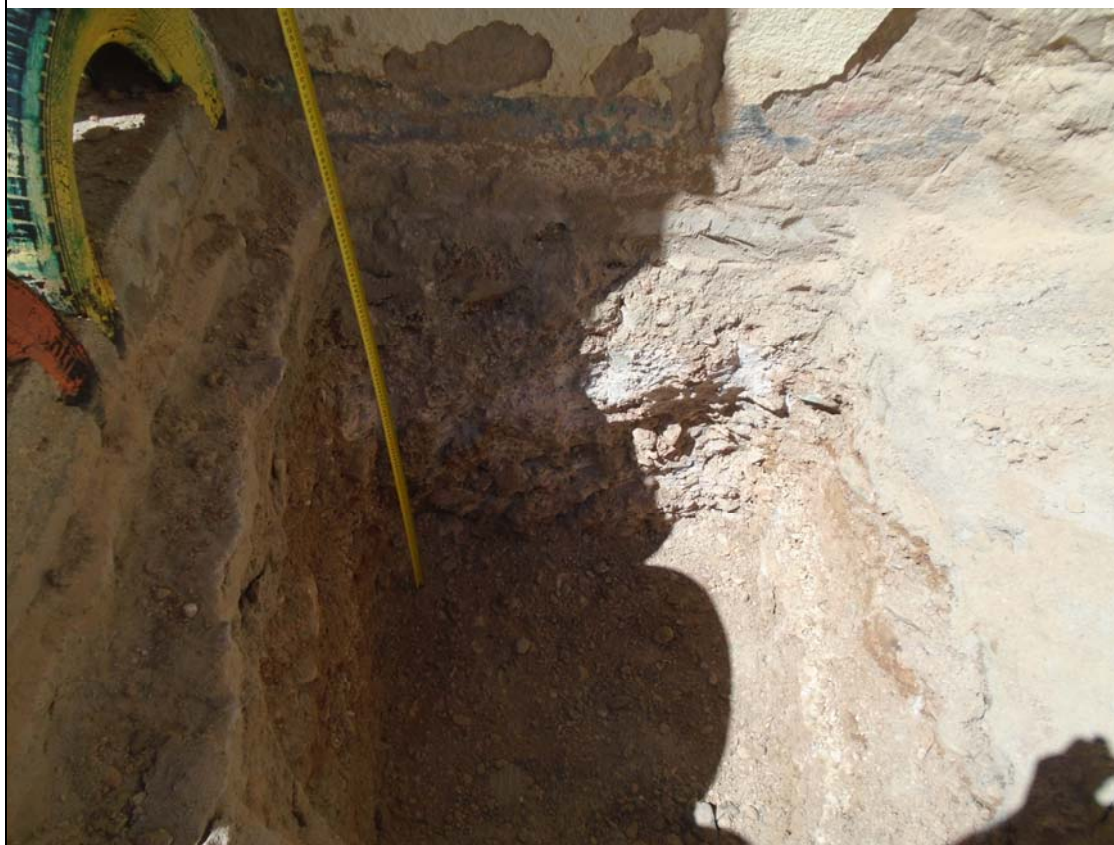
FOTO Nº 8

Calicata C-1: Perfil

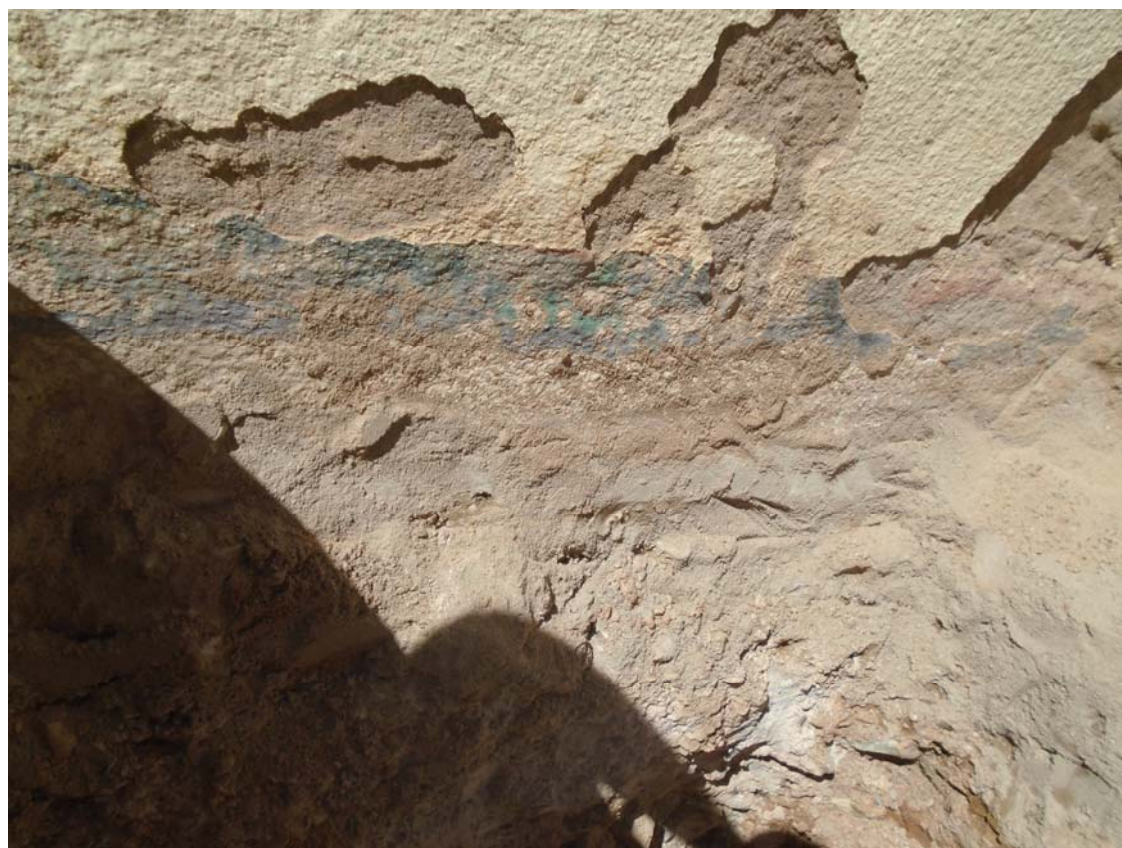
FOTO Nº 9

Calicata C-1: detalle

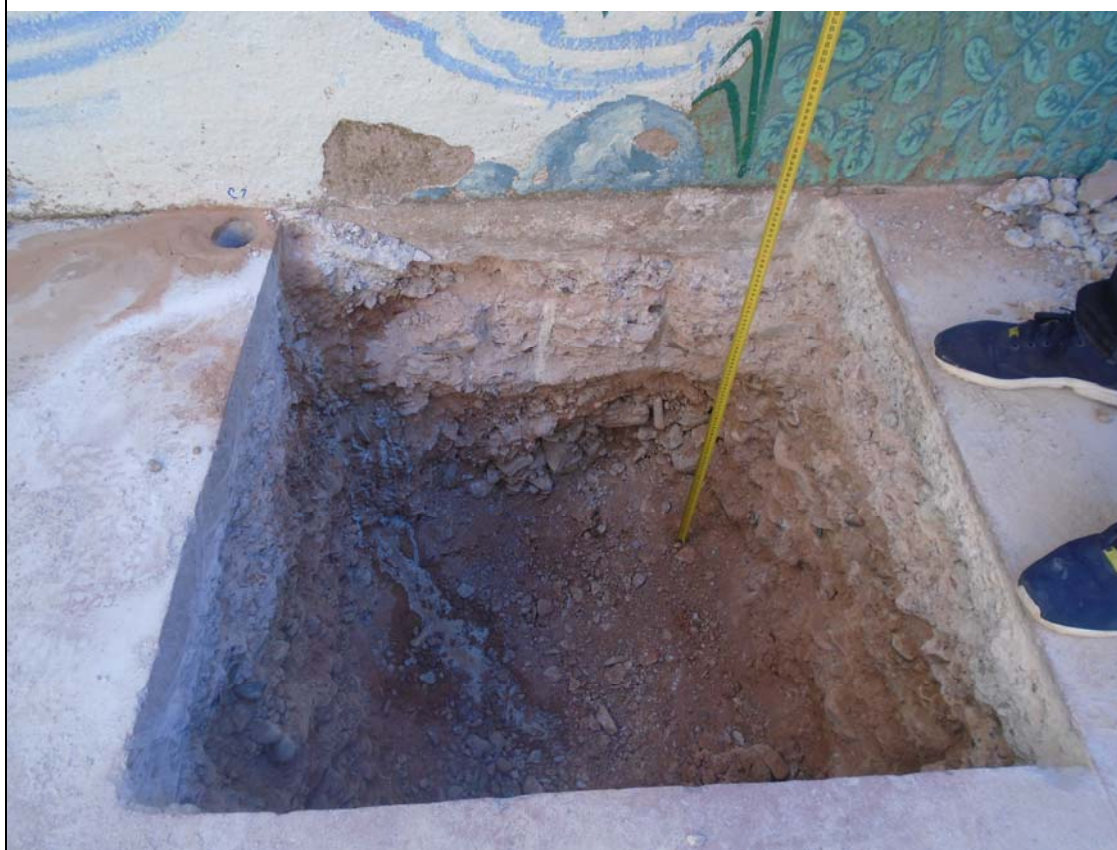
FOTO Nº 11

Calicata C-2: Perfil

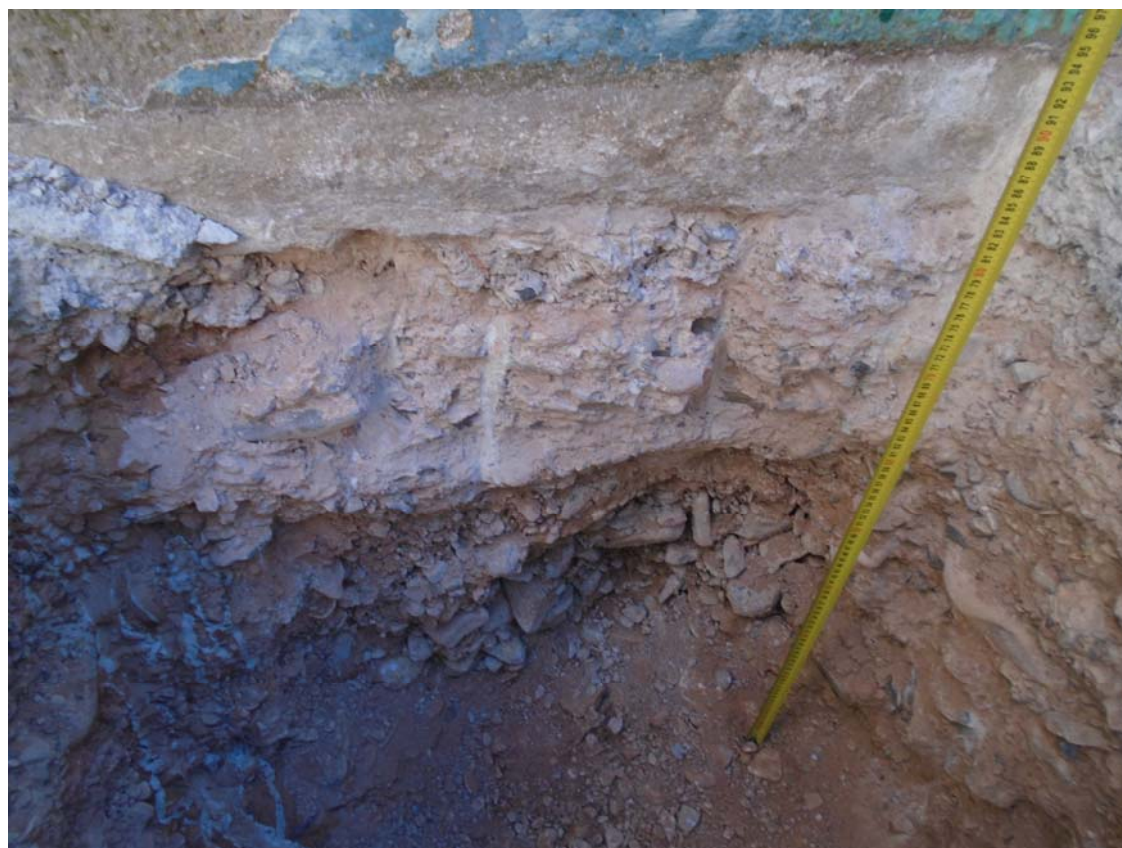
FOTO Nº 12

Calicata C-2: detalle
