Estudio geotécnico del solar destinado a la construcción del CIP Valdespartera III de Zaragoza

(nota técnica para el proyecto de la zona del Gimnasio)

Fecha: **Diciembre de 2017**

Ref: **GTC-182946-17**

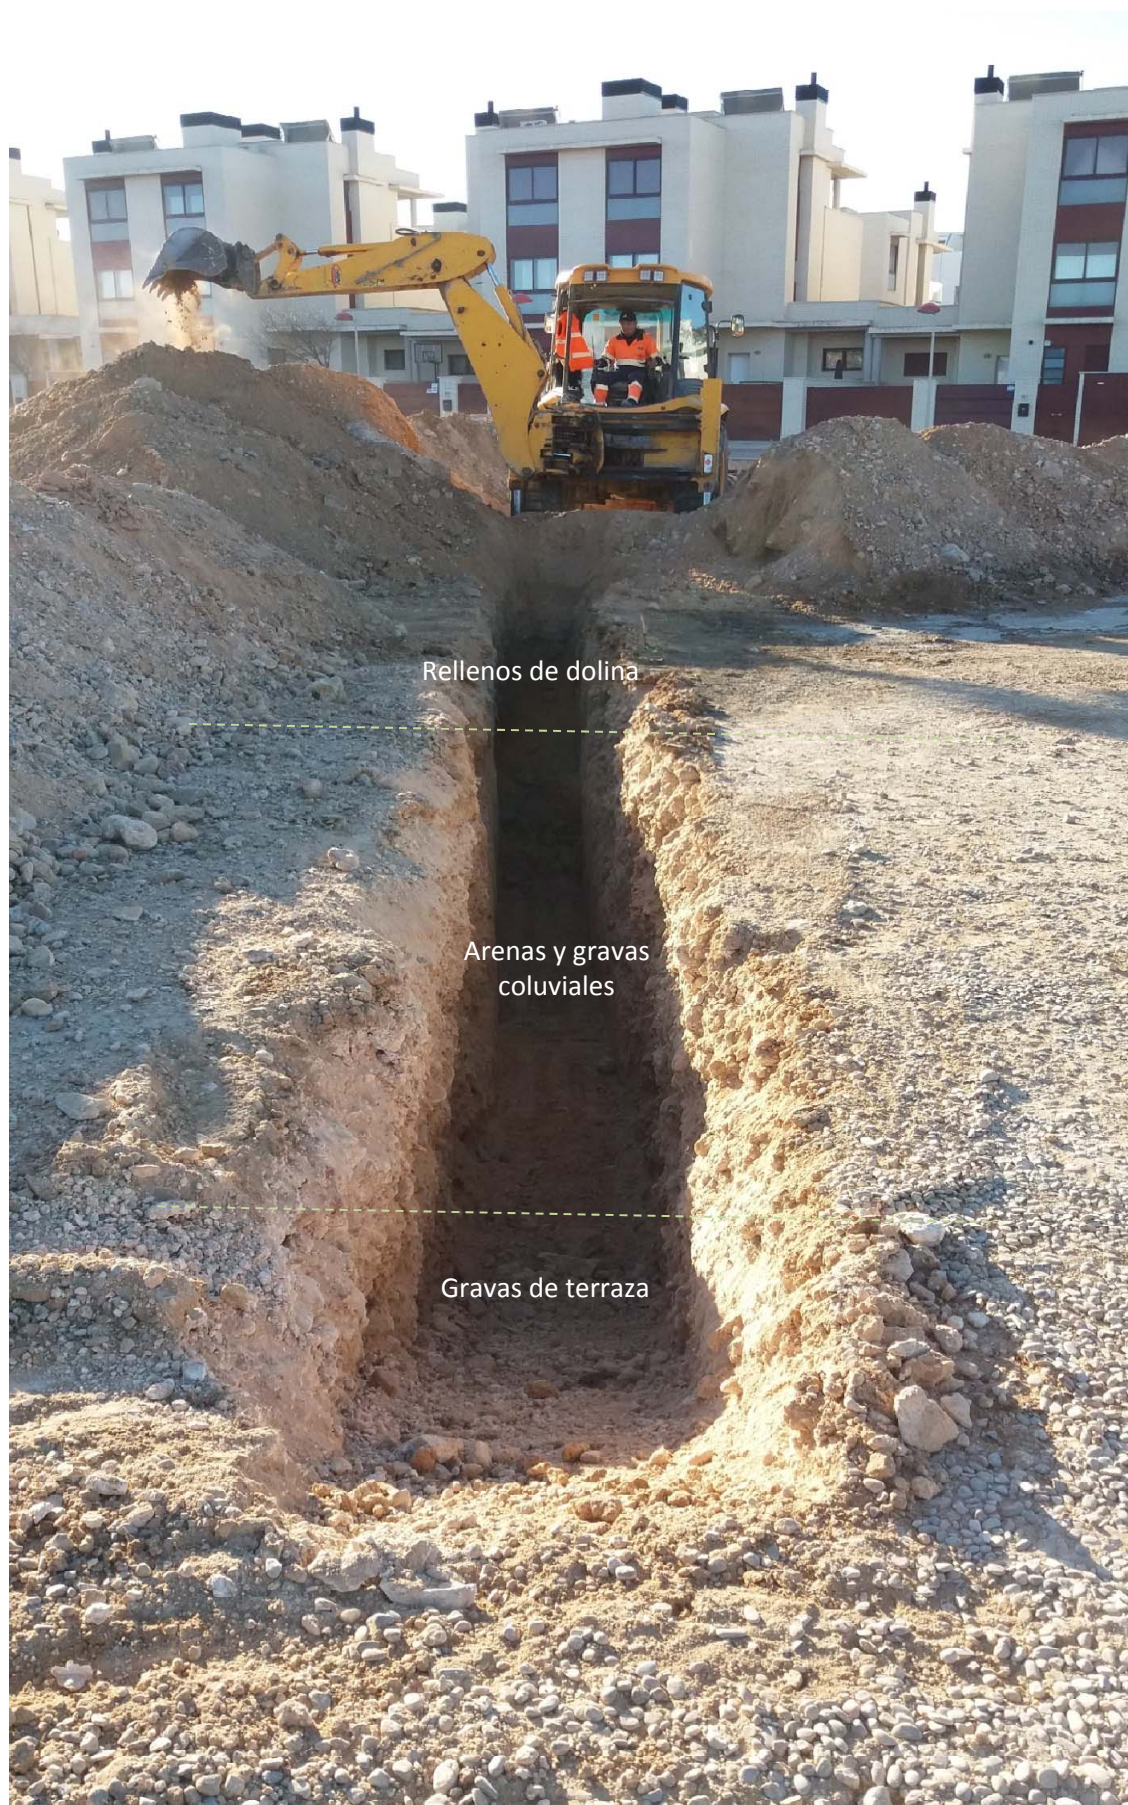
Foto 1

Fotografía de la parcela de estudio a día de realización de los trabajos de campo. Emplazamiento de la zanja 1 tomada desde el norte

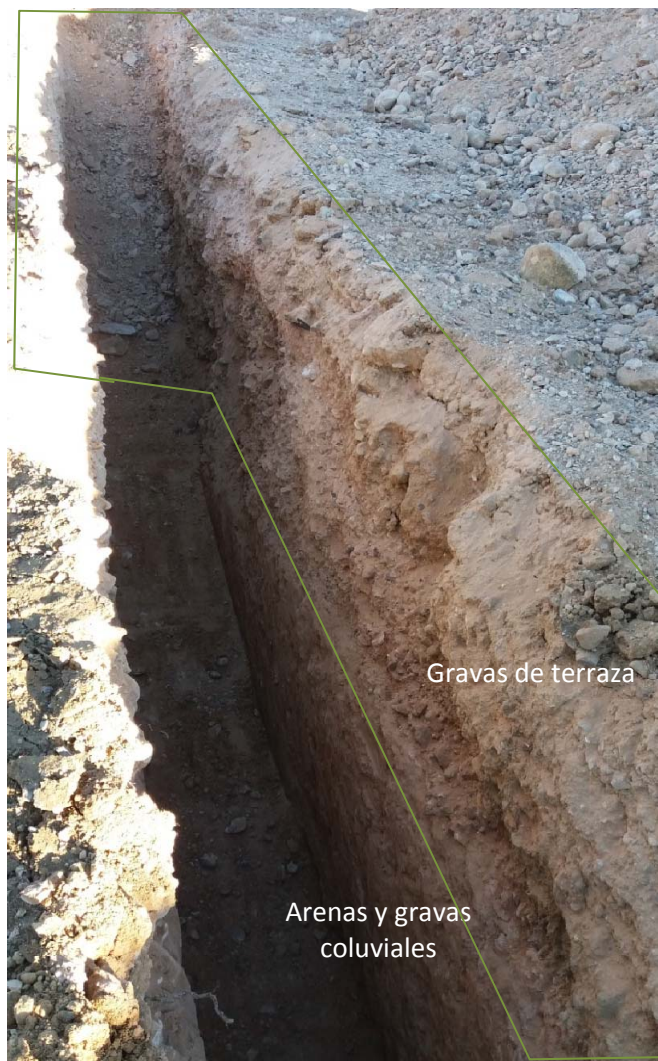
Foto 2

Fotografía de la zanja 1 en su lado Norte. Se aprecian gravas de terraza que se superponen a los coluviales

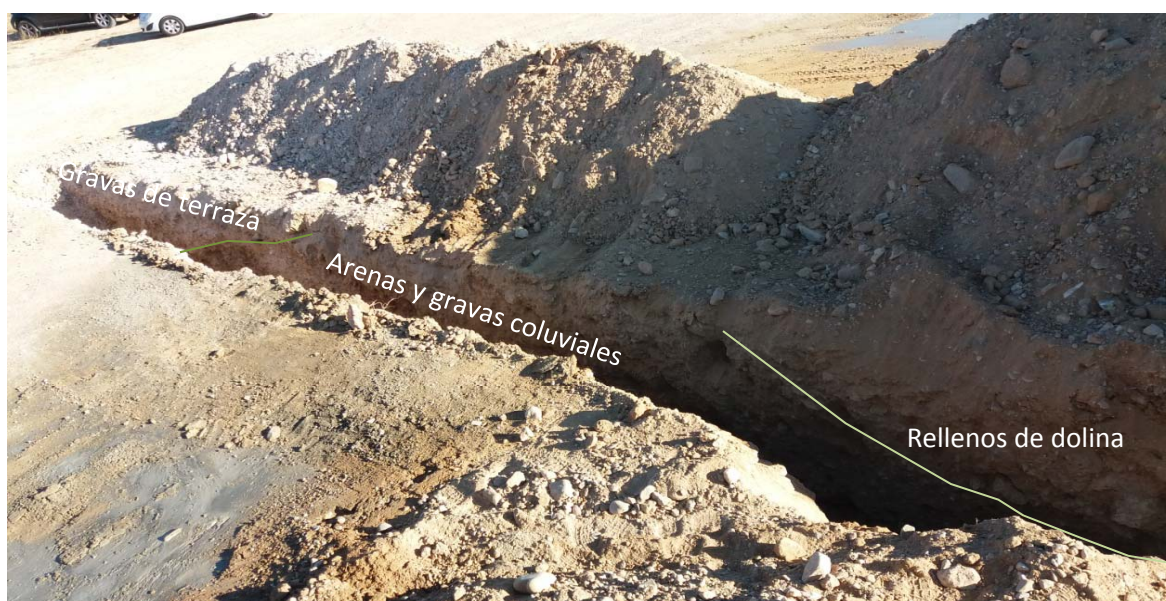
Foto 3

Fotografía de la zanja 1. Se aprecian gravas de terraza a la izquierda (norte) que se superponen a los coluviales, y los rellenos de dolina a la derecha (Sur)

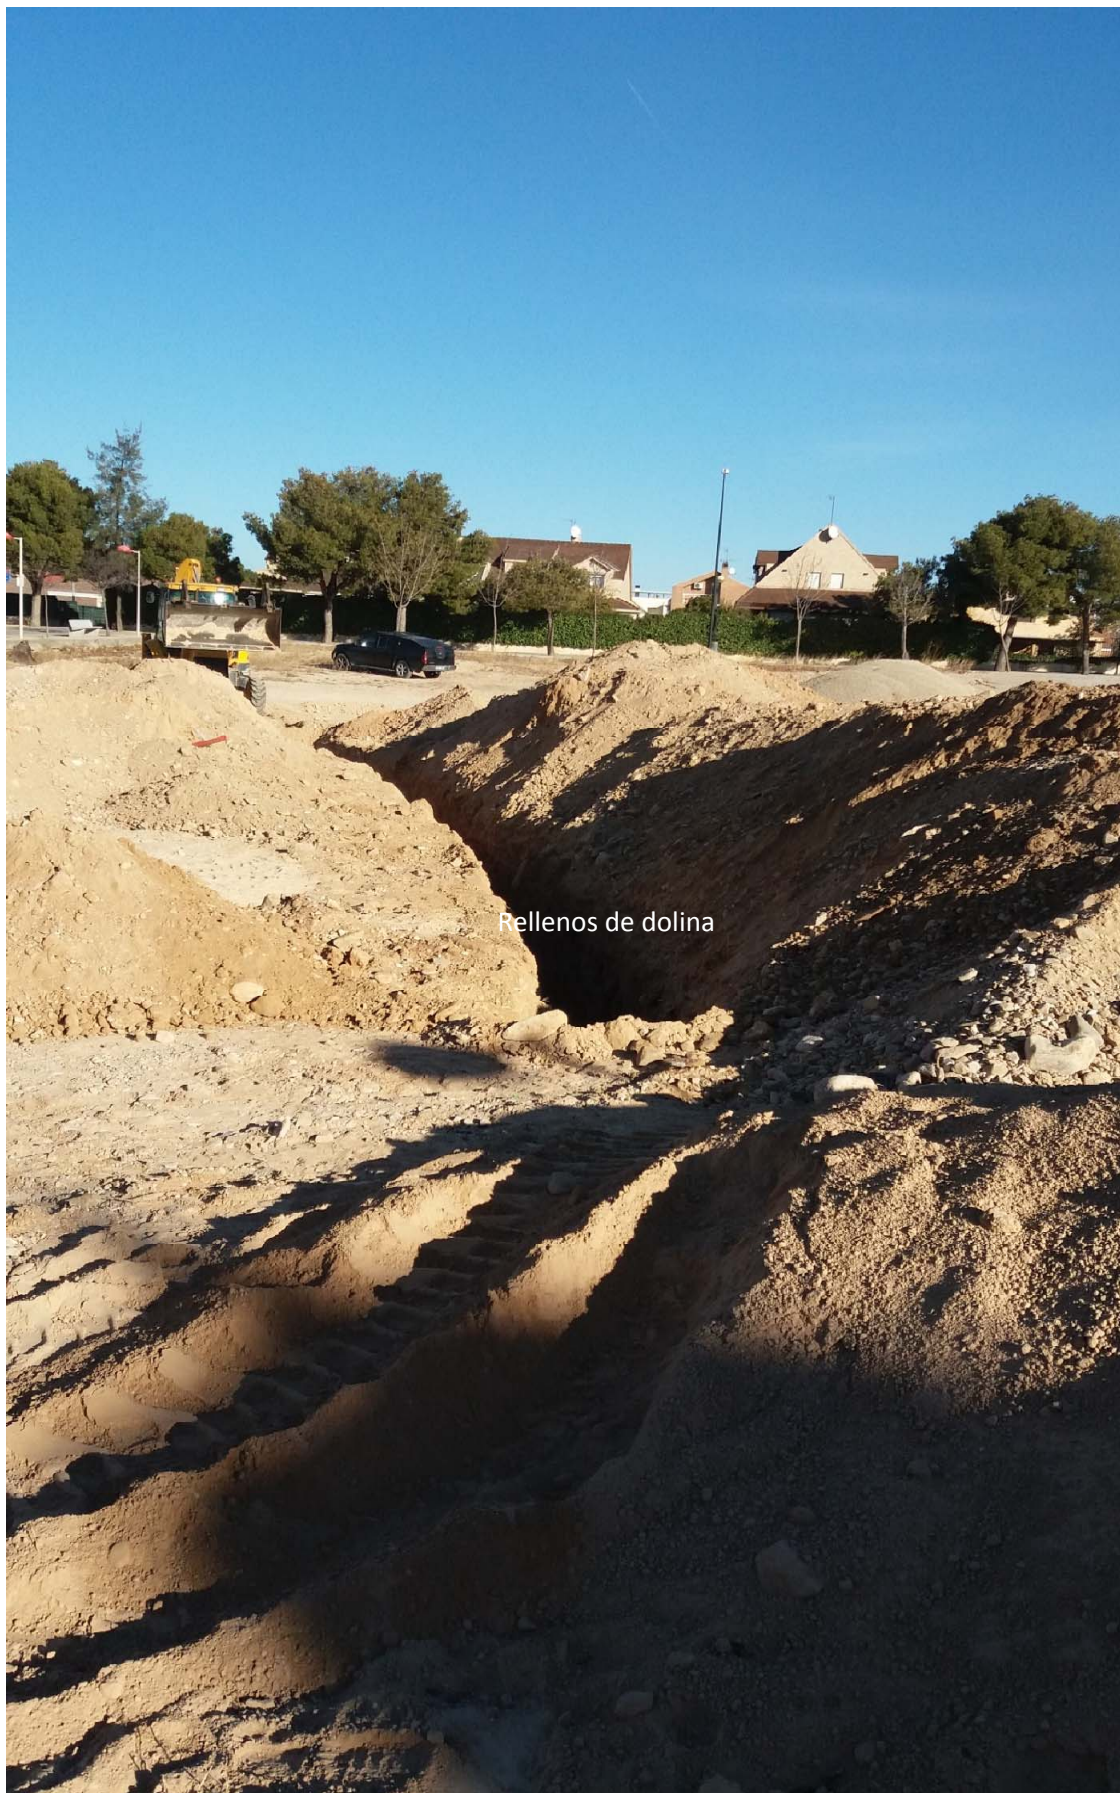
Foto 3

Fotografía de la parcela de estudio a día de realización de los trabajos de campo.
Emplazamiento de la zanja 2 tomada desde el Sur

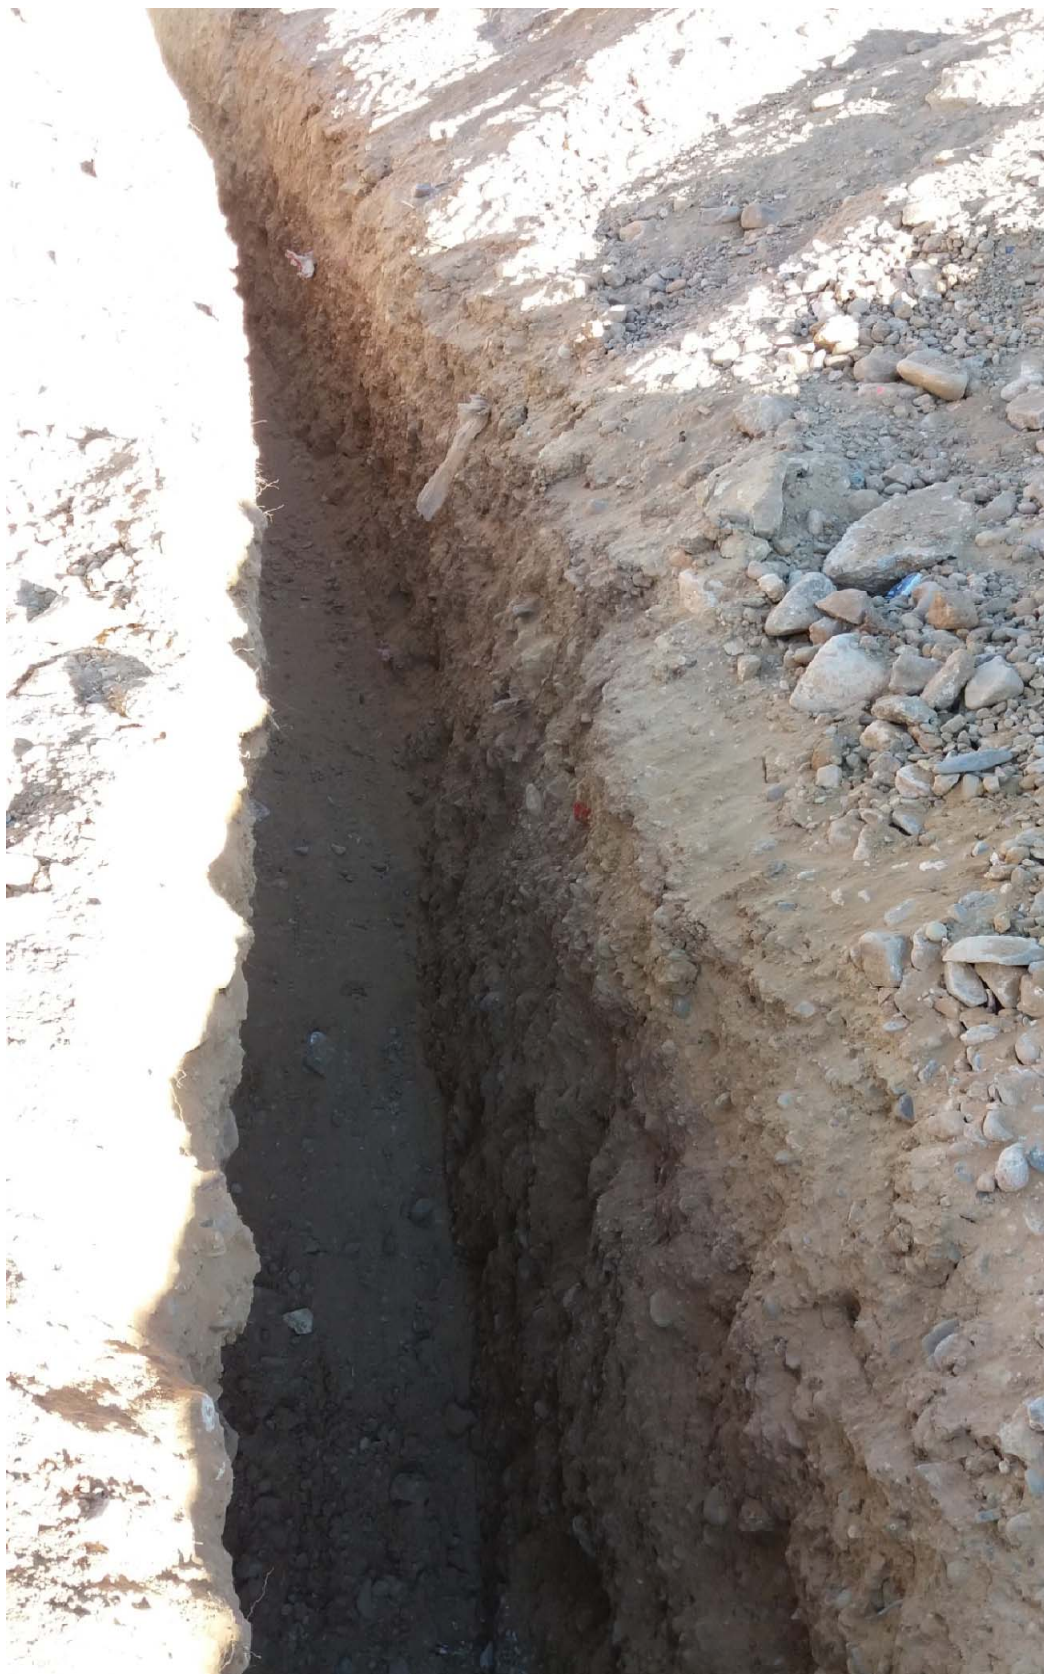
Foto 4

Fotografía de la parcela de estudio a día de realización de los trabajos de campo. Detalle de la zanja 2, con plasticos incrustados en el terreno

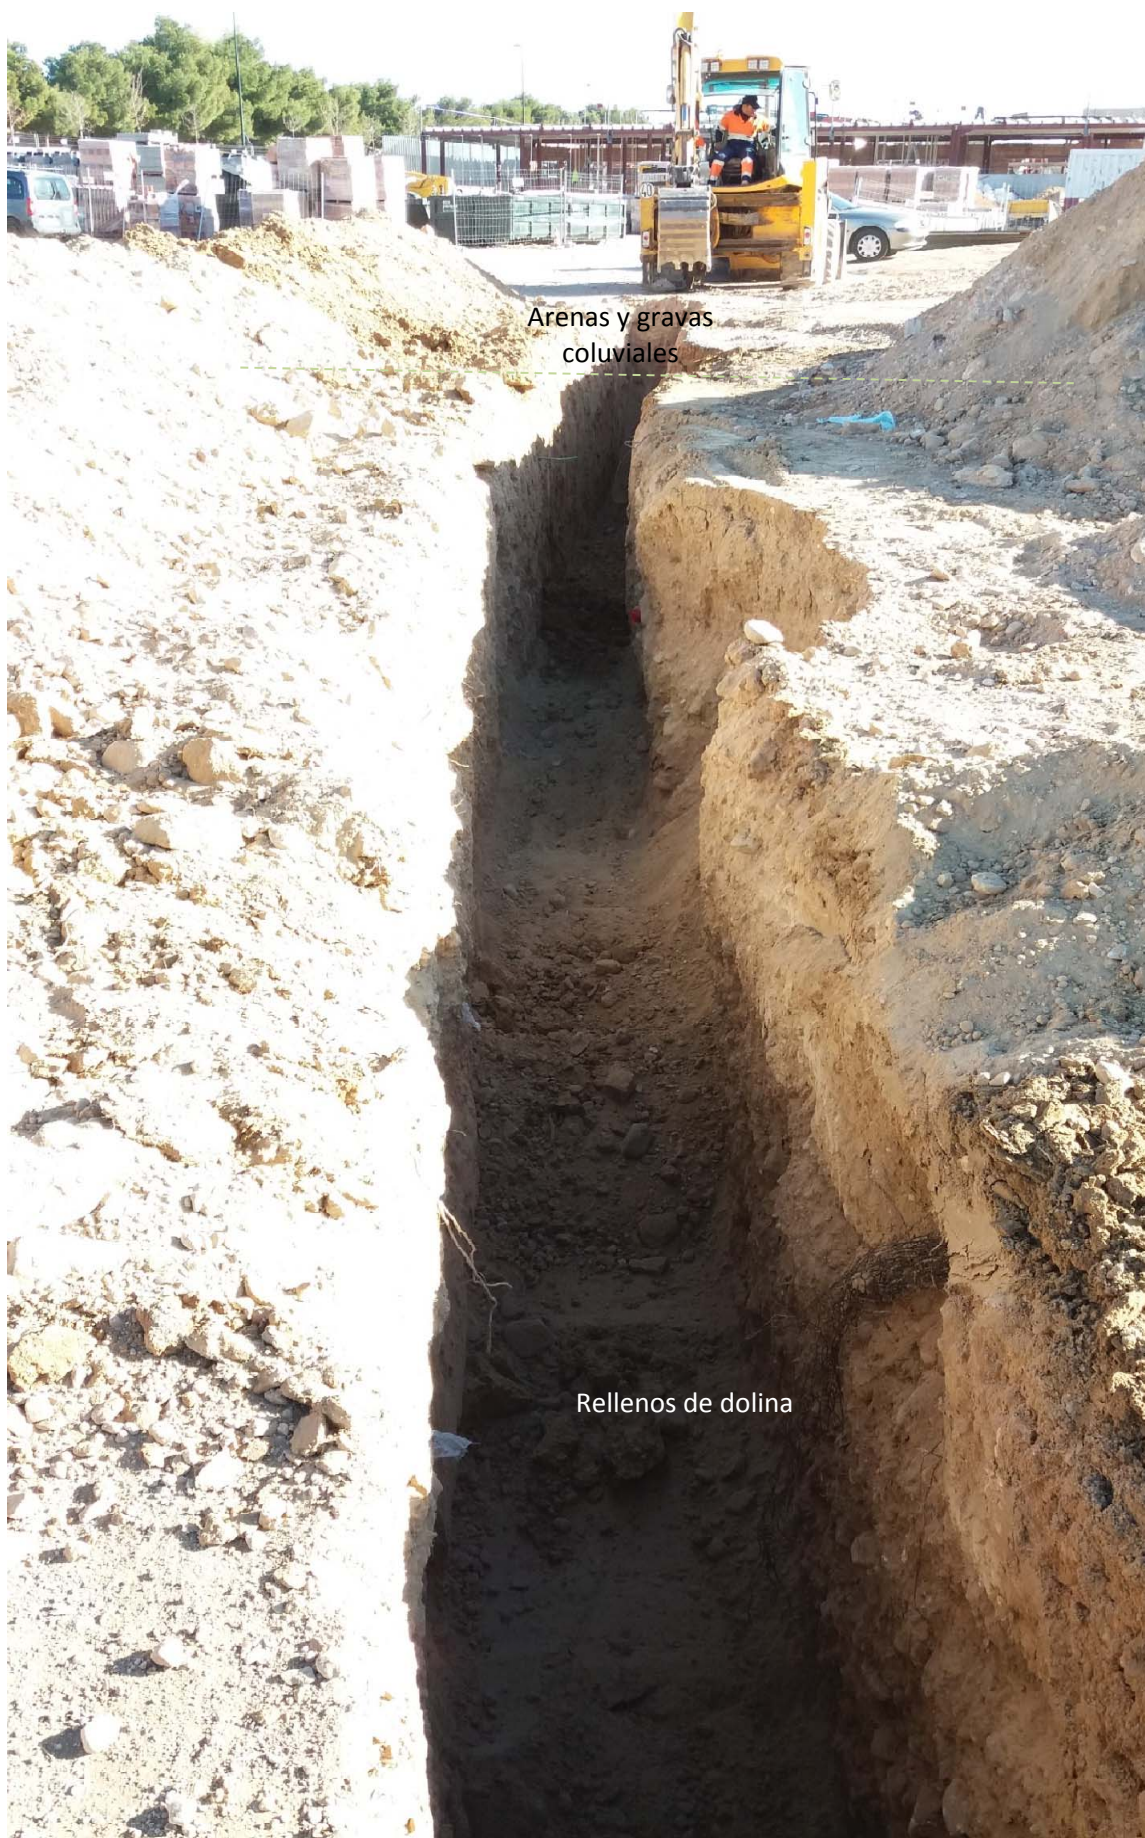
Foto 3

Fotografía de la parcela de estudio a día de realización de los trabajos de campo. Emplazamiento de la zanja 3 tomada desde el Oeste

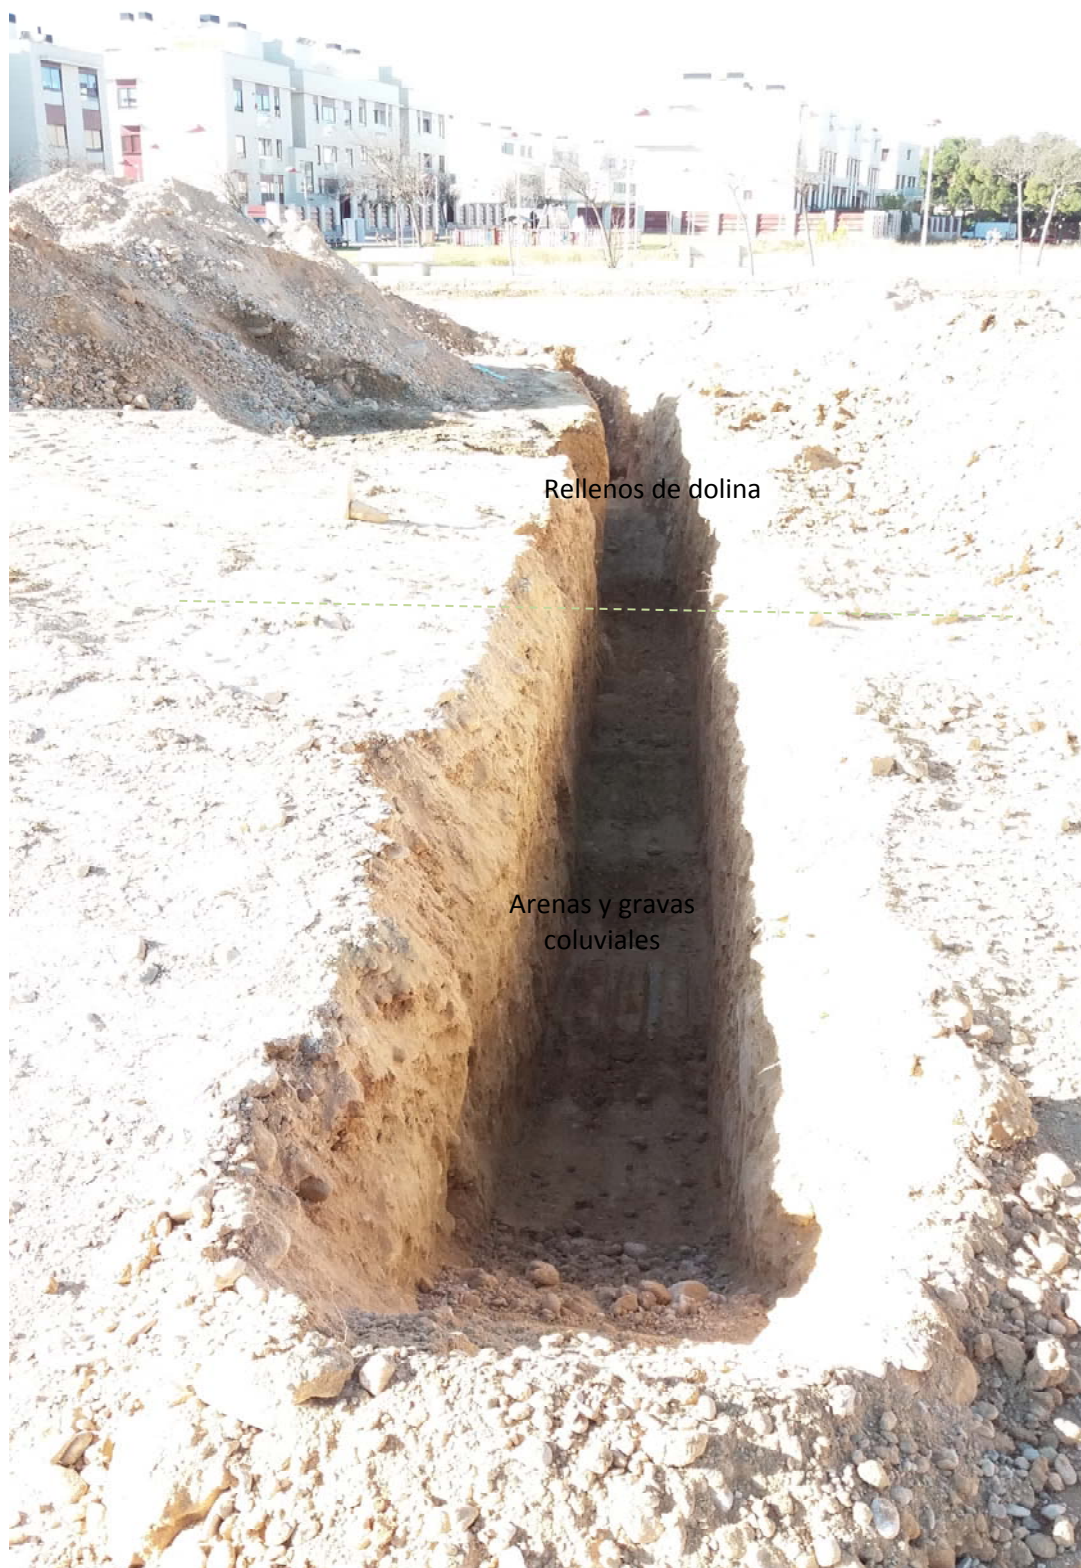
Foto 4

Fotografía de la parcela de estudio a día de realización de los trabajos de campo. Detalle de la zanja 3 tomada desde el Este

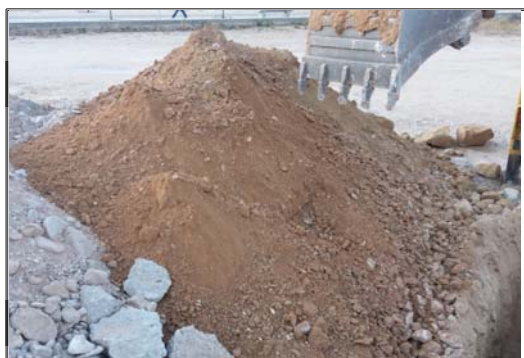
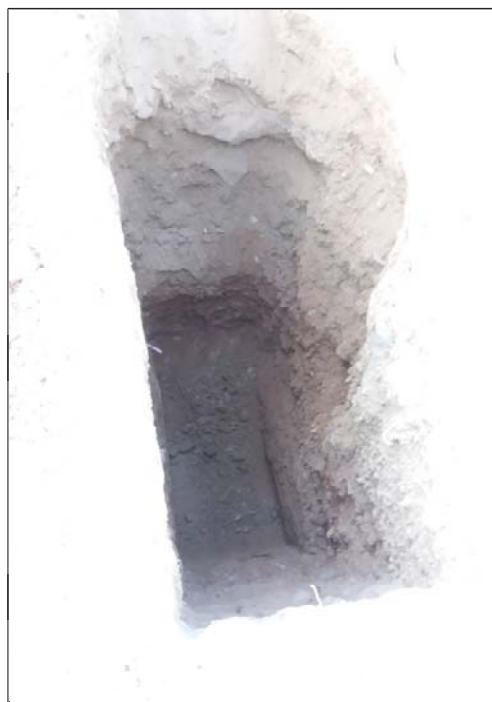
Cata nº	CATA 1 Gimnasio	
Localización	x	30T 719.114
	y	4.489.388
	z*	-

Prof.	Cota	Espes	Corte terreno	Descripción	muest	tipo	prof	nivel freático	riparabilidad	estabilidad
	0,00									
1										
2		2,90		Rellenos a base de escombros y limos arenosos, con cantos. Humedad moderada a baja esponjados, se desmoronan al excavarlos.					1	3
3	-2,90									
	-3,30	0,40		Gravas de cantos subangulosos, heterométricos, con bolos, matriz arenosa marrón anaranjada.					1	1
4										
5

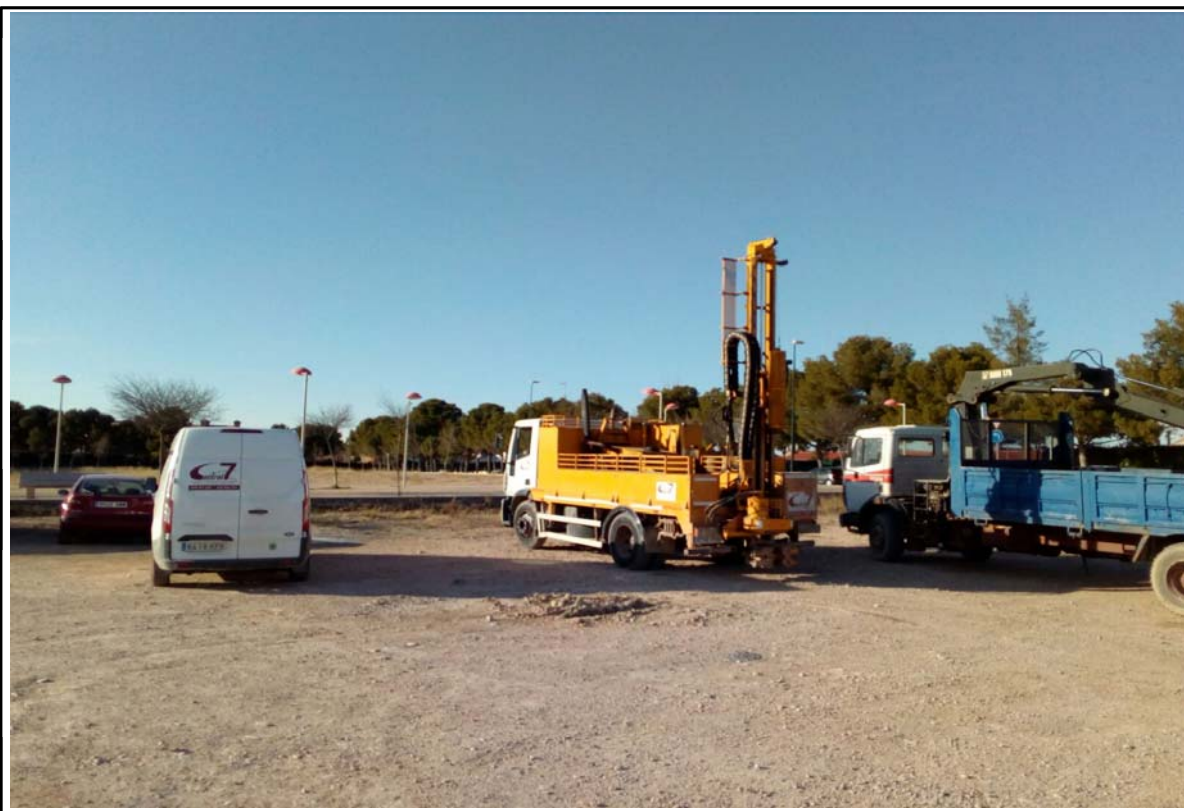
Foto 1

Fotografía de la parcela de estudio a día de realización de los trabajos de campo.
Emplazamiento del sondeo 4

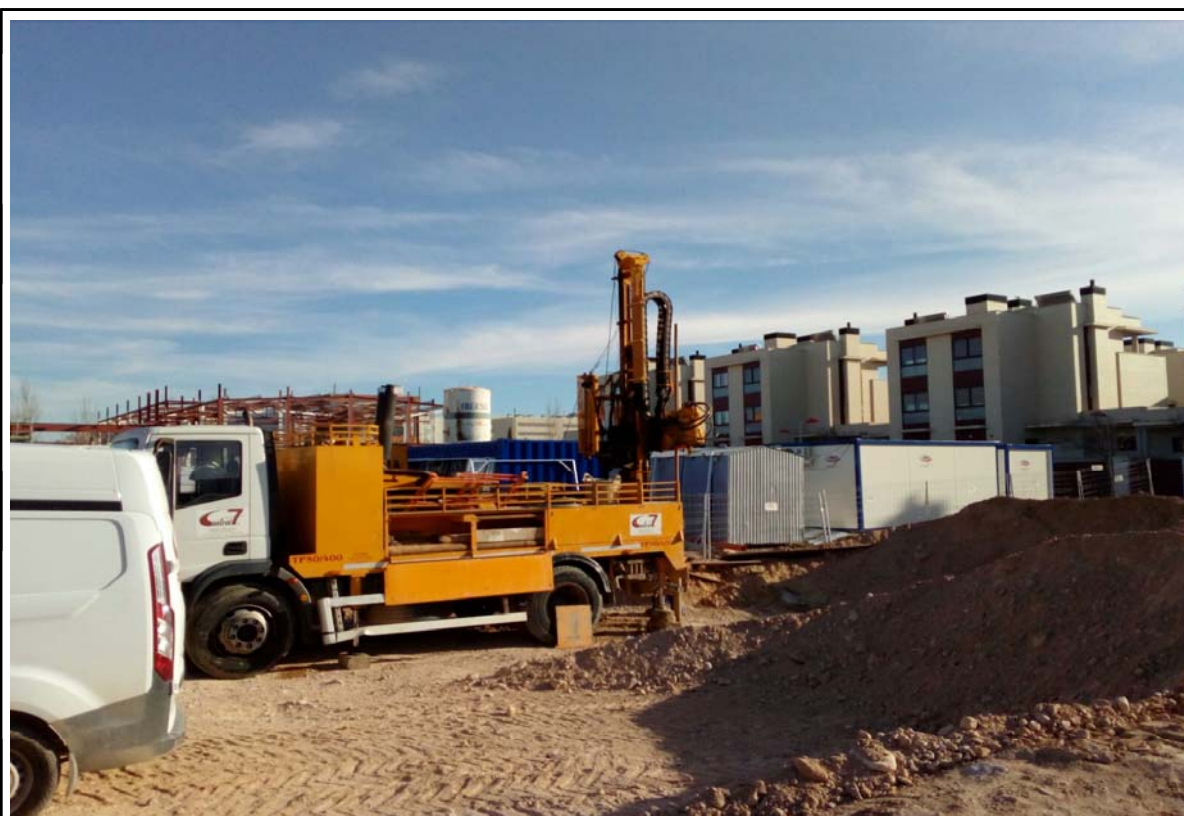
Foto 2

Fotografía de la parcela de estudio a día de realización de los trabajos de campo. Se aprecia el emplazamiento del sondeo 5

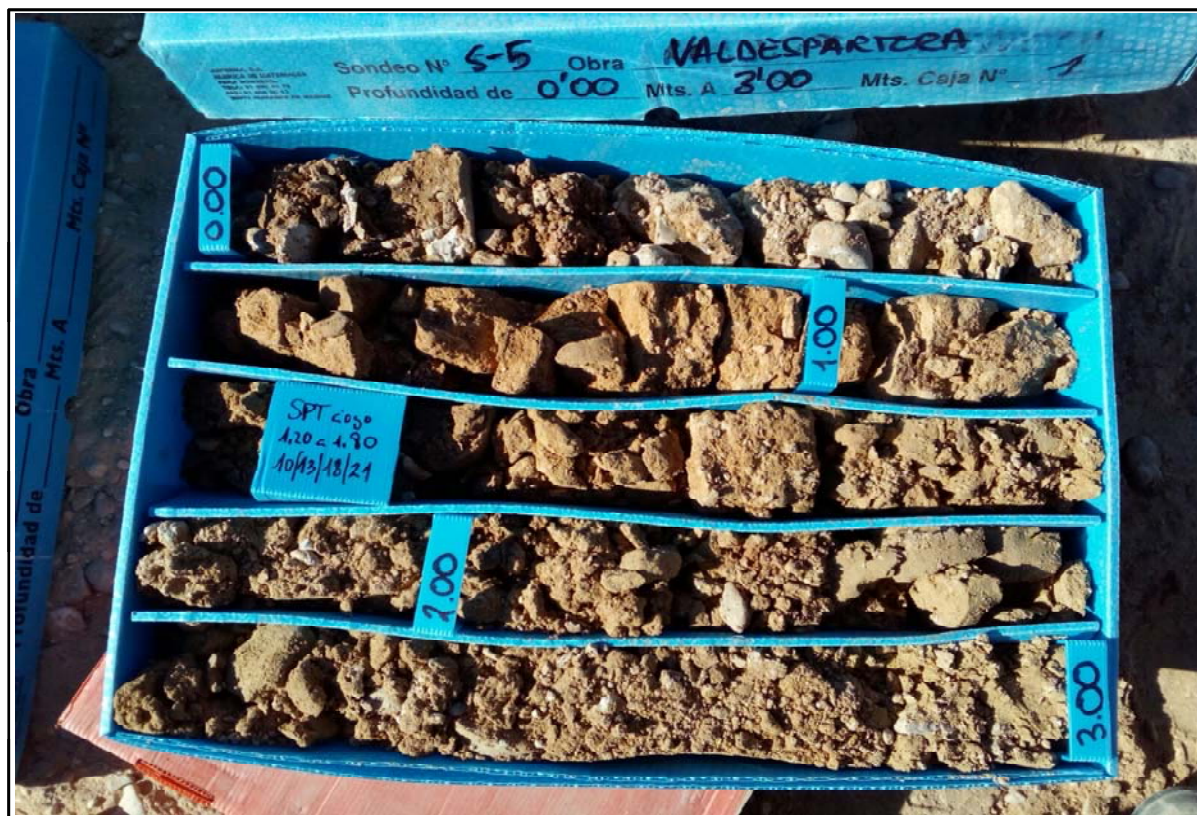
Foto 1

Sondeo 5
caja 1
de 0.00 a 3.00 metros
