Estudio geotécnico del solar destinado a la construcción del CIP Valdespartera III de Zaragoza

Fecha: **Julio de 2016**

Peticionario:
GOBIERNO DE ARAGÓN. Departamento de Educación, Cultura y Deporte
Secretaría General Técnica. Gerencia de Infraestructuras y Equipamiento

Ref: **GTC-167242-16**

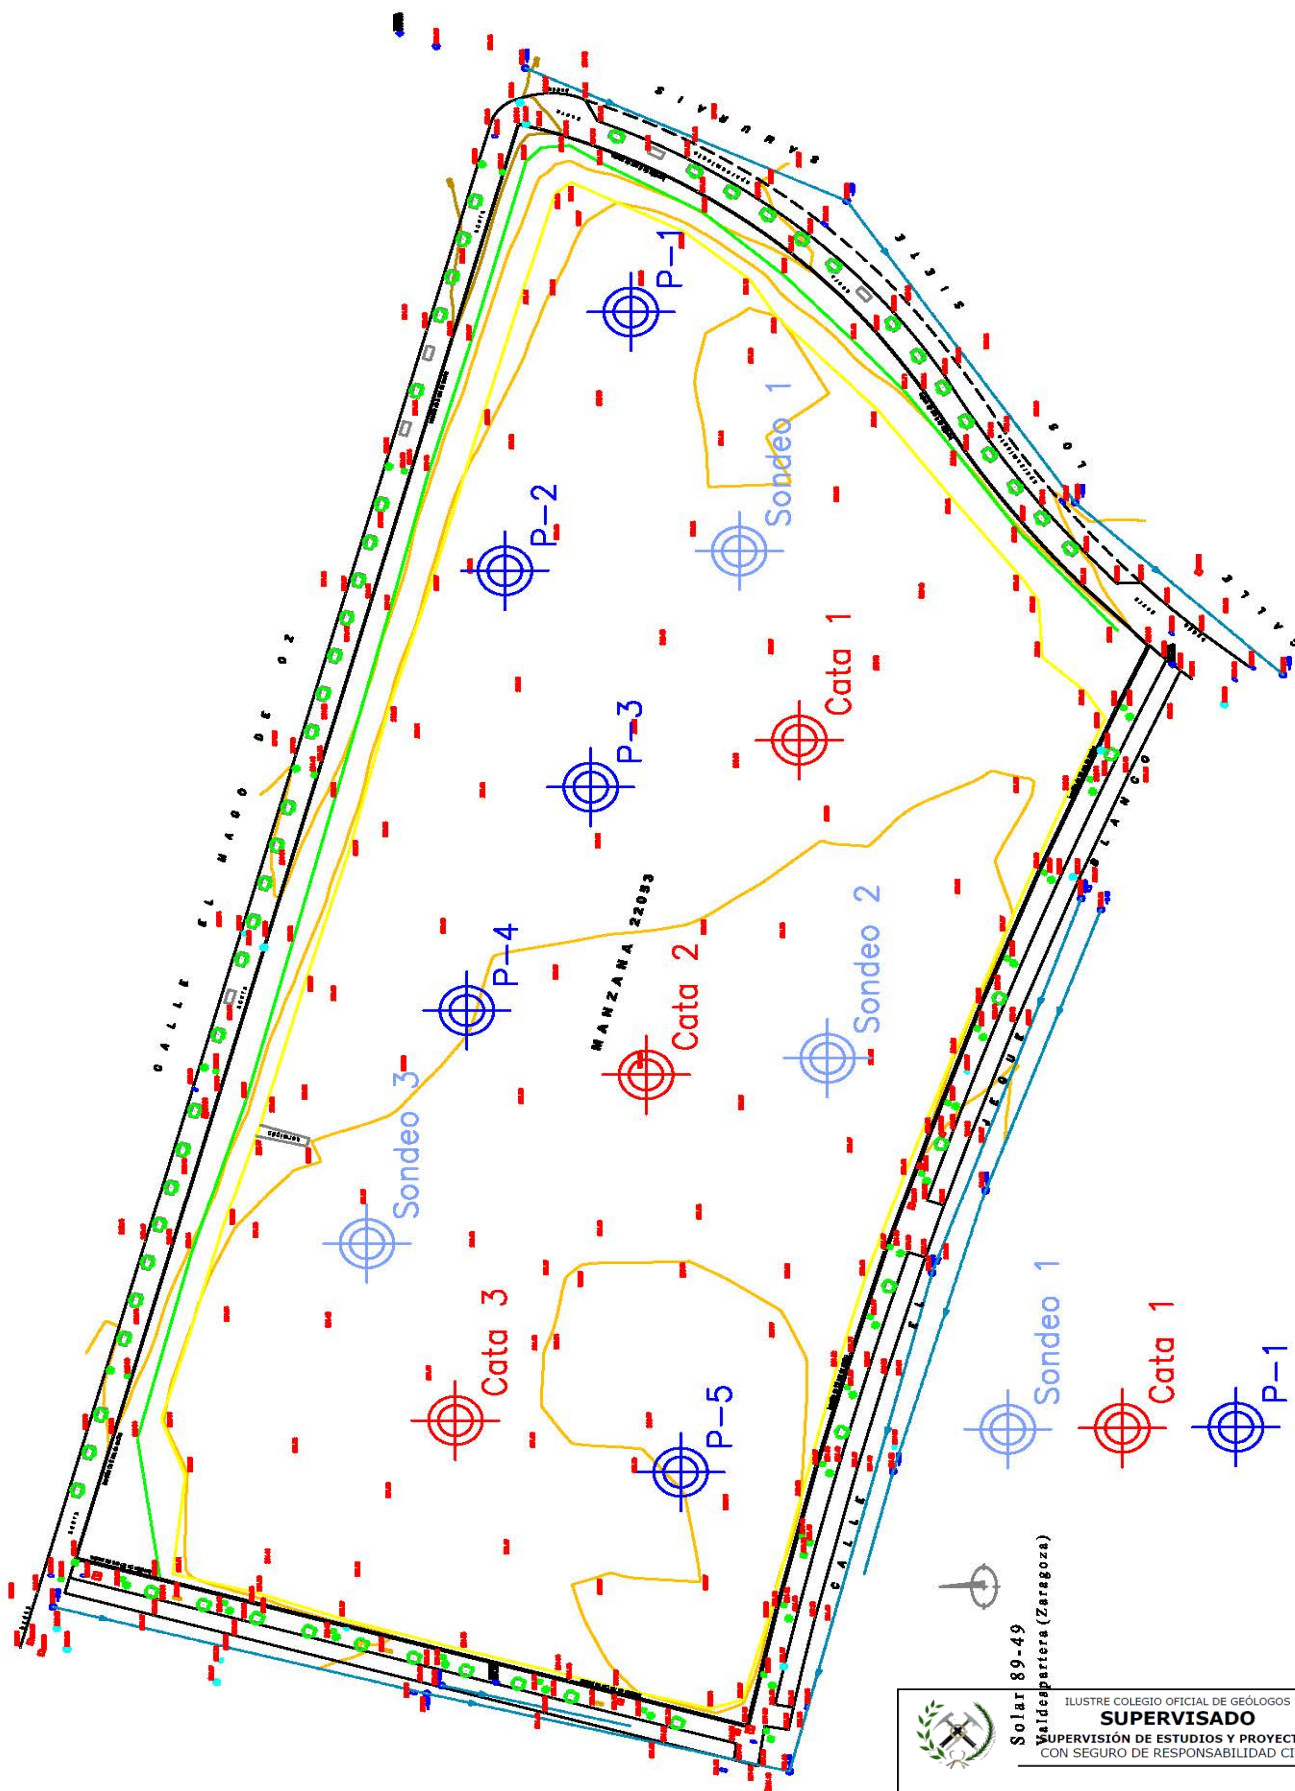
PLANO DE LOCALIZACIÓN DE ENSAYOS DE CAMPO

Solar 89-49
Valdepartera (Zaragoza)

A efectos de facilitar la localización de los puntos de reconocimiento se adjunta un plano en el anejo 3, así como una serie de fotografías en el anejo 8 de este mismo informe, complementadas con las indicaciones del apartado 1.1.

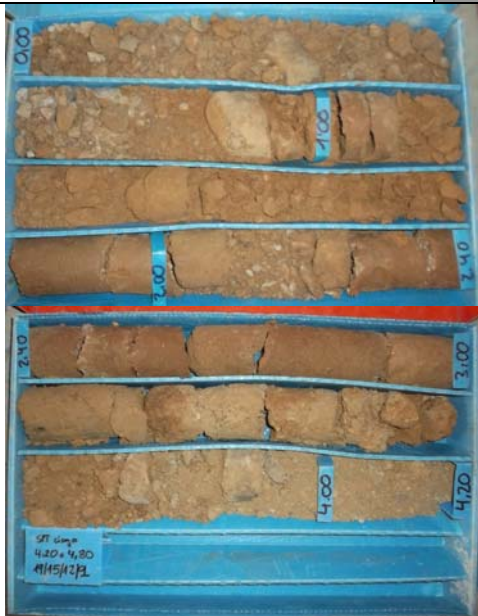
Gravas de cantos subangulosos en los que predomina la caliza			TR 1		
				2,00		Arenas limosas con cantos algo cementadas			TR 3		
			-4,20								
		5									
		6									
		7									
		8									
		9									
		10									
		11									
		12

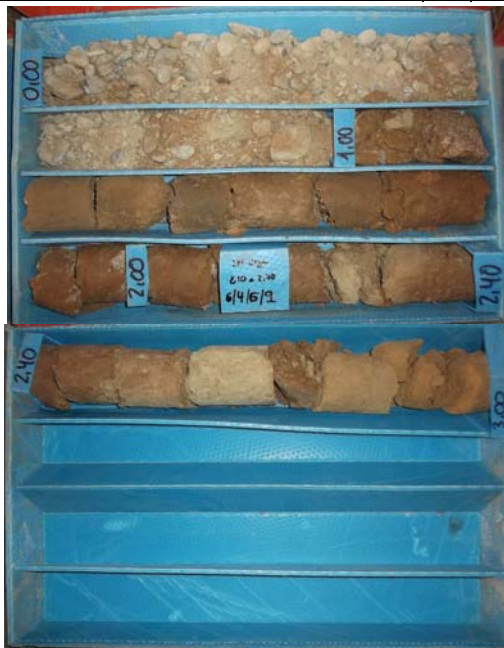
Batería	Tubería	Prof. mts	Cota mts	Espesor	Corte terreno	Descripción	Edad	Nivel	tramo	muestra, tipo y profundidad	Nivel freático
B W 101 mm			0,00								
			-0,10	0,10		Tierra vegetal a base de gravas, limos y materia orgánica		UC	TR 1		
			-1,00	0,90		Gravas de cantos subangulosos en los que predomina la caliza, heterométricos, con bolos, matriz arenosa marrón anaranjada.		UGeol	TR 1		
				2,00		Arcillas limosas con eflorescencias blanquecinas, y cantos subangulosos dispersos. Se encuentran húmedas y blandas		TR 2			
			-3,00							SPT.-1 2,10 a 2,70 m 6/4/6/9	nf: -no reconocido

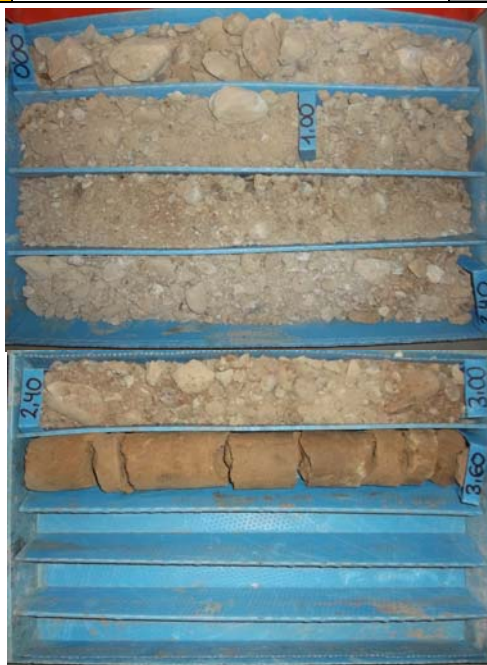
Arcillas limosas con eflorescencias blanquecinas, y cantos subangulosos dispersos.			TR 2		
		4									
		5									
		6									
		7									
		8									
		9									
		10									
		11									
		12

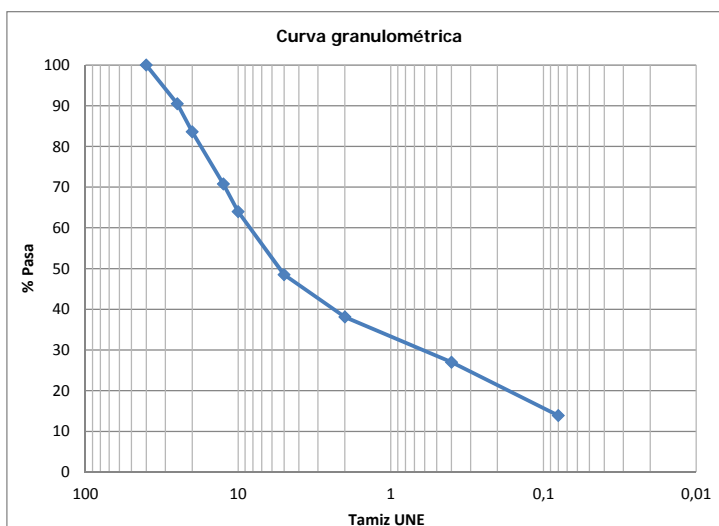
GRANULOMETRÍA	
Tamiz UNE	% pasa
80	
63	
50	
40	100,0
25	90,5
20	83,6
12,5	70,8
10	64,0
5	48,5
2	38,1
0,4	27,0
0,080	13,9

LÍMITES DE ATTERBERG	Límite Líquido	No tiene
	Límite Plástico	No tiene
	Índice de Plasticidad	No tiene

Clasificación	Casagrande	GM
	Índice de Grupo	0,00
	H.R.B.	A-1-a

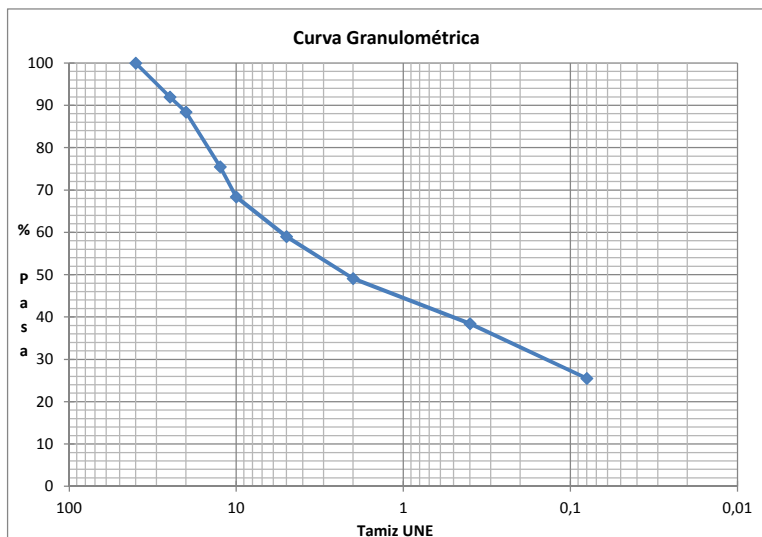
GRANULOMETRÍA	
Tamiz UNE	% pasa
80	
63	
50	
40	100,0
25	92,0
20	88,4
12,5	75,5
10	68,4
5	59,0
2	49,1
0,4	38,4
0,080	25,5

LÍMITES DE ATTERBERG	Límite Líquido	No tiene
	Límite Plástico	No tiene
	Índice de Plasticidad	No tiene

Clasificación	Casagrande	GM
	Índice de Grupo	0,00
	H.R.B.	A-2-4

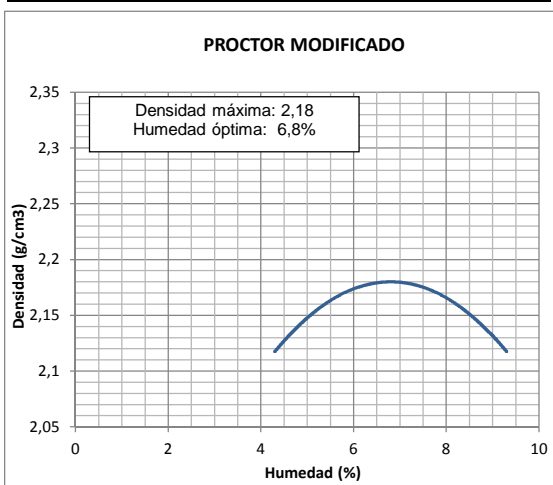
INDICE C.B.R.	95 % Proctor Modificado	19
	98 % Proctor Modificado	25
	100 % Proctor Modificado	38
	Hinchamiento (%)	No tiene

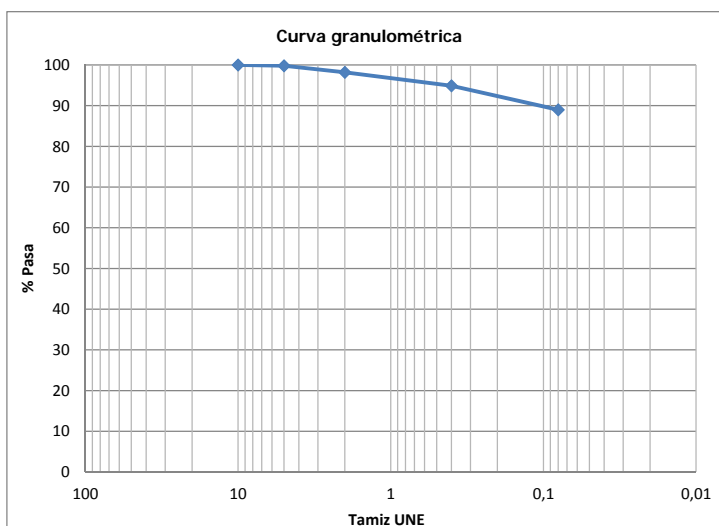
GRANULOMETRÍA	
Tamiz UNE	% pasa
80	
63	
50	
40	
25	
20	
12,5	
10	100,0
5	99,8
2	98,2
0,4	94,9
0,080	89,0

LÍMITES DE ATTERBERG	Límite Líquido	23,0
	Límite Plástico	16,0
	Índice de Plasticidad	7,0

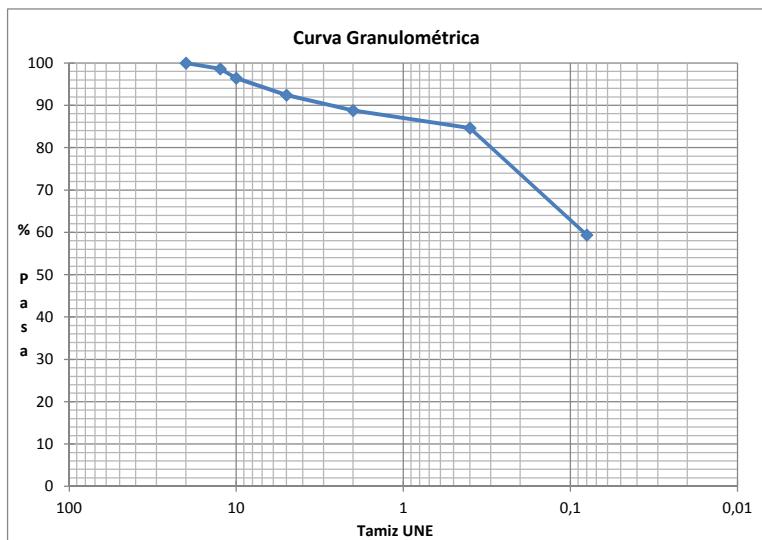
GRANULOMETRÍA	
Tamiz UNE	% pasa
80	
63	
50	
40	
25	
20	100,0
12,5	98,6
10	96,4
5	92,4
2	88,8
0,4	84,6
0,080	59,4

LÍMITES DE ATTERBERG	Límite Líquido	27,5
	Límite Plástico	19,2
	Índice de Plasticidad	8,3

Clasificación	Casagrande	CL
	Índice de Grupo	4,66
	H.R.B.	A-4

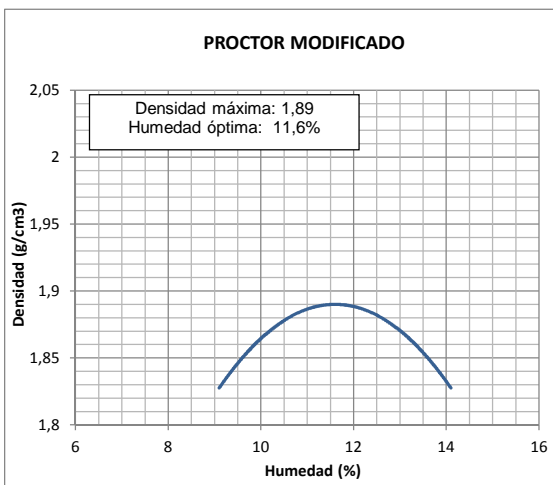
INDICE C.B.R.	95 % Proctor Modificado	8,8
	98 % Proctor Modificado	15,9
	100 % Proctor Modificado	18,6
	Hinchamiento (%)	0,2

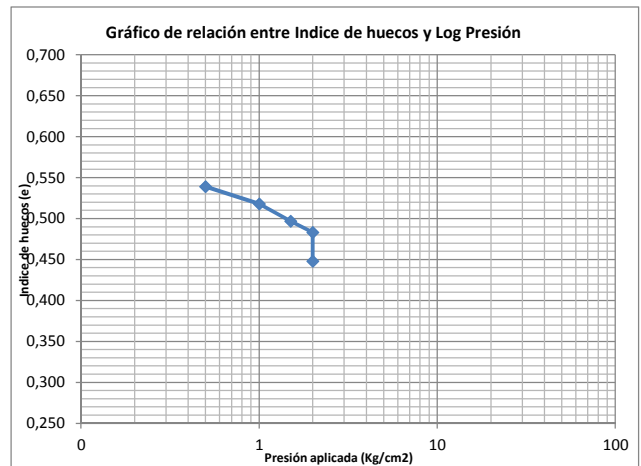
Resultados obtenidos	Valor inicial	Valor final
Altura probeta (mm)	18,500	15,982
Humedad (%)	16,2	24,8
Densidad natural (gr/cm ³)	1,84	2,28
Densidad seca (gr/cm ³)	1,58	1,83
Índice de huecos (e)	0,676	0,4481
% Saturación	63,4	146,86

Cuadro resumen de resultados por intervalos				
Denominación del escalón	Presión (Kg/cm ²)	Asiento probeta (mm)	Altura probeta (mm)	Índice de huecos
	0	0,000	18,500	0,676
Carga en seco A1	0,5	1,51	16,99	0,539
Carga en seco A2	1,0	0,237	16,753	0,518
Carga en seco A3	1,5	0,227	16,526	0,497
Carga en seco A4	2,0	0,239	16,287	0,483
Carga en saturado S4	2,0	0,305	15,982	0,448

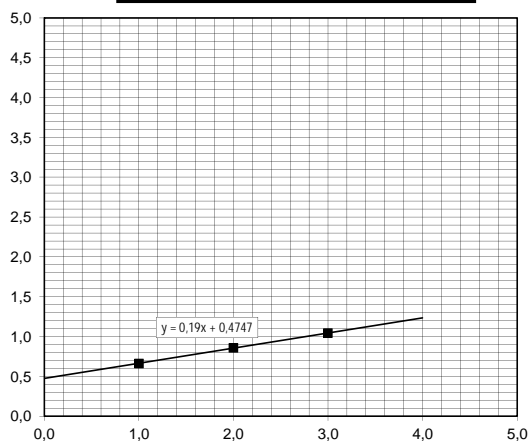
Gráfico de la relación entre Tensión Normal y Tangencial

Resultados	
		PICO	RESIDUAL
Cohesión (kg/cm²)	C'	0,47	-
Angulo rozamiento interno (°)	Φ'	11°	-

LRI pico en trazo negro continuo (cuadrados)

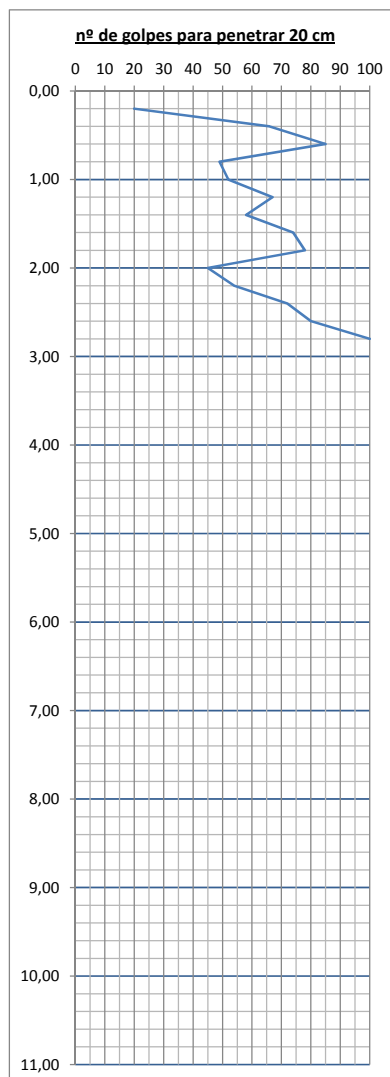
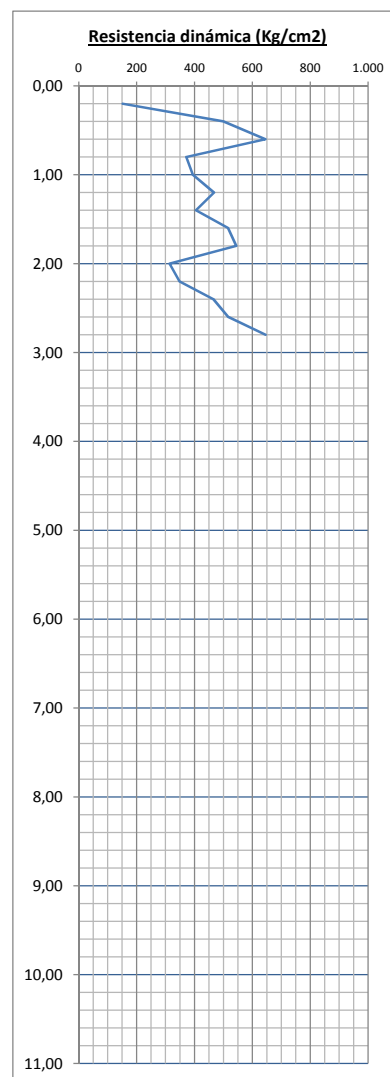
(m)	golpes	R dinám (Kg/cm ²)	Tadm (Kg/cm ²)
0,20	20	152	3,0
0,40	66	501	10,0
0,60	85	645	12,9
0,80	49	372	7,4
1,00	52	395	7,9
1,20	67	468	9,4
1,40	58	405	8,1
1,60	74	516	10,3
1,80	78	544	10,9
2,00	45	314	6,3
2,20	54	349	7,0
2,40	72	465	9,3
2,60	80	517	10,3
2,80	100	Rechazo	Rechazo
3,00			
3,20			
3,40			
3,60			
3,80			
4,00			
4,20			
4,40			
4,60			
4,80			
5,00			
5,20			
5,40			
5,60			
5,80			
6,00			
6,20			
6,40			
6,60			
6,80			
7,00			
7,20			
7,40			
7,60			
7,80			
8,00			
8,20			
8,40			
8,60			
8,80			
9,00			
9,20			
9,40			
9,60			
9,80			
10,00			
10,20			
10,40			
10,60			
10,80			
11,00

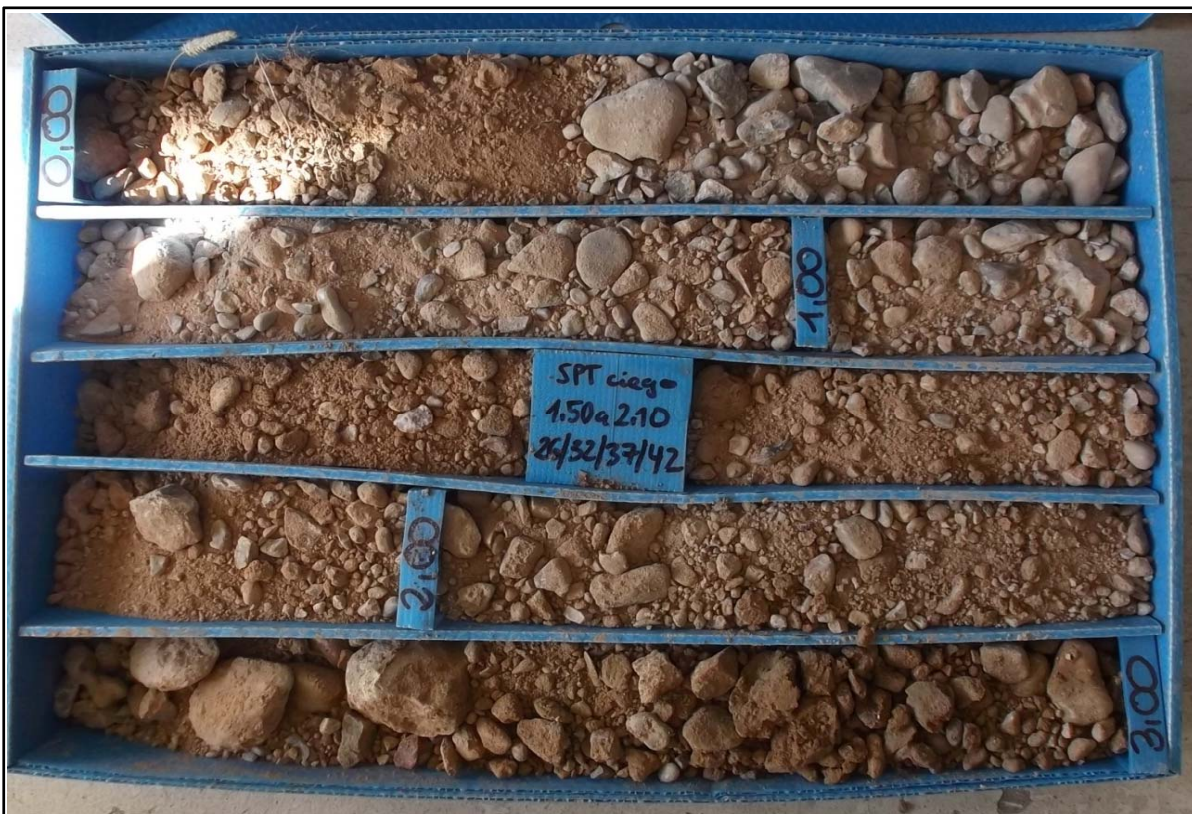
Foto 1

Sondeo 1
caja 1
de 0.00 a 3.00 metros

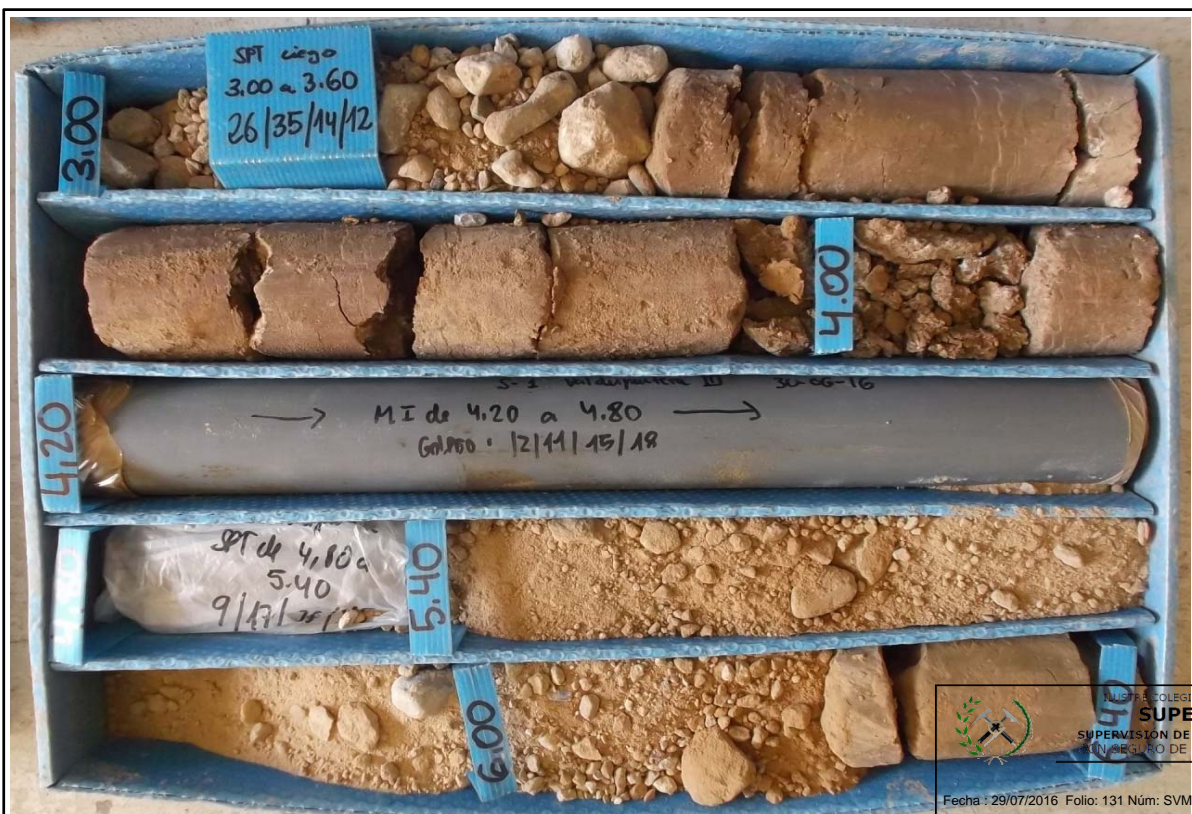
Foto 2

Sondeo 1
caja 2
de 3.00 a 6.40 metros

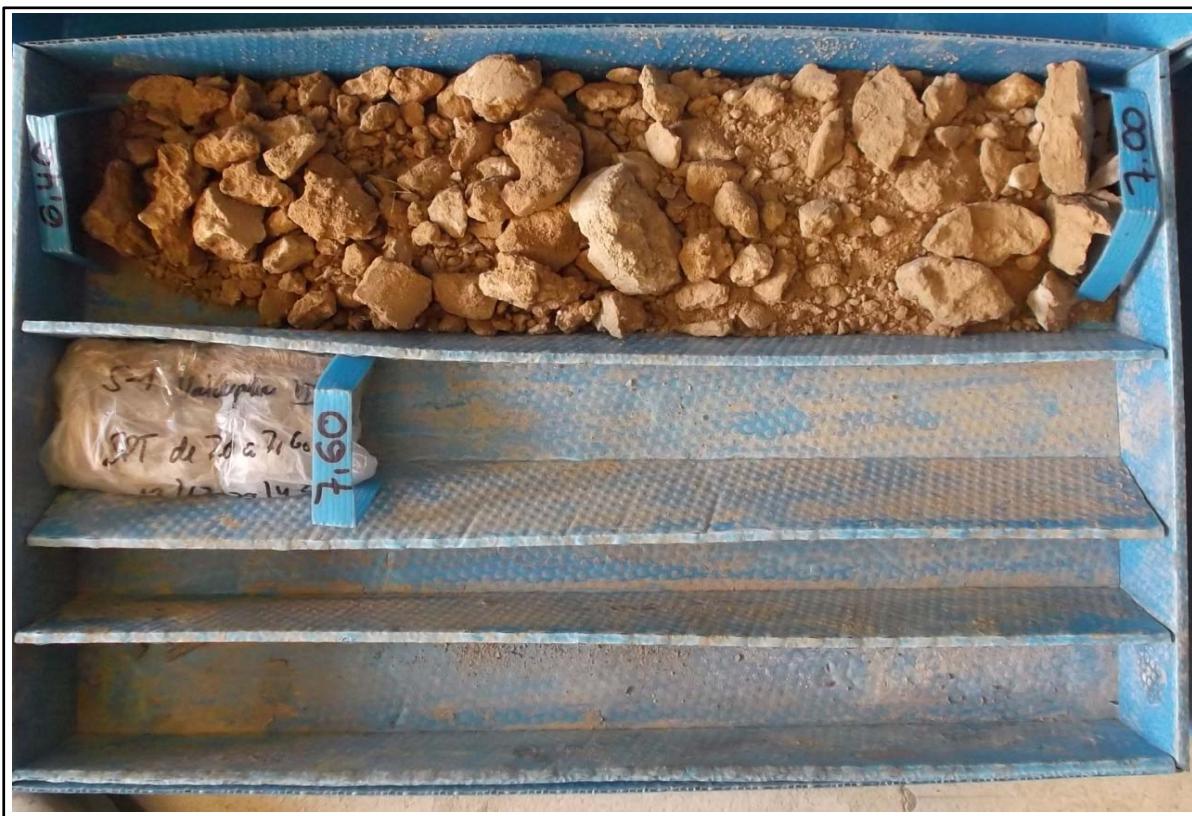
Sondeo 1
caja 3
de 6.40 a 7.60 metros

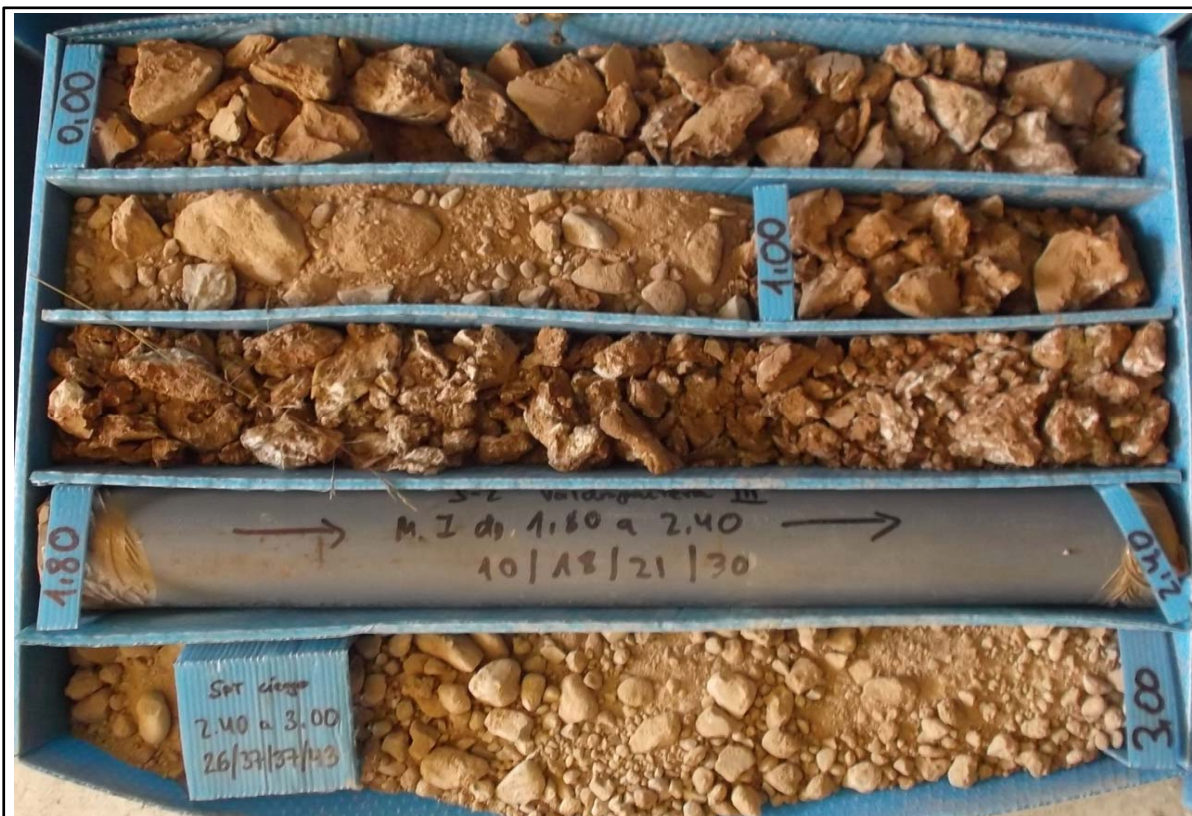
Sondeo 2
caja 1
de 0.00 a 3.00 metros

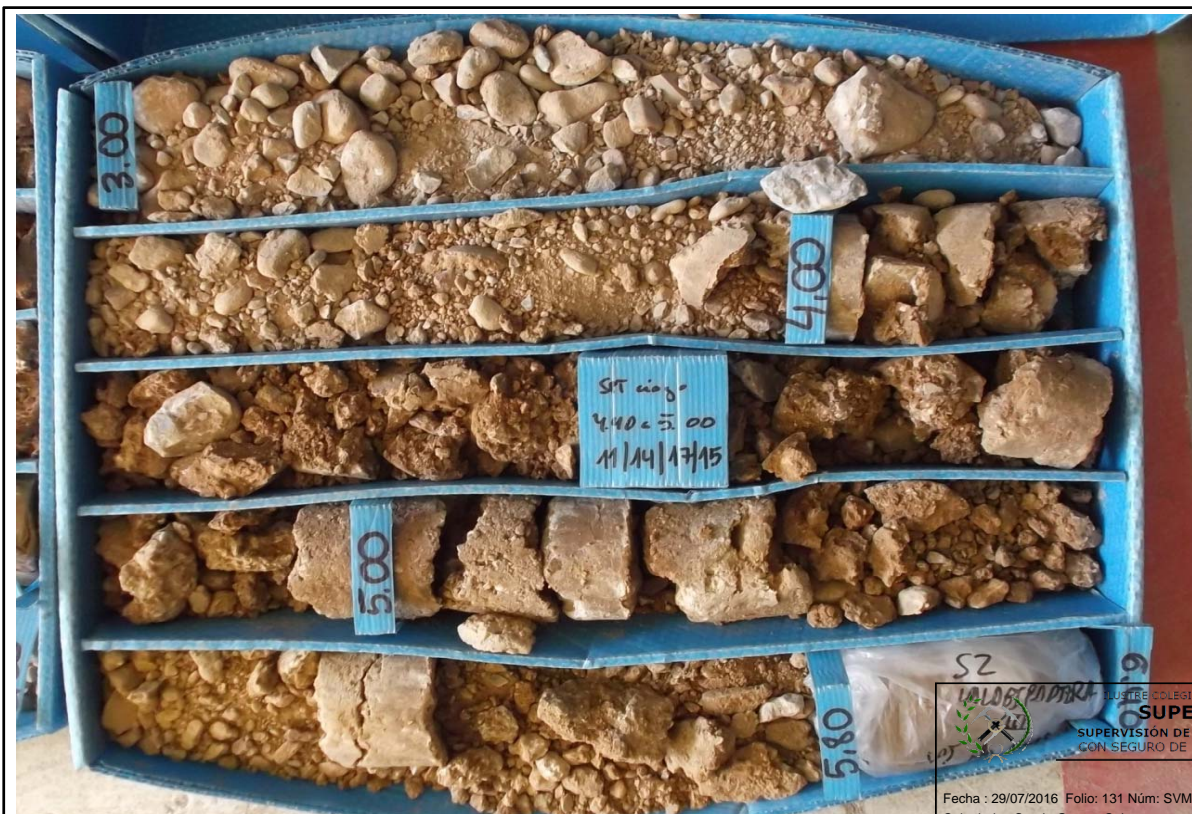
Foto 2

Sondeo 2
caja 2
de 3.00 a 6.40 metros

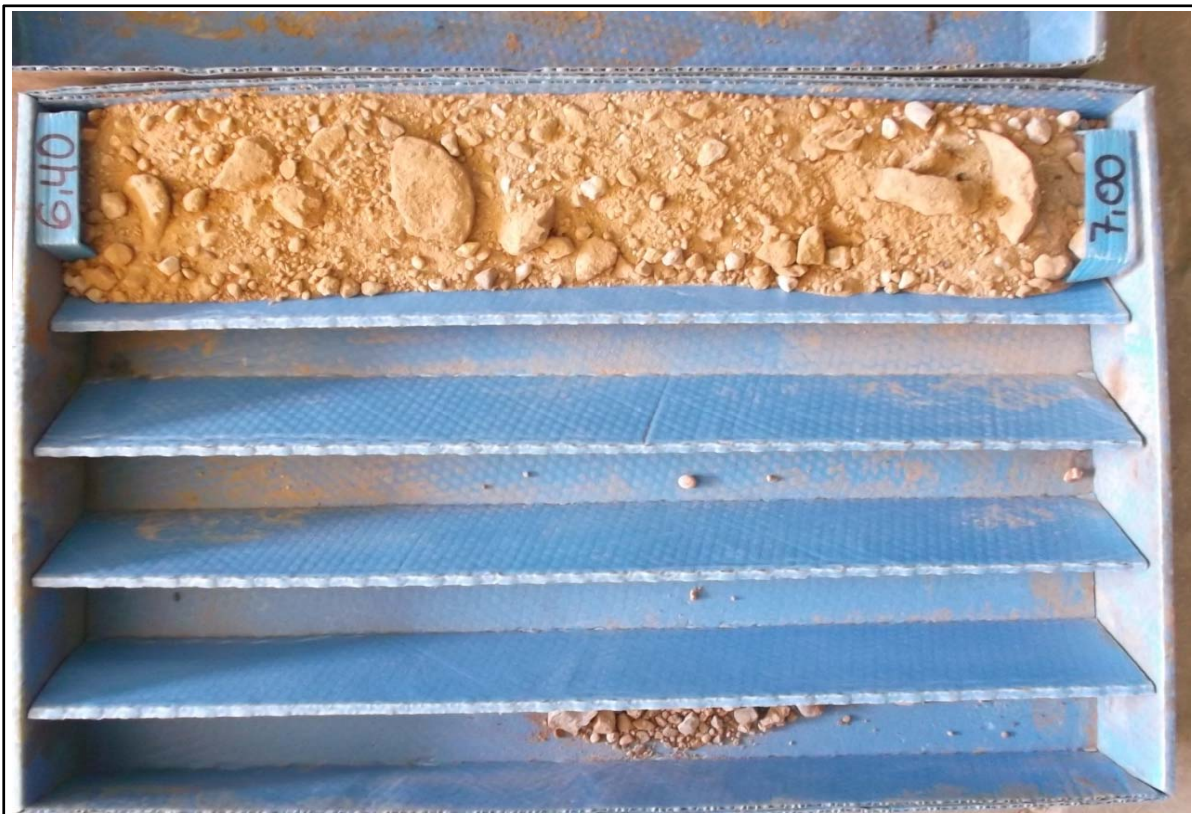
Sondeo 2
caja 3
de 6.40 a 7.00 metros

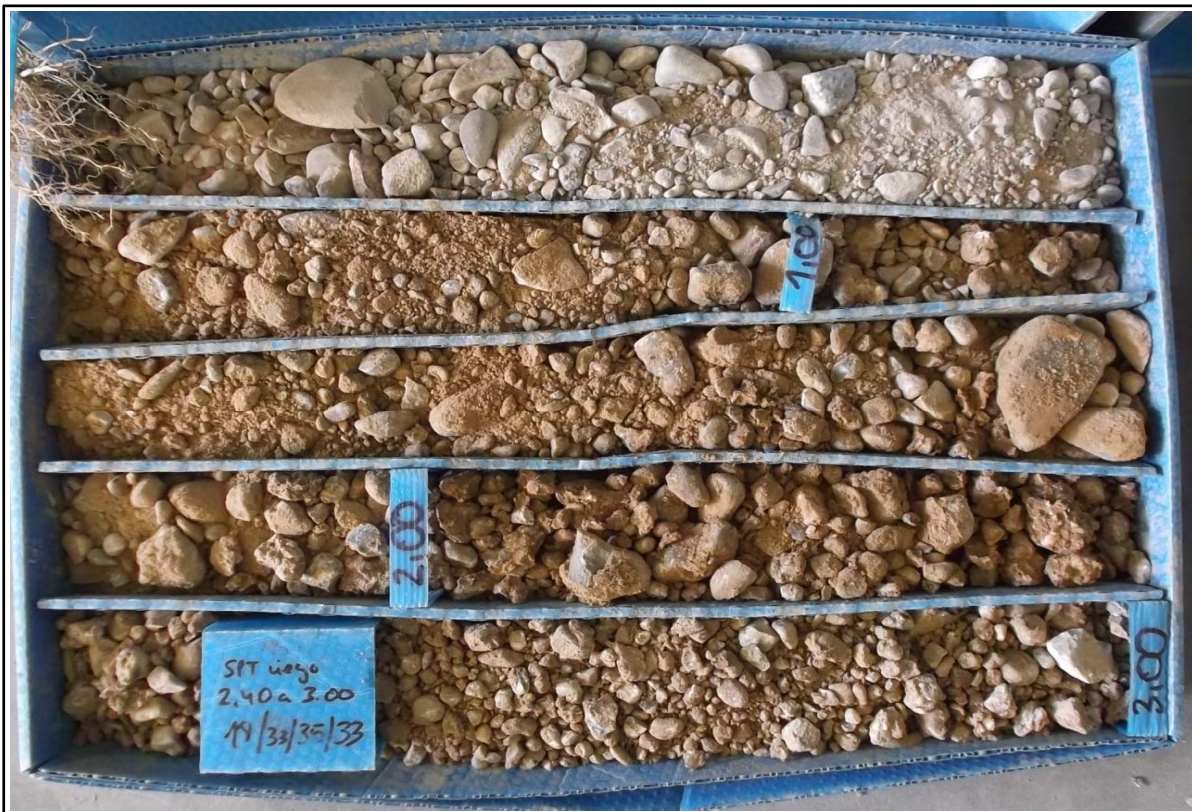
Sondeo 3
caja 1
de 0.00 a 3.00 metros

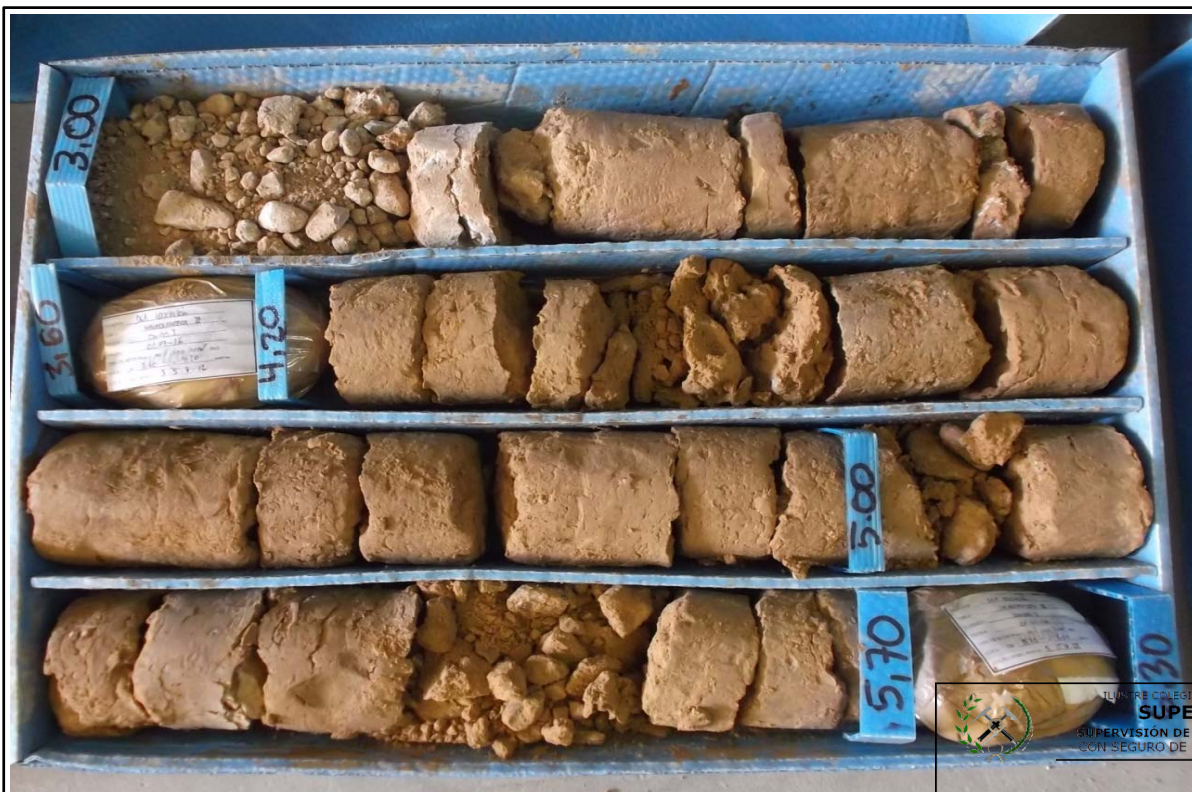
Foto 2

Sondeo 3
caja 2
de 3.00 a 6.30 metros

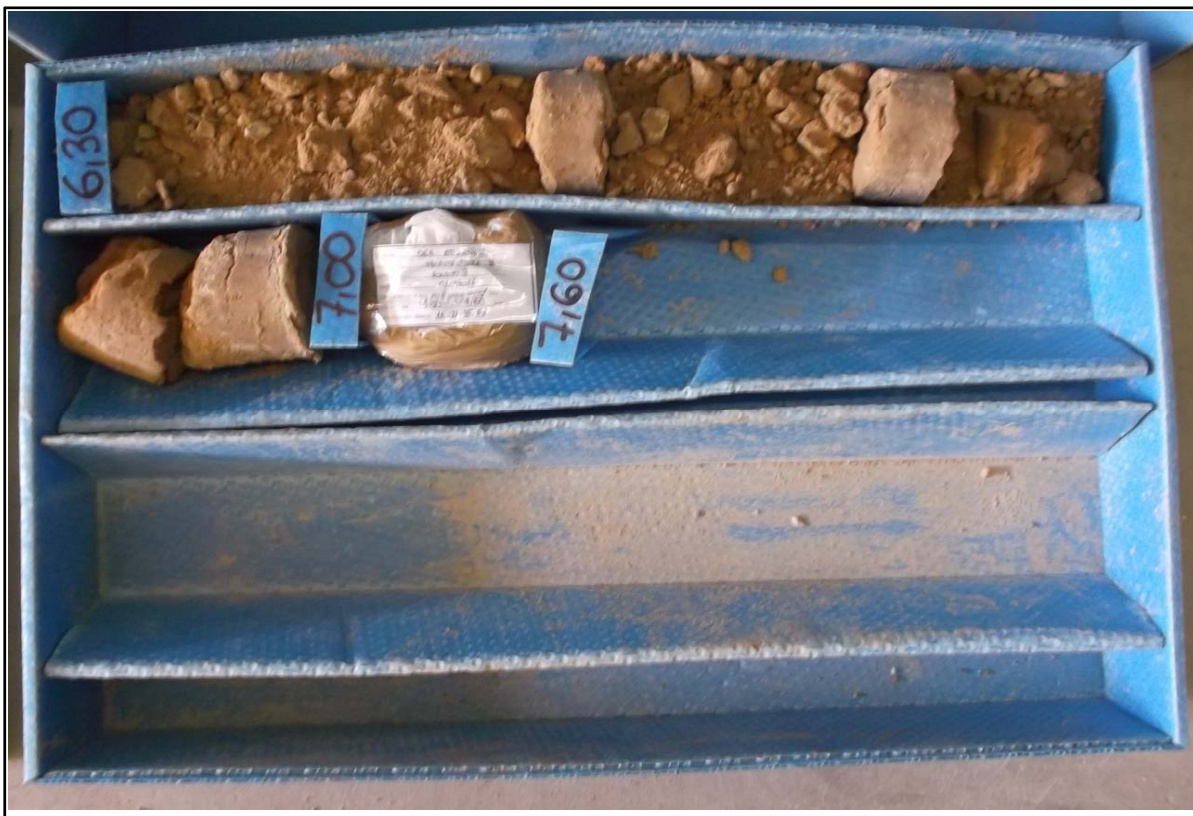
Sondeo 3
caja 3
de 6.30 a 7.60 metros

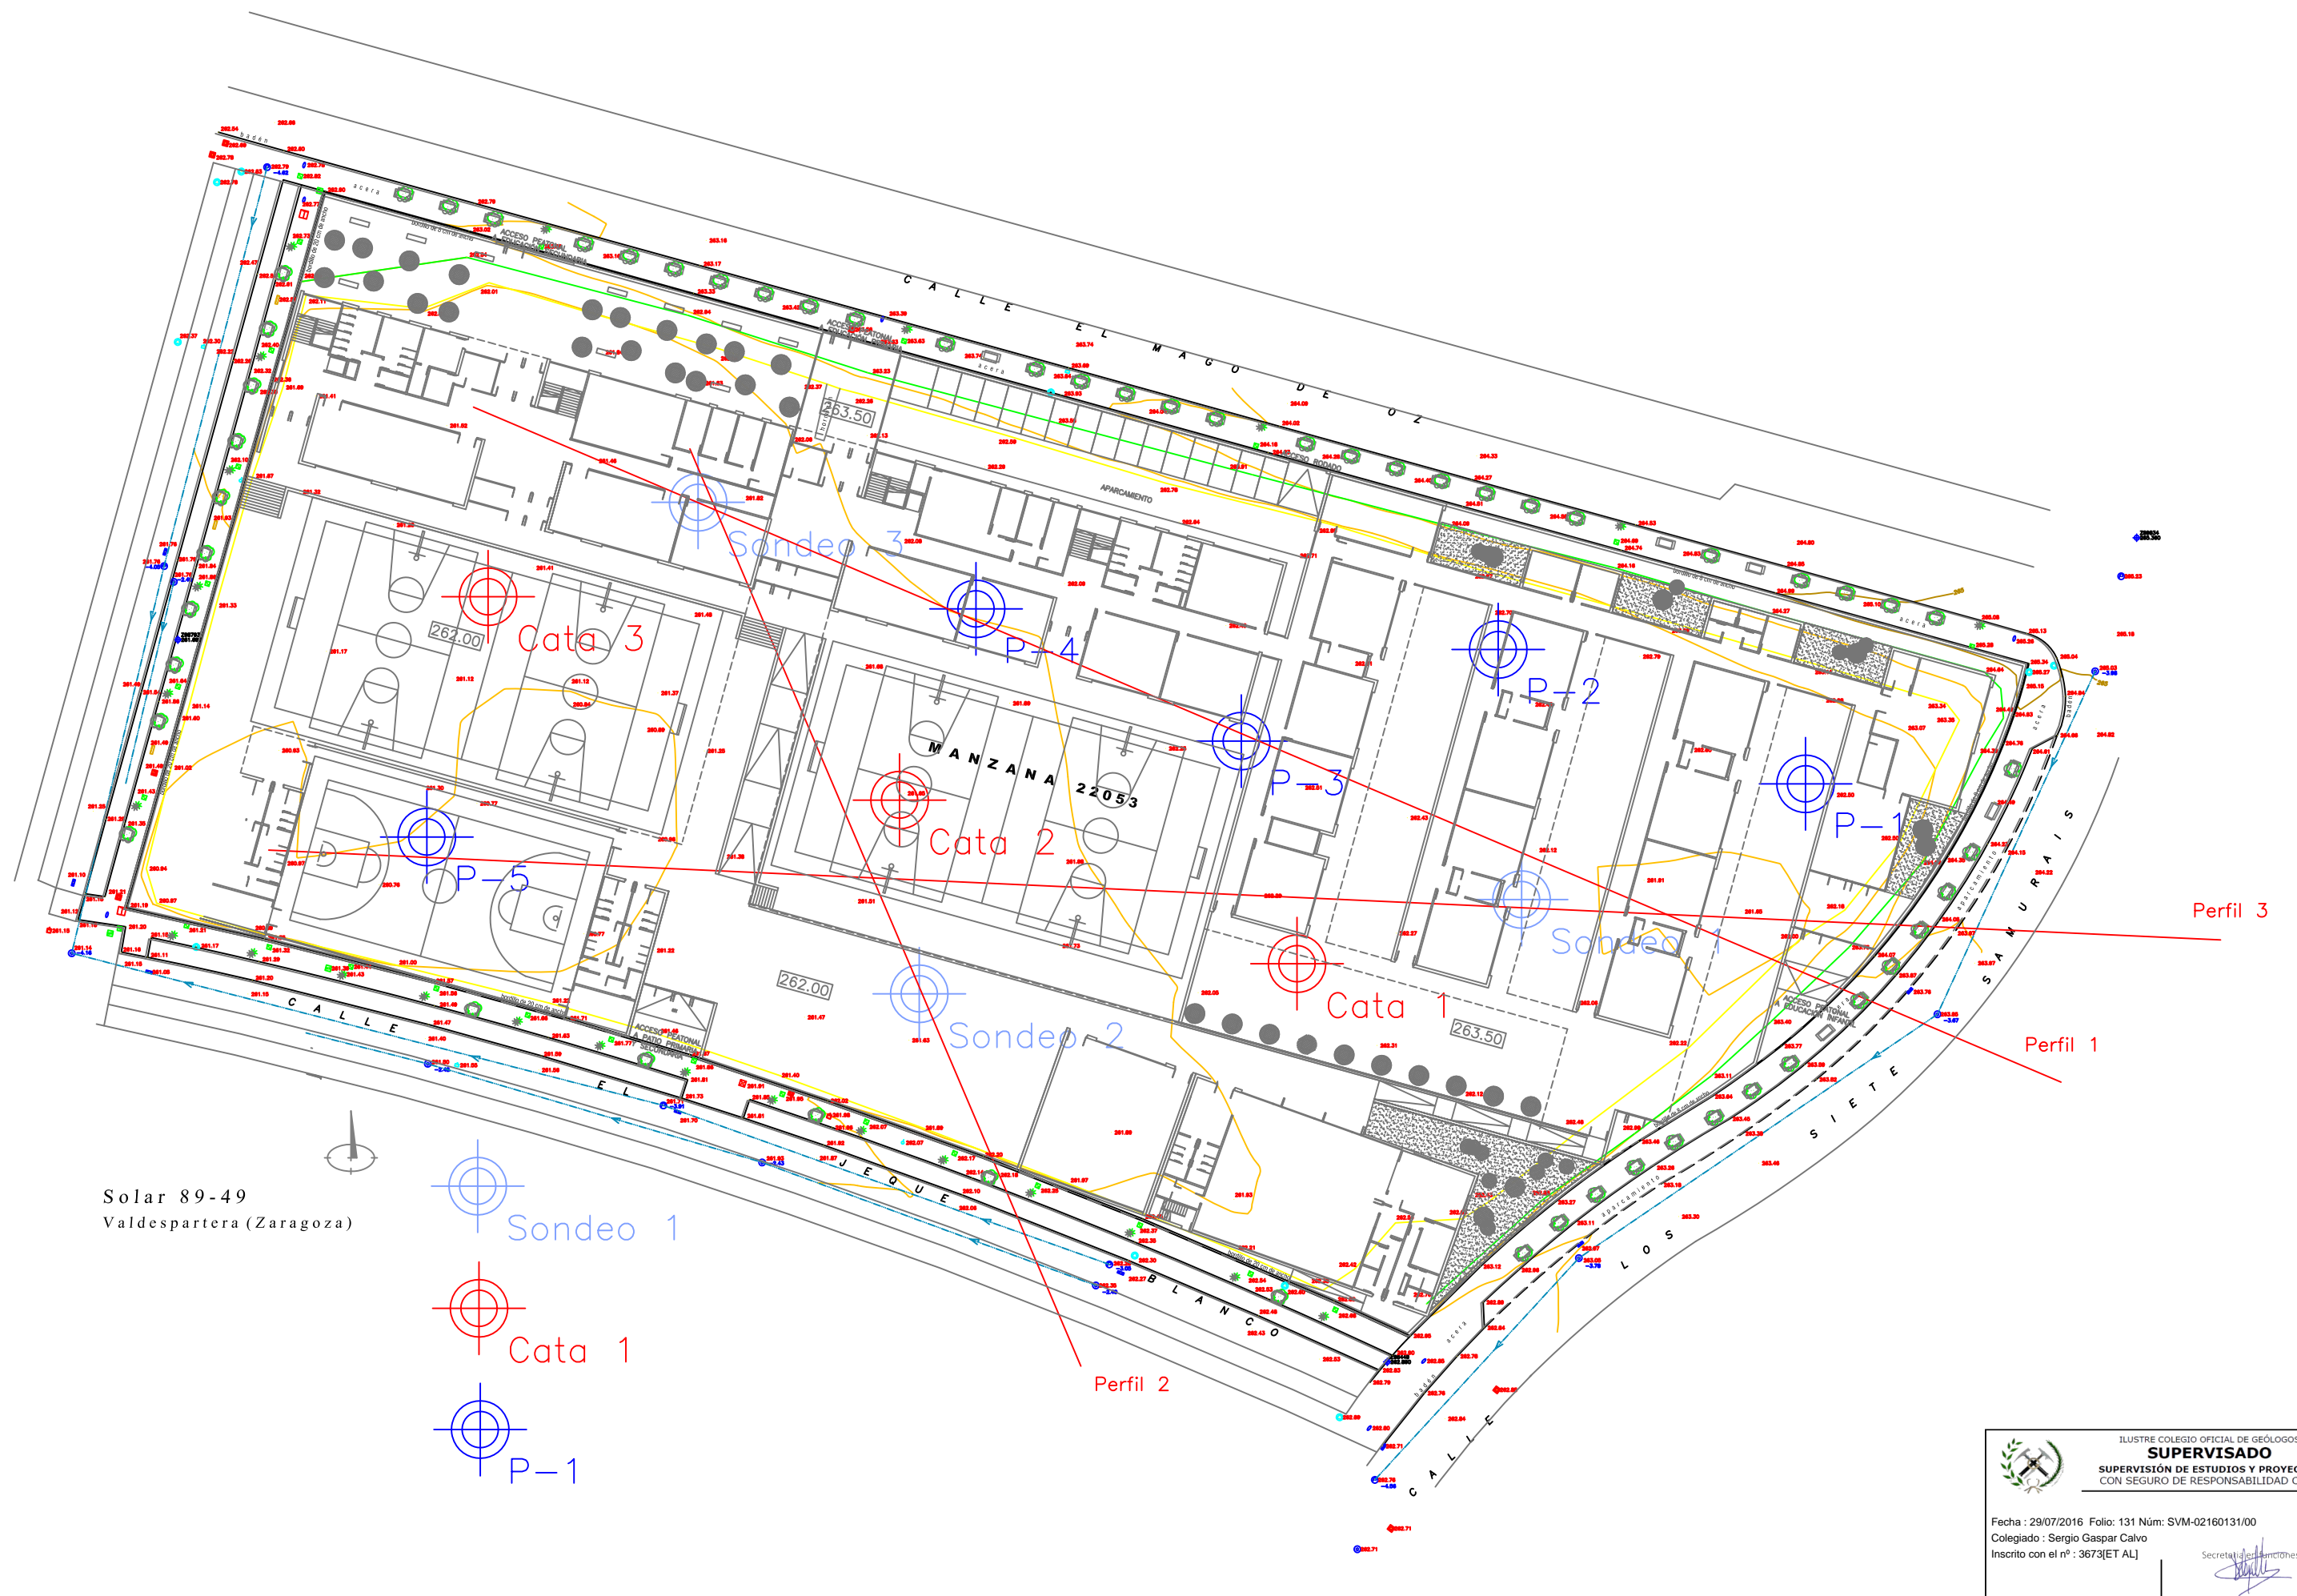
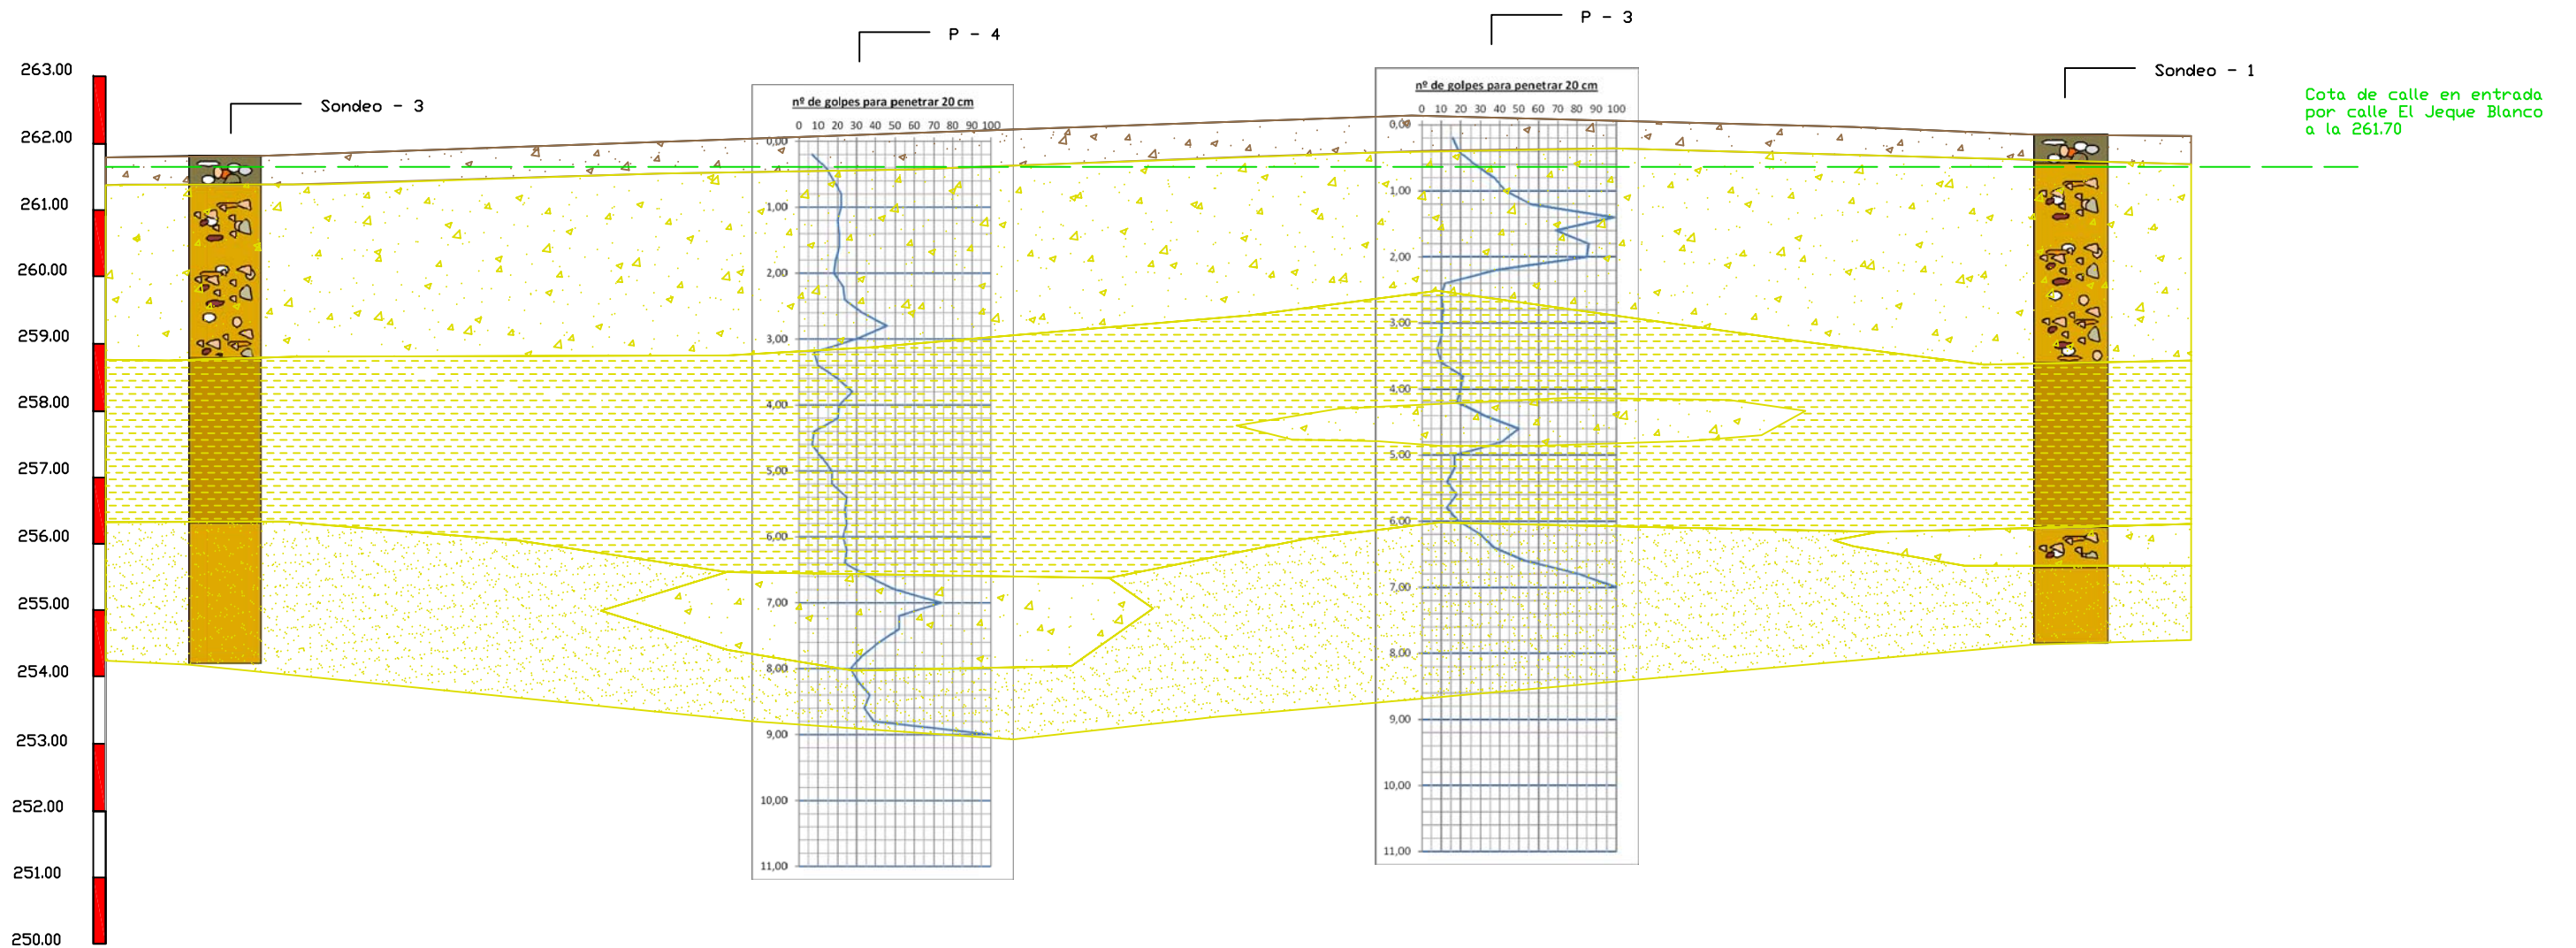
- Leyenda**
- UGtv Tierra vegetal
 - UGcol Coluvial trmo 1 gravas
 - UGcol Coluvial trmo 2 Arcillas limosas
 - UGcol Coluvial trmo 3 Arenas compactas
