**ESTUDIO GEOTÉCNICO**

**INSTITUTO DE SECUNDARIA Y BACHILLERATO EN  
CUARTE DE HUERVA (ZARAGOZA)**

**AYUNTAMIENTO DE CUARTE DE HUERVA**

**Cuarte de Huerva (Zaragoza), mayo de 2018**

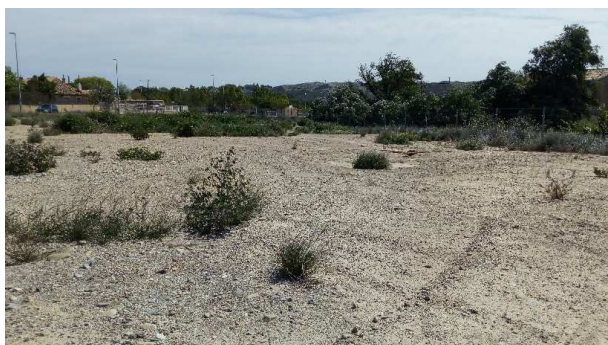
Actualmente las parcelas se encuentran explanadas, a cota de las calles limítrofes por el norte. La parcela más oriental (lado C/ Jaca) se encuentra ocupada por acumulaciones de rellenos procedentes de excavaciones de parcelas próximas. En conjunto la superficie presenta una suave pendiente ascendente hacia el Oeste y, en general, no presenta desniveles significativos, excepto en la zona más occidental de la parcela que limita con la calle Loarre, situada aproximadamente 1,5 m más alta que el resto de la parcela, y la mitad Sur de la parcela este (excluida de actuaciones en esta fase) que no está ocupada por rellenos.

Vista de la parcela este

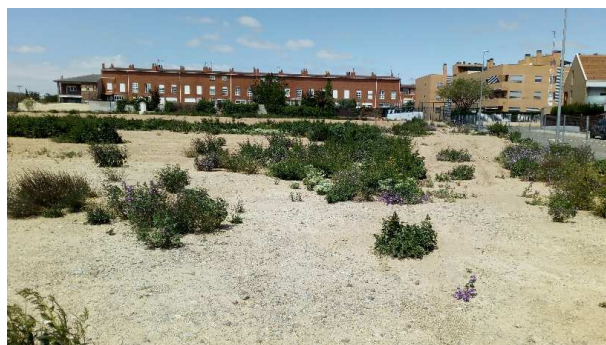
Vista de la parcela oeste

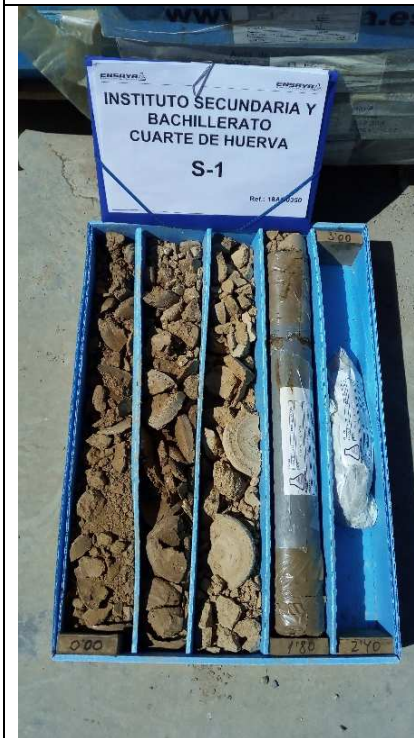
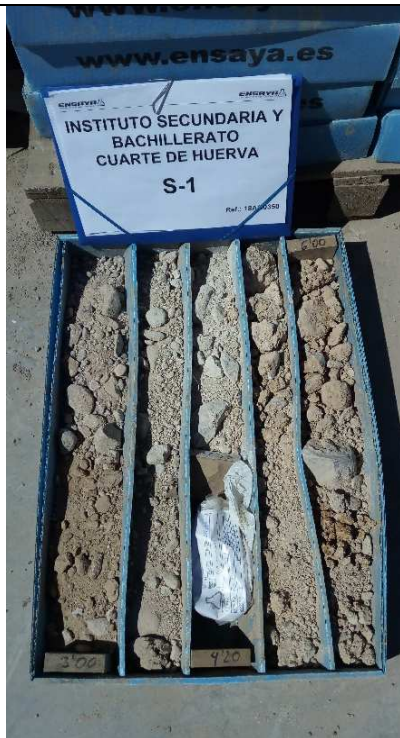
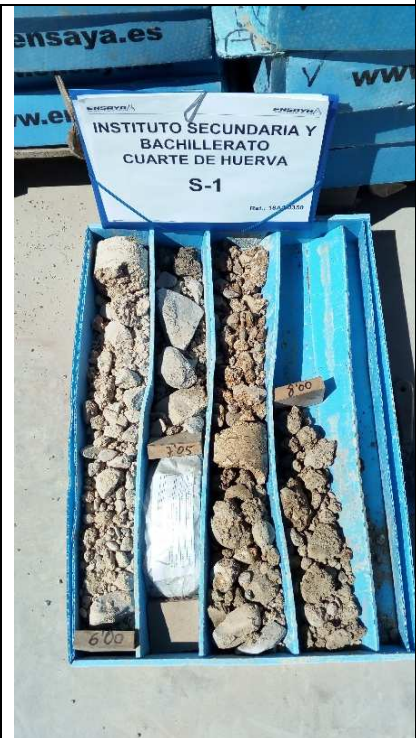
### S-1

De 0,00 a 3,00 m

De 3,00 a 6,00 m

De 6,00 a 8,00 m

Los perfiles litológicos y las fotografías del testigo obtenido de cada uno de los sondeos pueden consultarse en Apéndices.

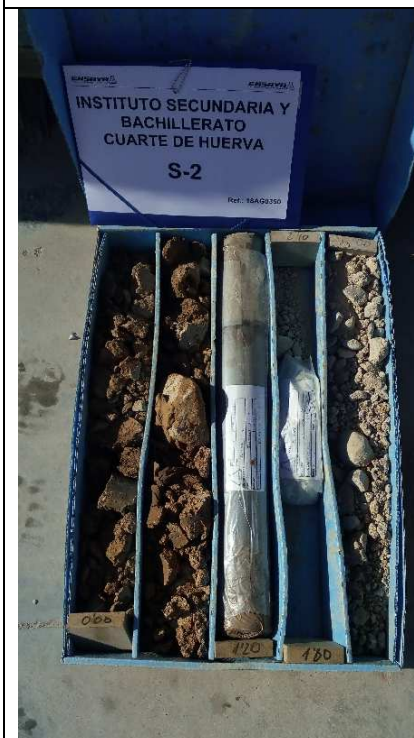
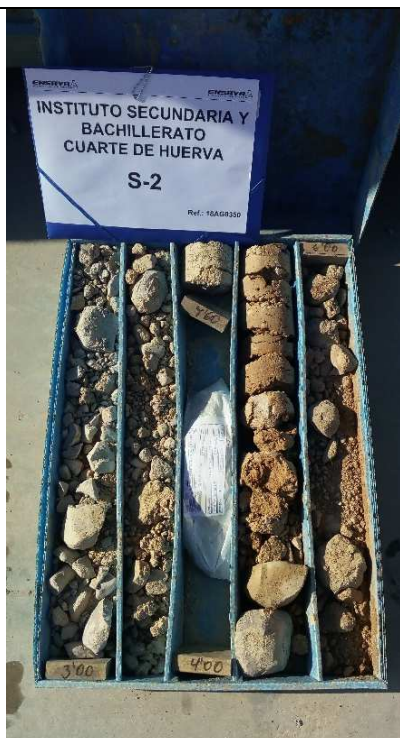
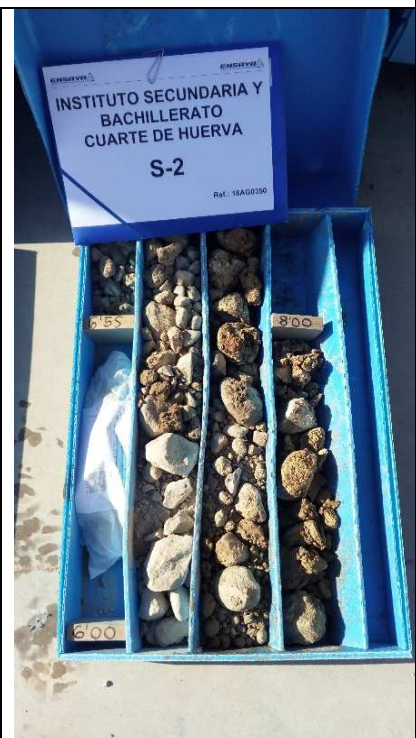
### S-2

De 0,00 a 3,00 m

De 3,00 a 6,00 m

De 6,00 a 8,00 m

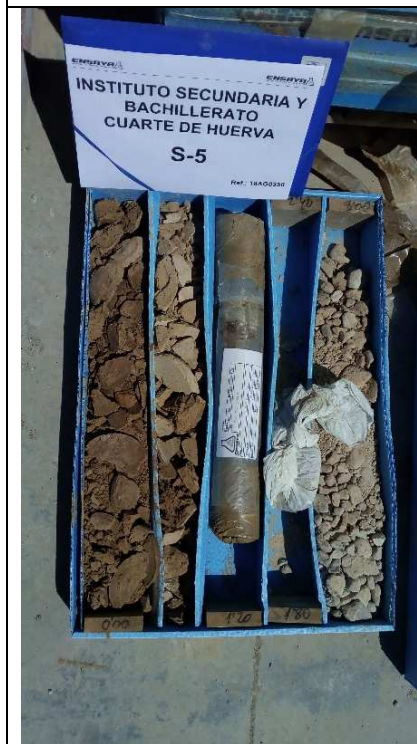
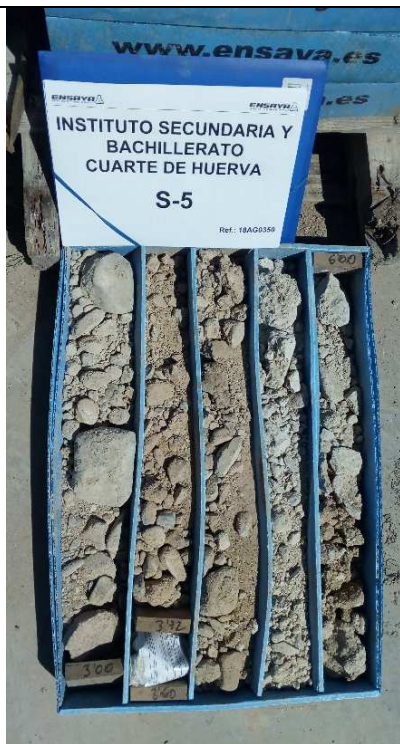
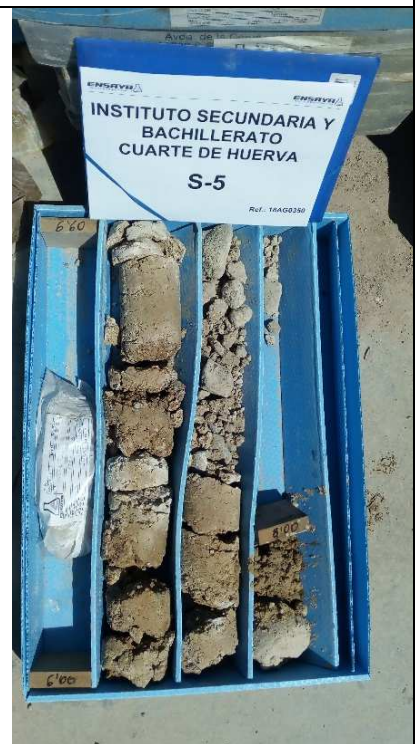
### S-5

De 0,00 a 3,00 m

De 3,00 a 6,00 m

De 6,00 a 8,00 m

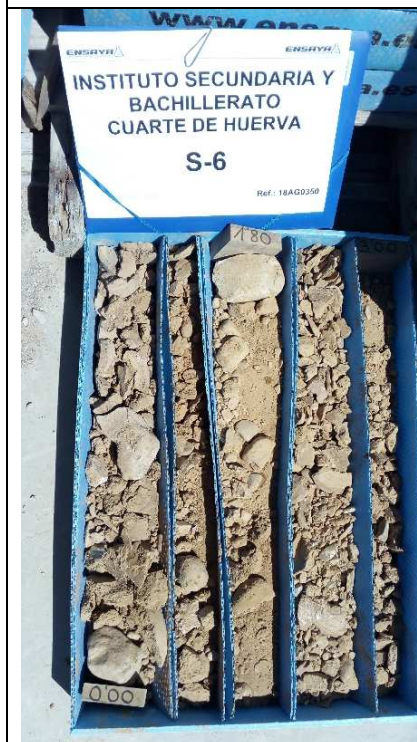
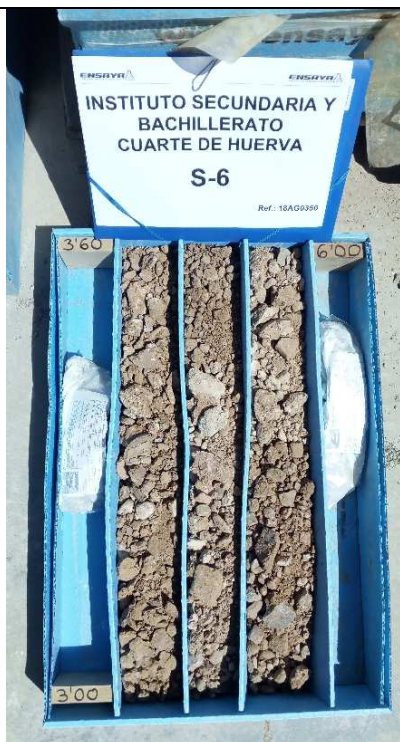
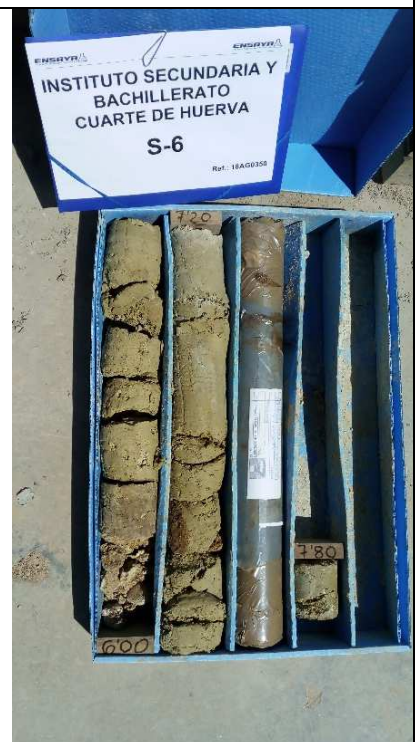
### S-6

De 0,00 a 3,00 m

De 3,00 a 6,00 m

De 6,00 a 7,80 m

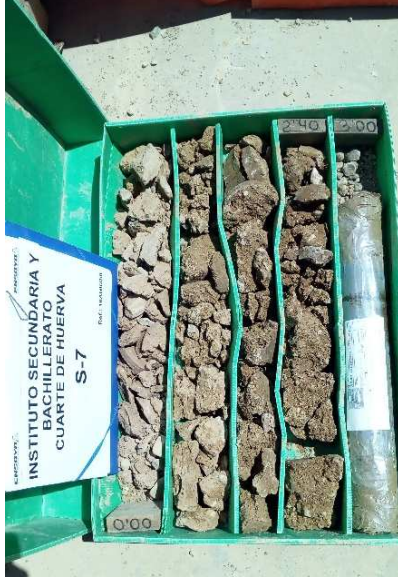
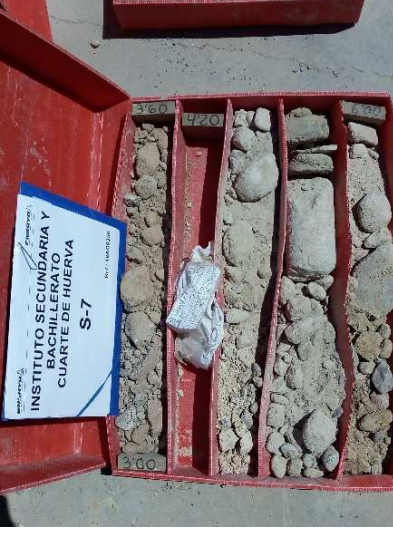
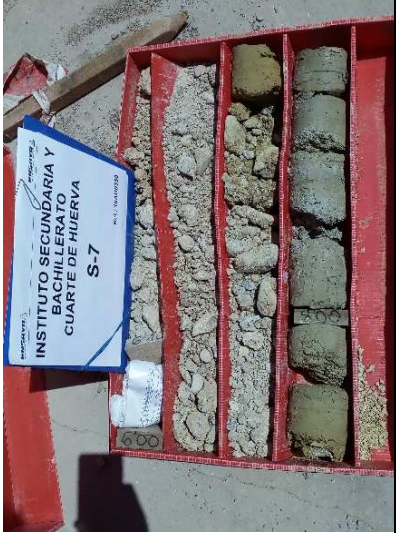
**S-7**

De 0,00 a 3,00 m	De 3,00 a 6,00 m	De 6,00 a 8,40 m

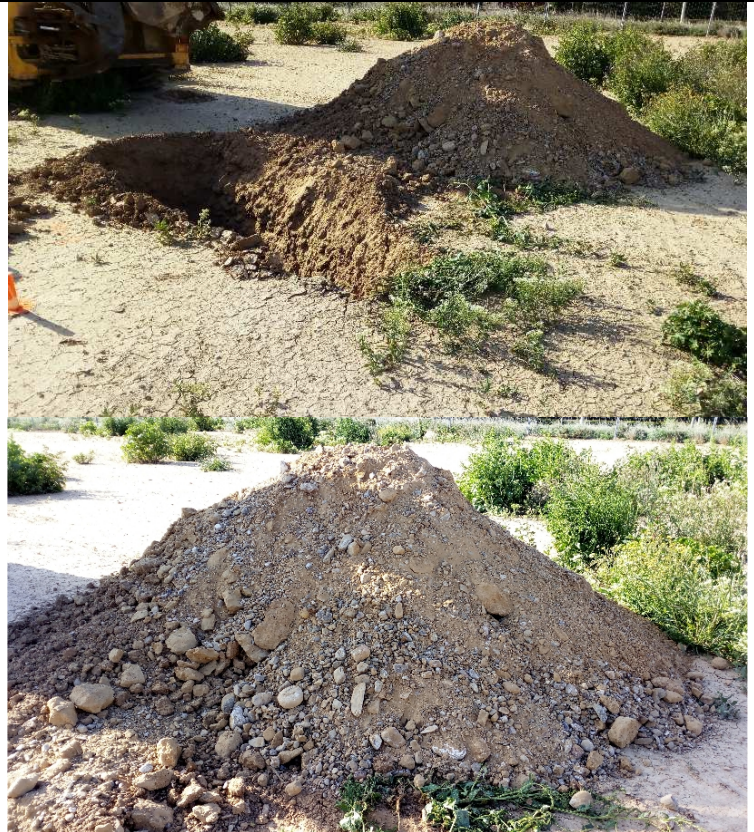
**C-1**

- Excavabilidad: Se excava sin dificultad hasta la profundidad alcanzada.
- Estabilidad de las paredes: Las paredes de la calicata se mantienen verticales.
- No se detecta nivel freático.

Los perfiles litológicos, observaciones realizadas y fotografías se adjuntan en los apéndices.

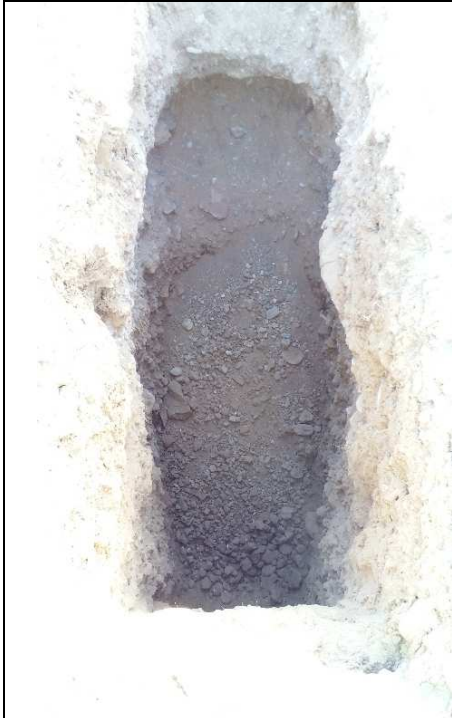
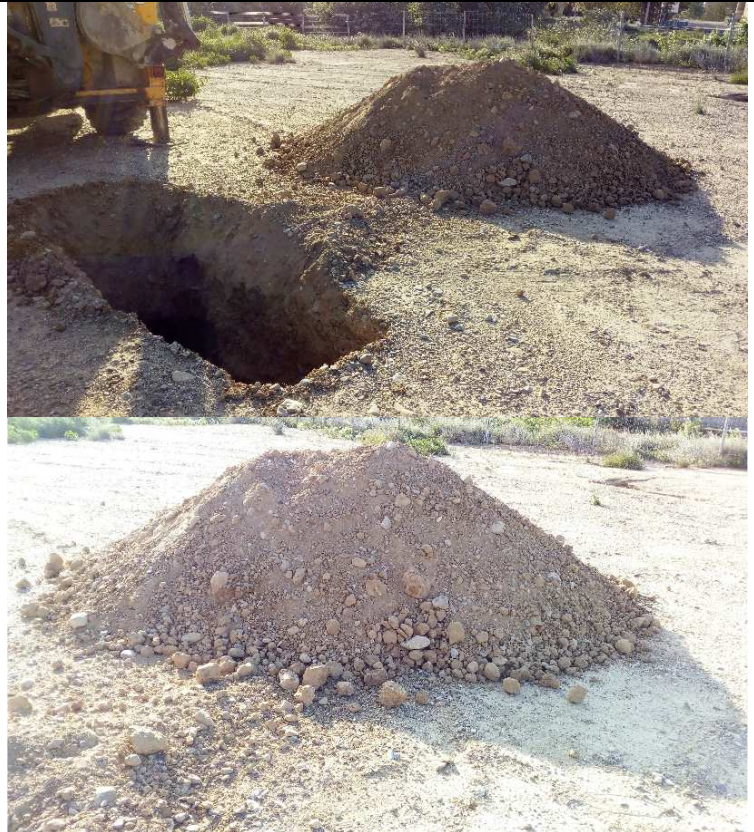
**C-3**

- Excavabilidad: Se excava sin dificultad hasta la profundidad alcanzada.
- Estabilidad de las paredes: Las paredes de la calicata se mantienen verticales.
- No se detecta nivel freático.
