## Estudio geotécnico del solar destinado a la construcción del CIP ARCOSUR de Zaragoza

Fecha: **Julio de 2016**

Peticionario:  
**GOBIERNO DE ARAGÓN. Departamento de Educación, Cultura y Deporte**  
**Secretaría General Técnica. Gerencia de Infraestructuras y Equipamiento**

Ref: **GTC-167254-16**

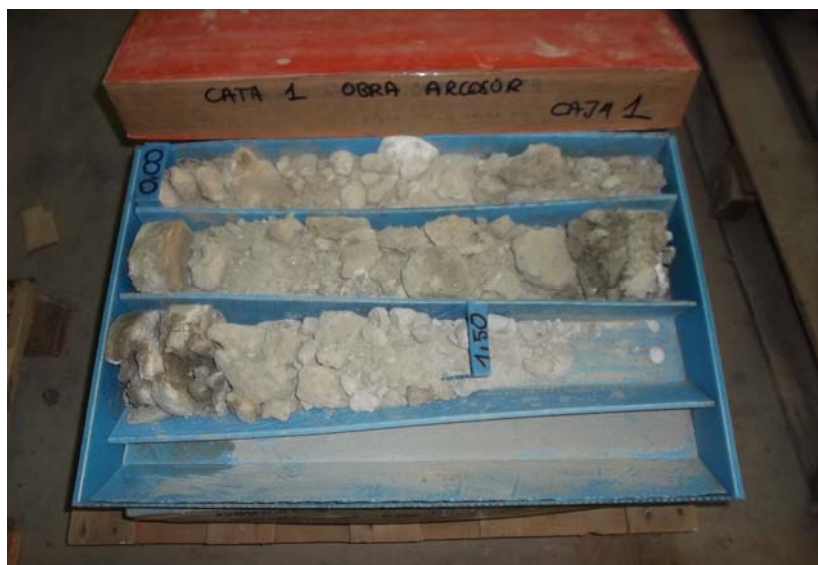
Batería	Tubería	Prof. mts	Cota mts	Espesor	Corte terreno	Descripción	Edad	Nivel	tramo	muestra, tipo y profundidad	Nivel freático
			0,00								
<b>BW 101 mm</b>			-0,10	<b>0,10</b>		Tierra vegetal a base de limos con materia orgánica	<b>Cuaternario</b>	<b>UGtv</b>	<b>TR 1</b>		nf.-no reconocido
			-0,40	<b>0,30</b>		Limos yesíferos de tonos pardos con cantos muy dispersos de caliza y				<b>TR 1</b>	
			-0,60	<b>0,20</b>		Substrato rocoso alterado, yesos ripables				<b>TR 1</b>	
			-1,50	<b>0,90</b>		Substrato rocoso sano a base de margas grises con yesos nodulares. No ripable				<b>TR 2</b>

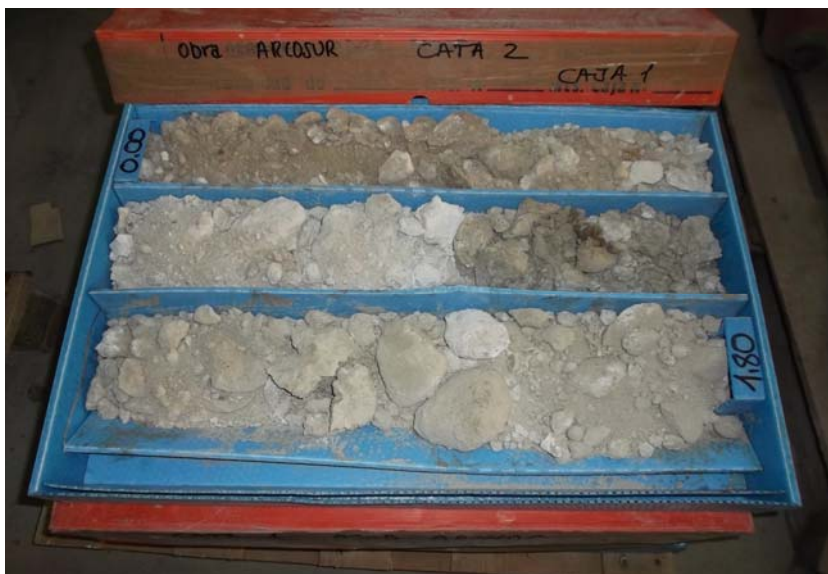
Batería	Tubería	Prof. mts	Cota mts	Espesor	Corte terreno	Descripción	Edad	Nivel	tramo	muestra, tipo y profundidad	Nivel freático
<b>B W 101 mm</b>			0,00								
			-0,20	<b>0,20</b>		Tierra vegetal a base de limos con materia orgánica	Cuaternario	UGtv	TR 1		nf. no reconocido
			-0,60	<b>0,40</b>		Limos yesíferos de tonos pardos con cantos muy dispersos de canza y yeso. Humedad moderada y aspecto moderadamente blando y				TR 1	
			-1,00	<b>0,40</b>		Substrato rocoso alterado, yesos ripables	Terciario	UGroc	TR 1		
			-1,80	<b>0,80</b>		Substrato rocoso sano a base de margas grises con yesos nodulares. No ripable				TR 2

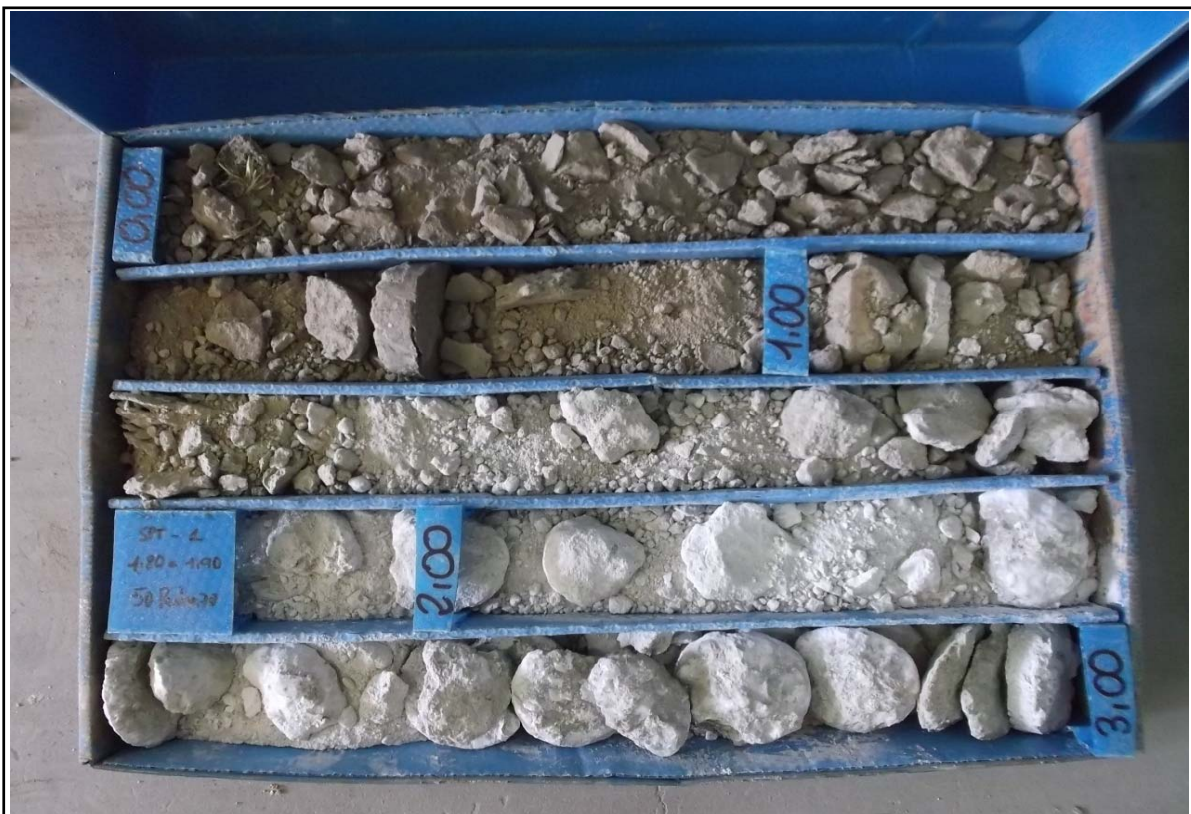
Foto 1

**Sondeo 1**  
caja 1  
de 0.00 a 3.00 metros

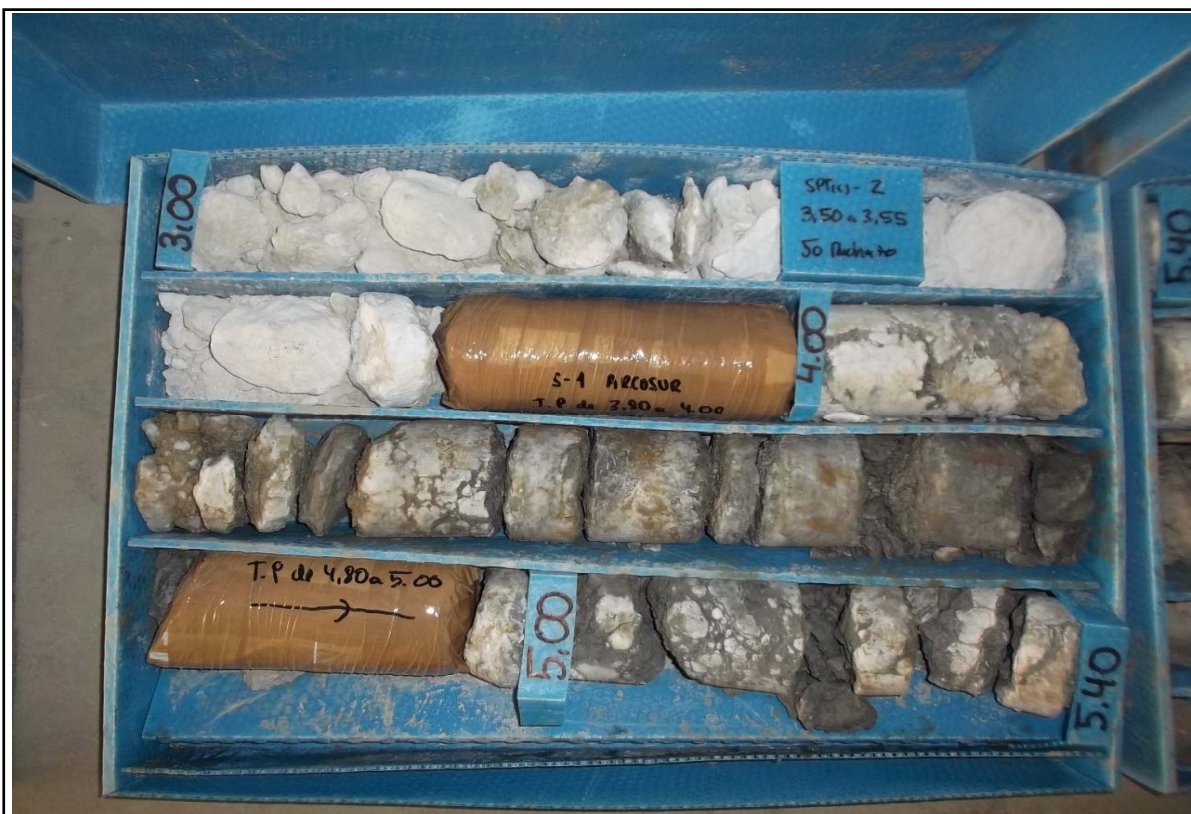
Foto 2

**Sondeo 1**  
caja 2  
de 3.00 a 5.40 metros

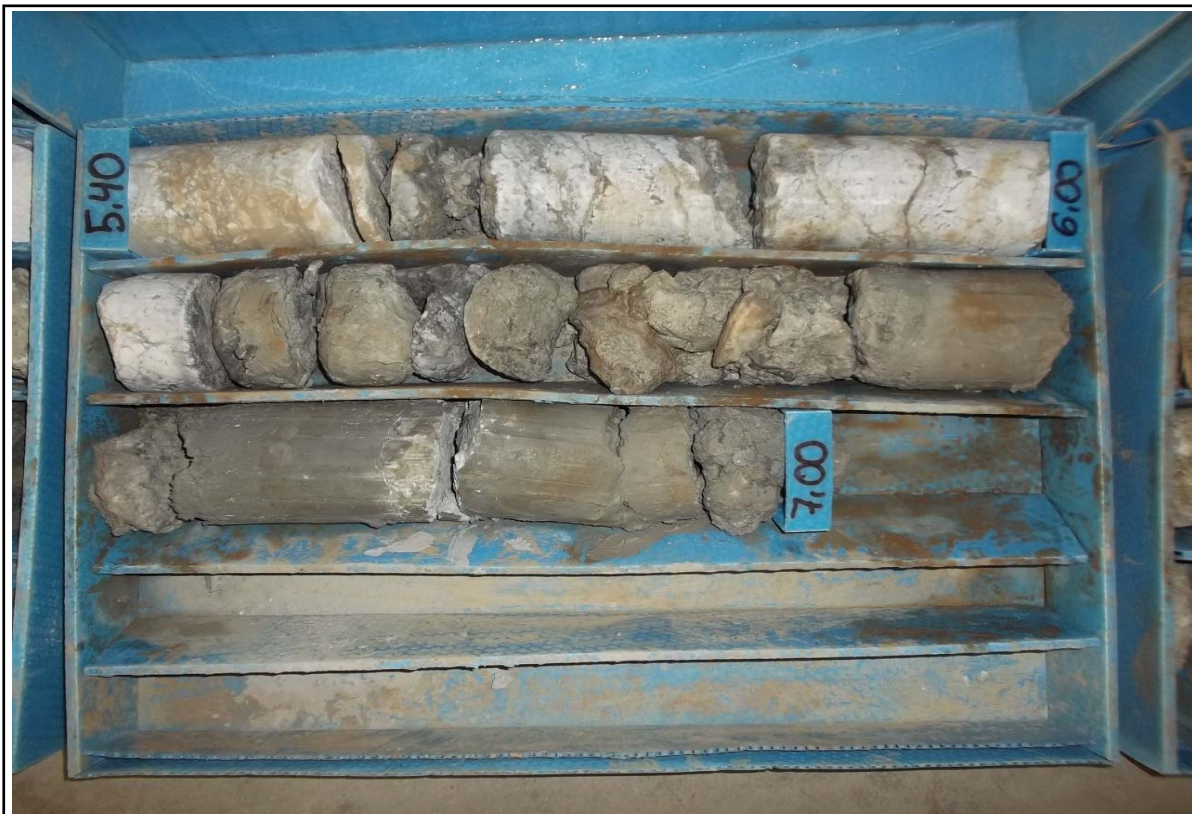
Foto 3

**Sondeo 1**  
caja 3  
de 5.40 a 7.00 metros

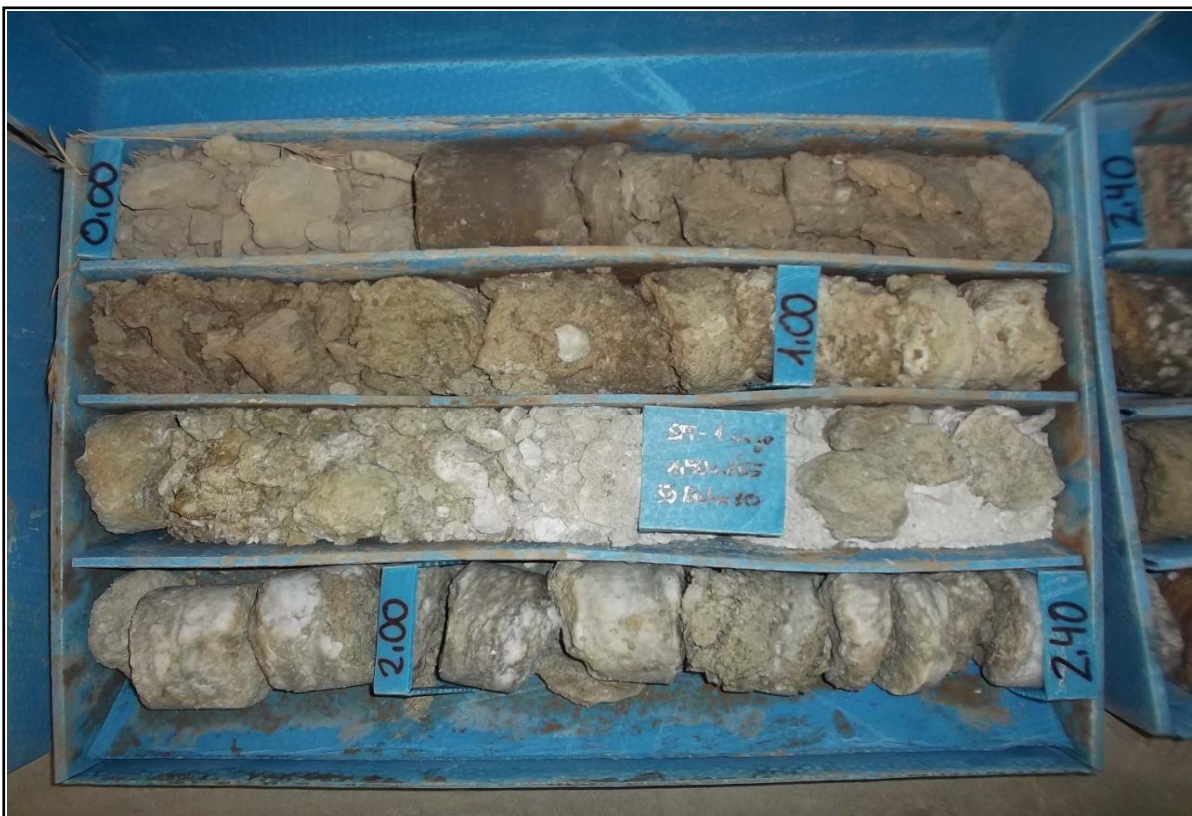
Foto 1

**Sondeo 2**  
caja 1  
de 0.00 a 2.40 metros

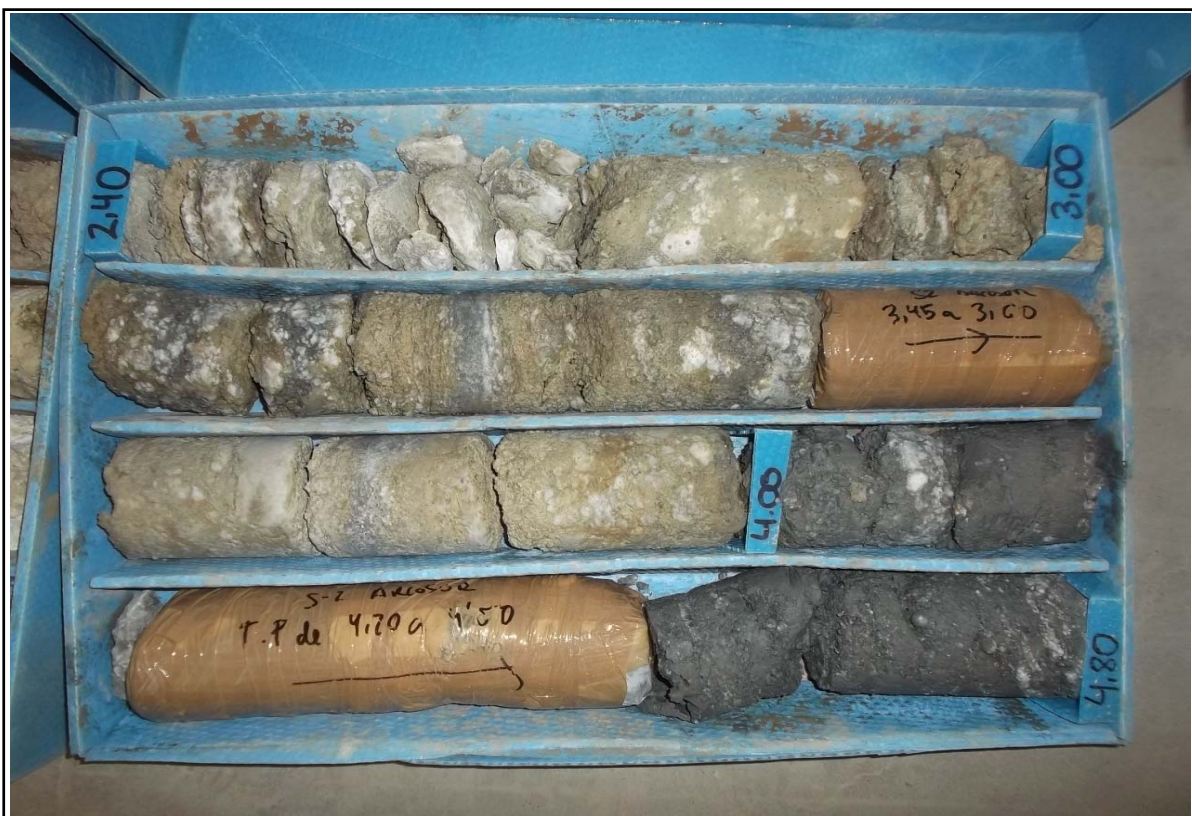
Foto 2

**Sondeo 2**  
caja 2  
de 2.40 a 4.80 metros

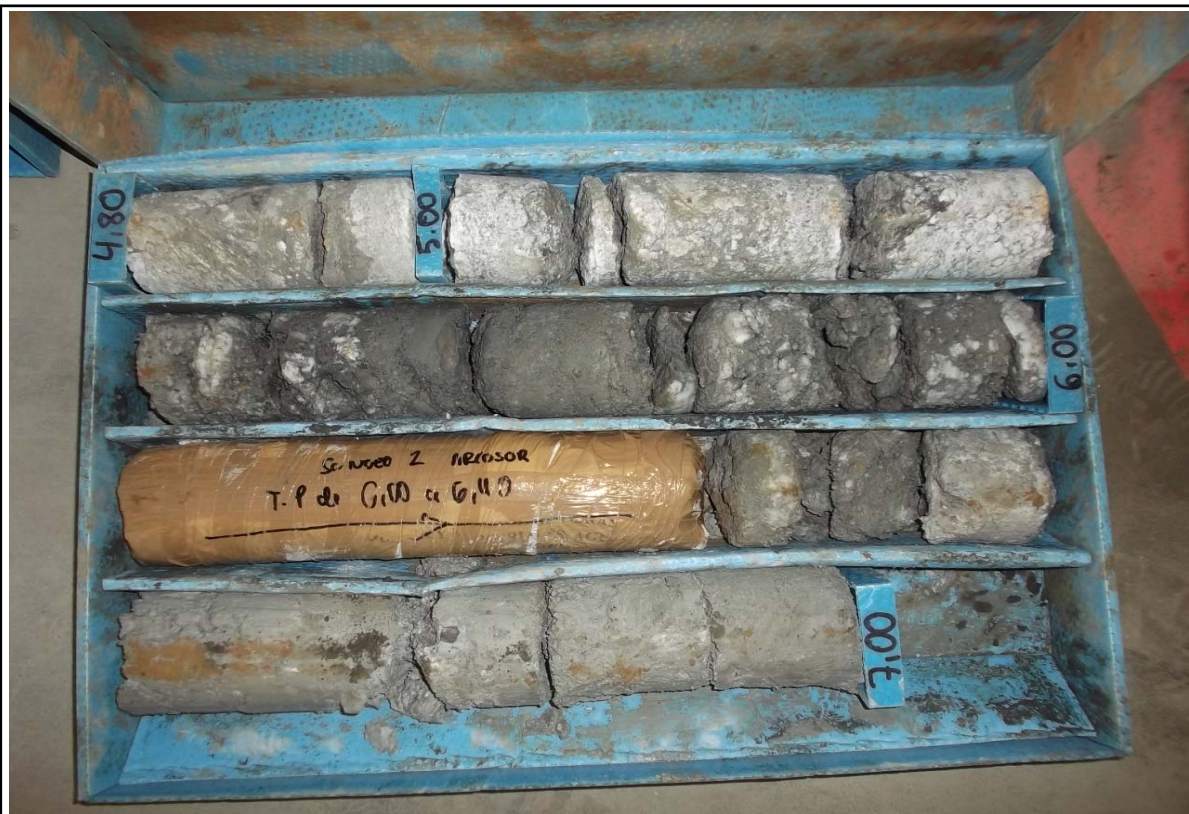
Foto 3

**Sondeo 2**  
caja 3  
de 4.80 a 7.00 metros

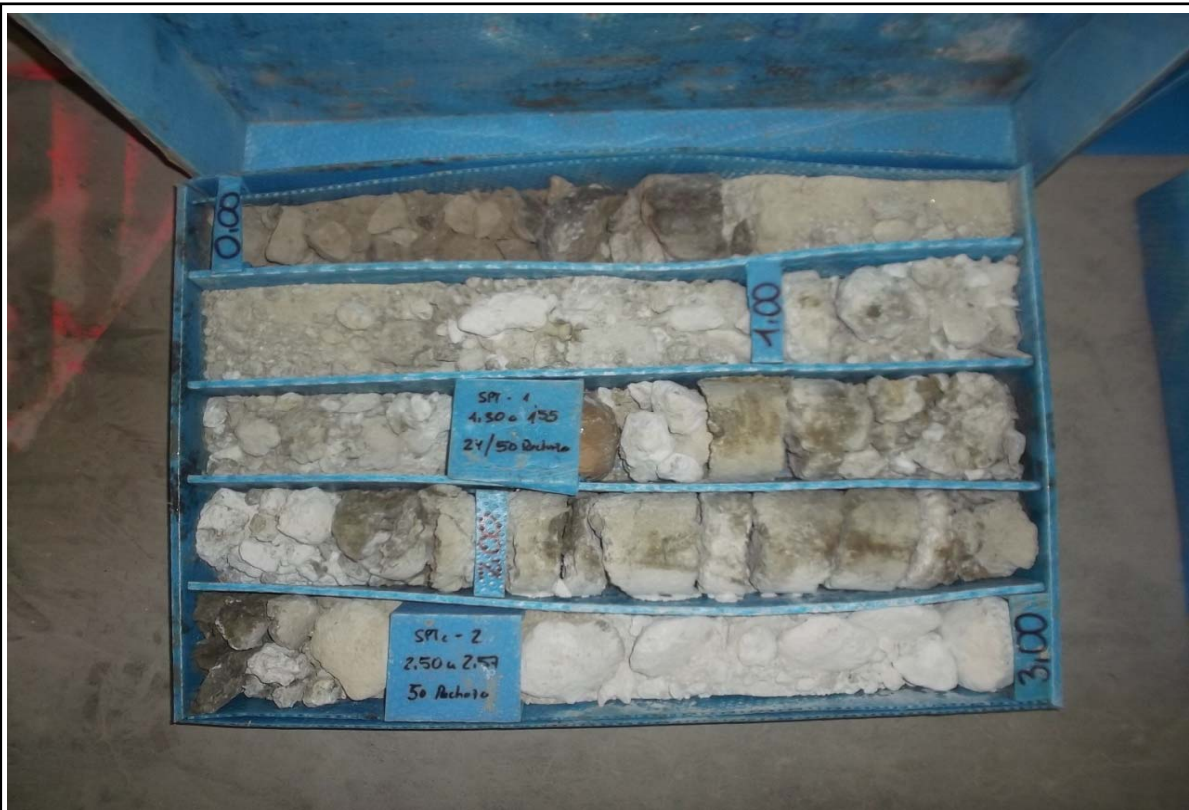
Foto 1

**Sondeo 3**  
caja 1  
de 0.00 a 3.00 metros

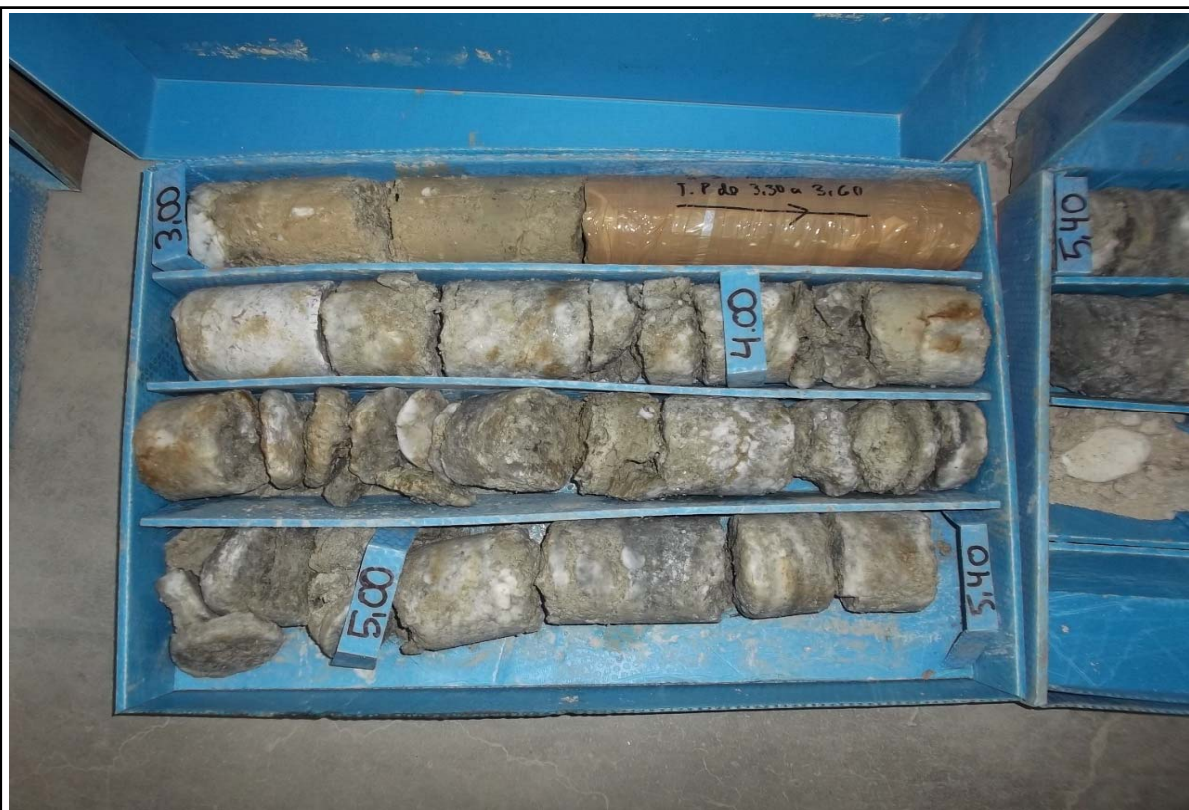
Foto 2

**Sondeo 3**  
caja 2  
de 3.00 a 5.40 metros

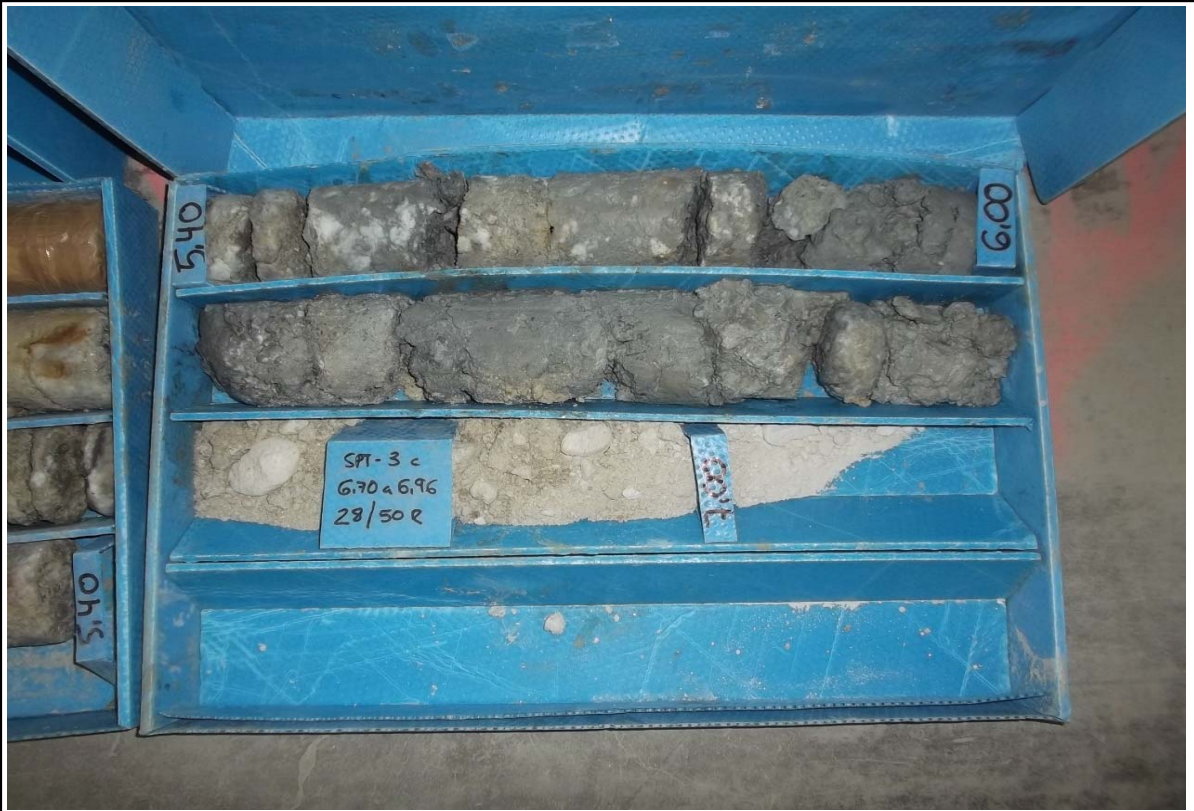
Foto 3

**Sondeo 3**  
caja 3  
de 5.40 a 7.00 metros

**UG<sub>roc</sub> tramo 2, Margas con yesos:** En los sondeos y catas se han reconocido una serie de materiales integrantes del substrato rocoso sano a base de margas grises con yesos nodulares, en disposición subhorizontal y con un alto grado de recuperación en los sondeos, lo cual indica una baja fracturación.

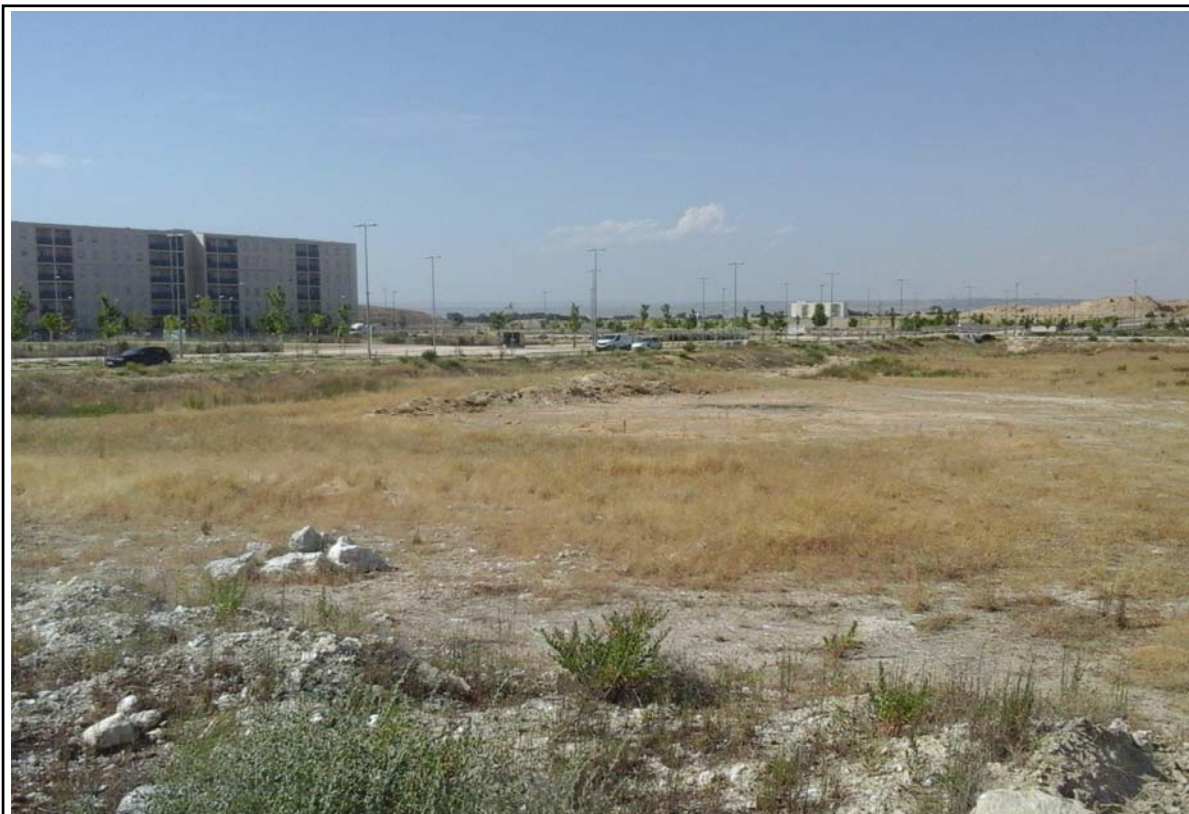
**Foto 2**

Fotografía de la parcela de estudio a día de realización de los trabajos de campo. Se aprecia el emplazamiento del sondeo 1

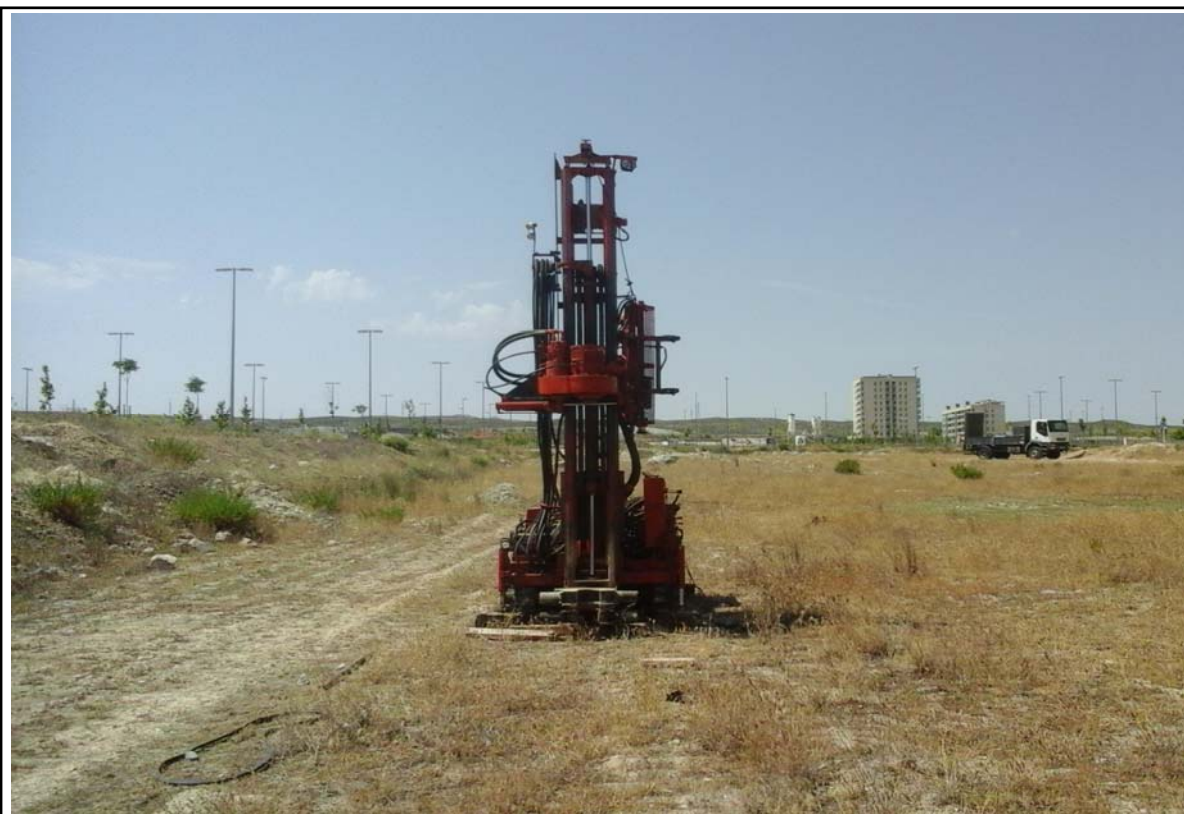
**Foto 3**

Fotografía de la parcela de estudio a día de realización de los trabajos de campo. Se aprecia el emplazamiento del sondeo 2

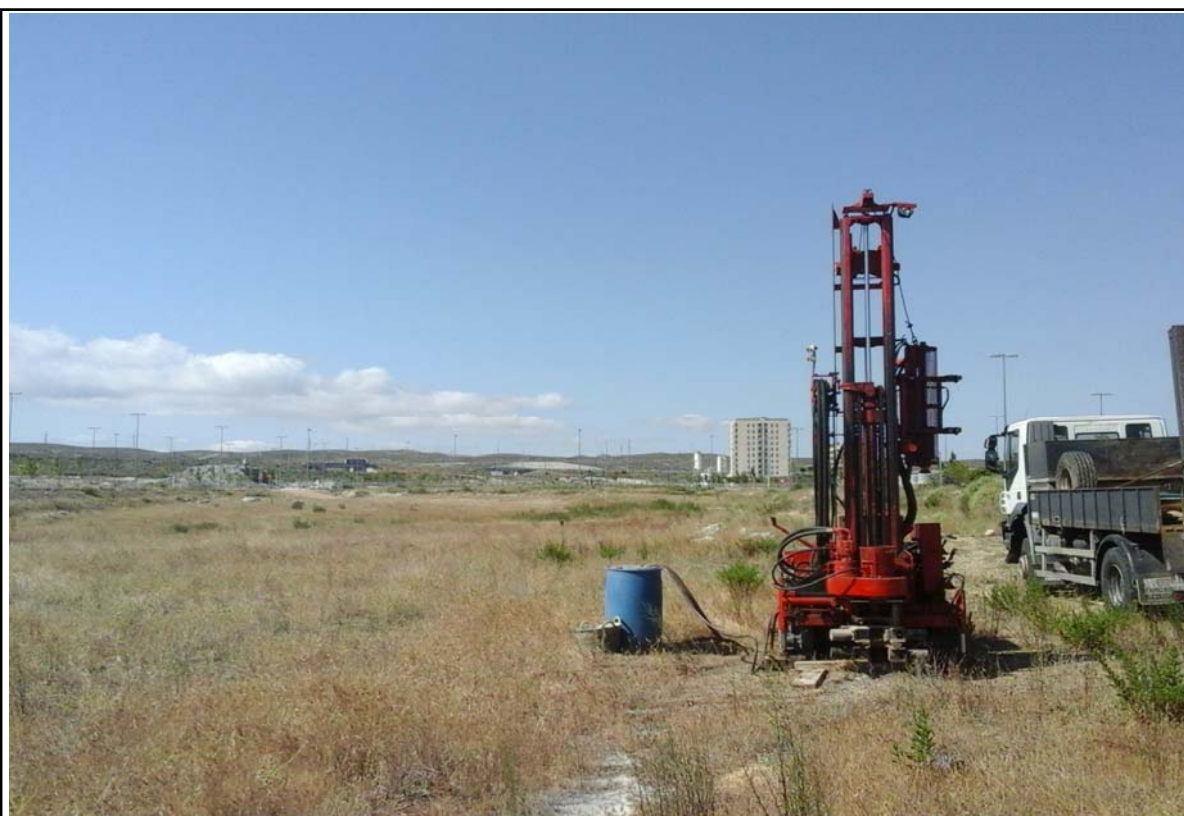
**Foto 4**

Fotografía de la parcela de estudio a día de realización de los trabajos de campo. Se aprecia el emplazamiento del sondeo 3

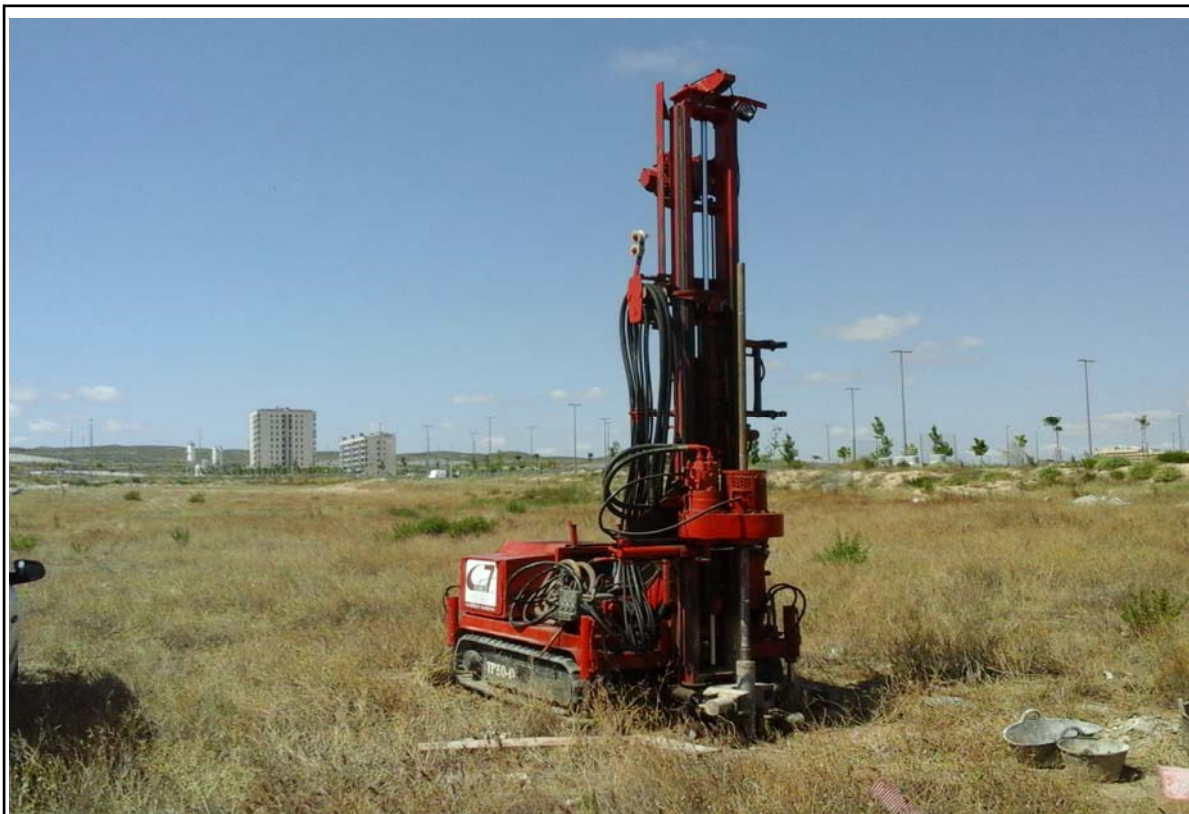
**Foto 5**

Fotografía de la parcela de estudio a día de realización de los trabajos de campo.  
Emplazamiento del P-1

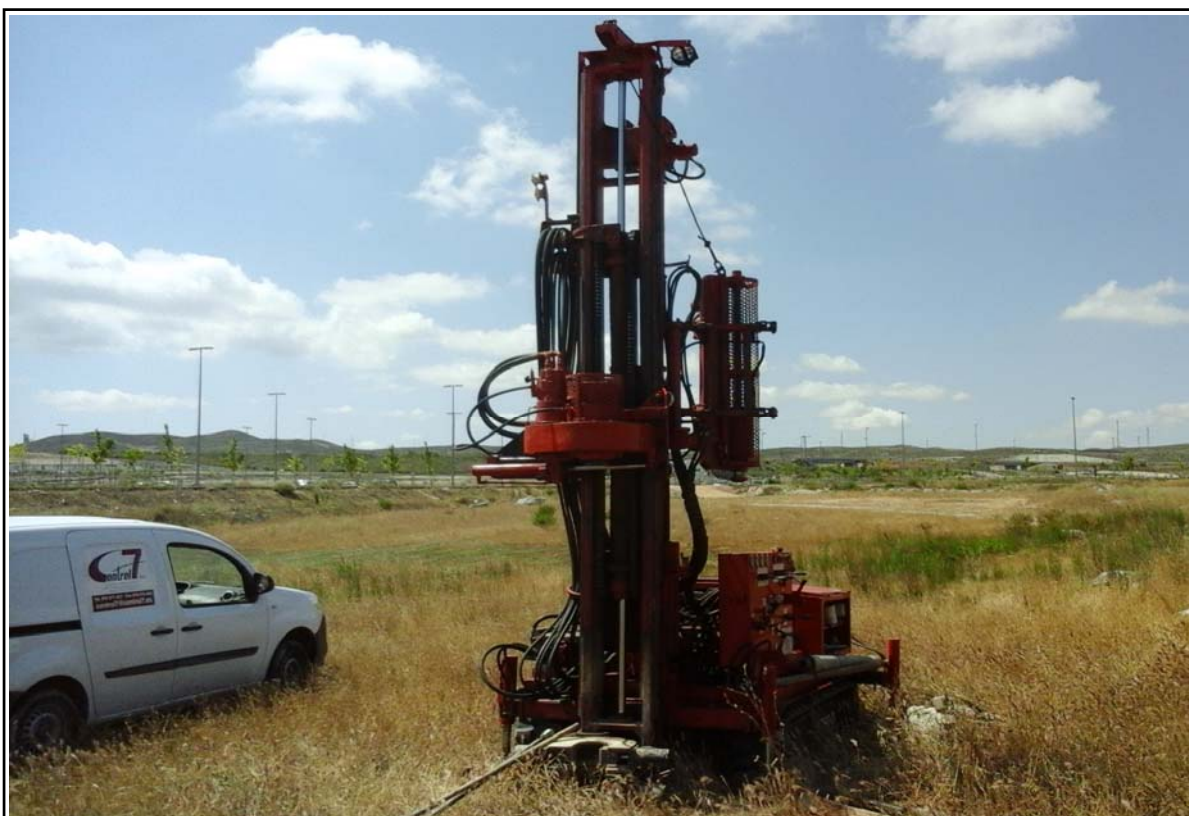
**Foto 6**

Fotografía de la parcela de estudio a día de realización de los trabajos de campo.  
Emplazamiento del P-2

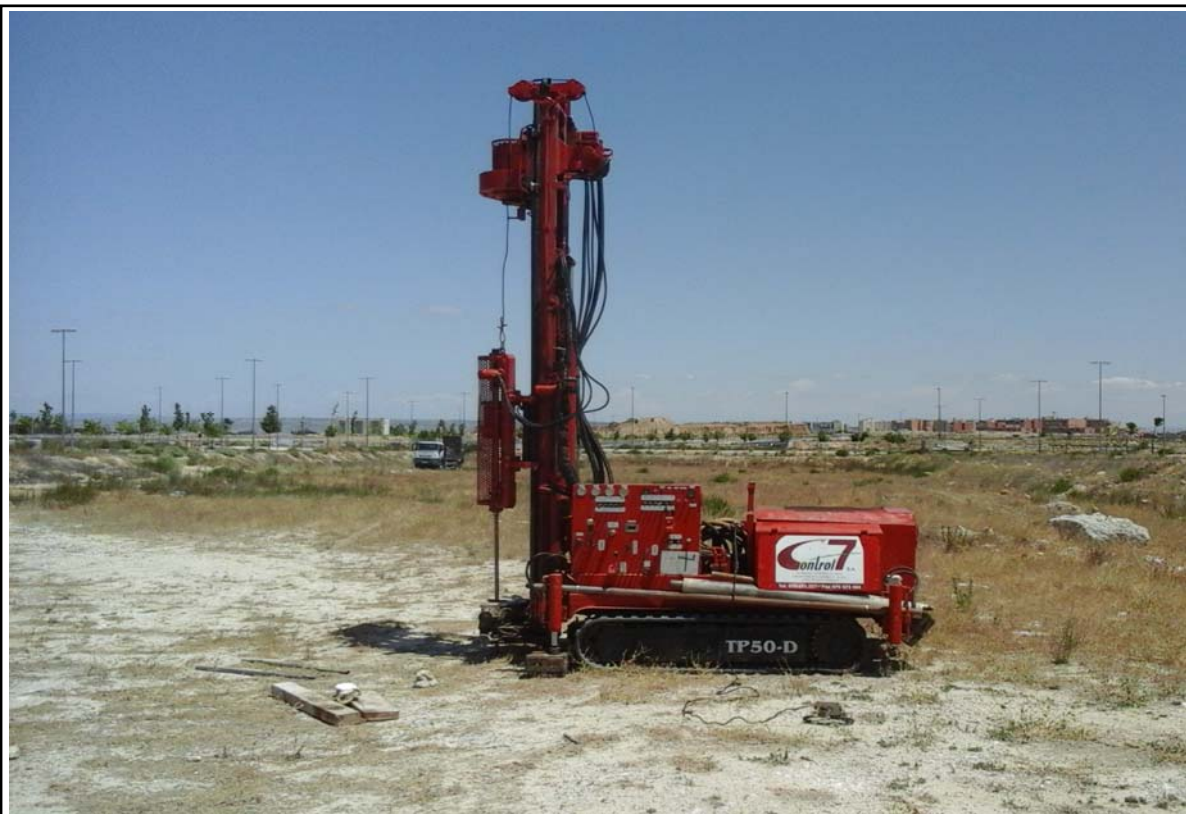
Foto 7

Fotografía de la parcela de estudio a día de realización de los trabajos de campo.  
Emplazamiento del P-3

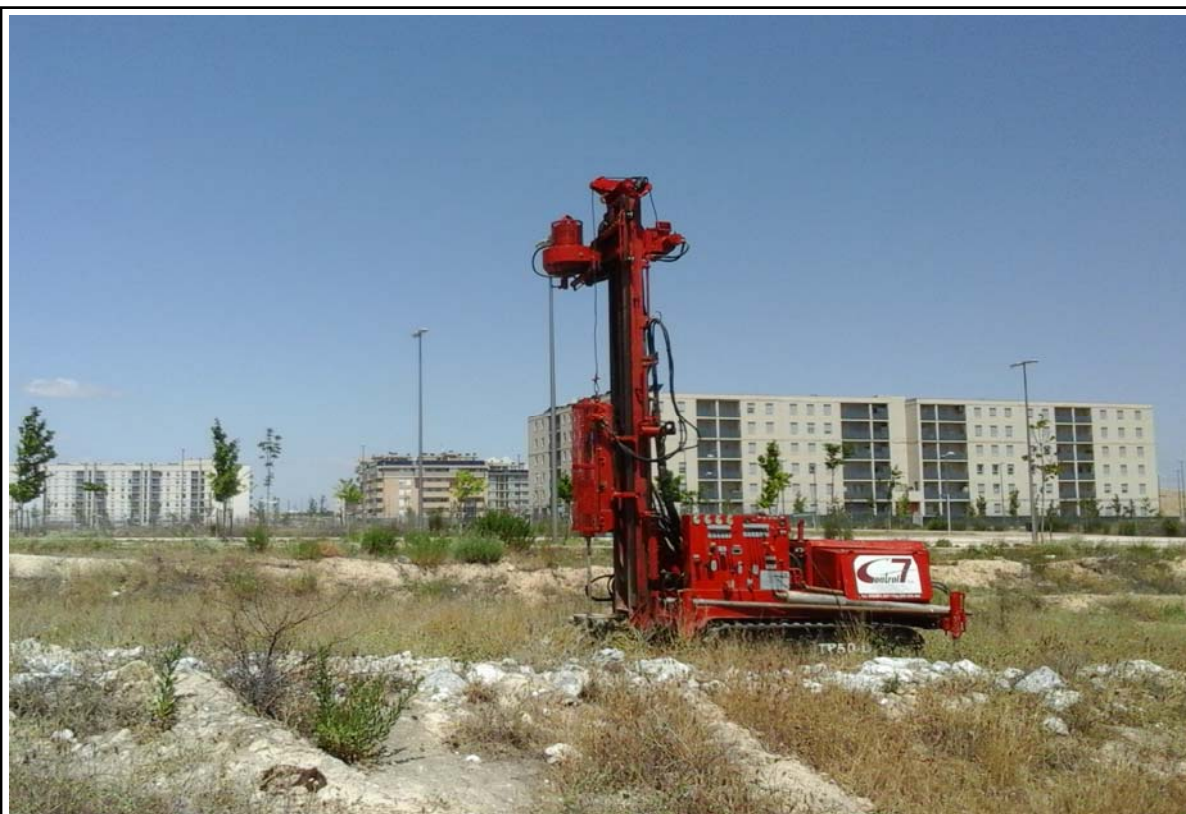
Foto 8

Fotografía de la parcela de estudio a día de realización de los trabajos de campo.  
Emplazamiento del P-4

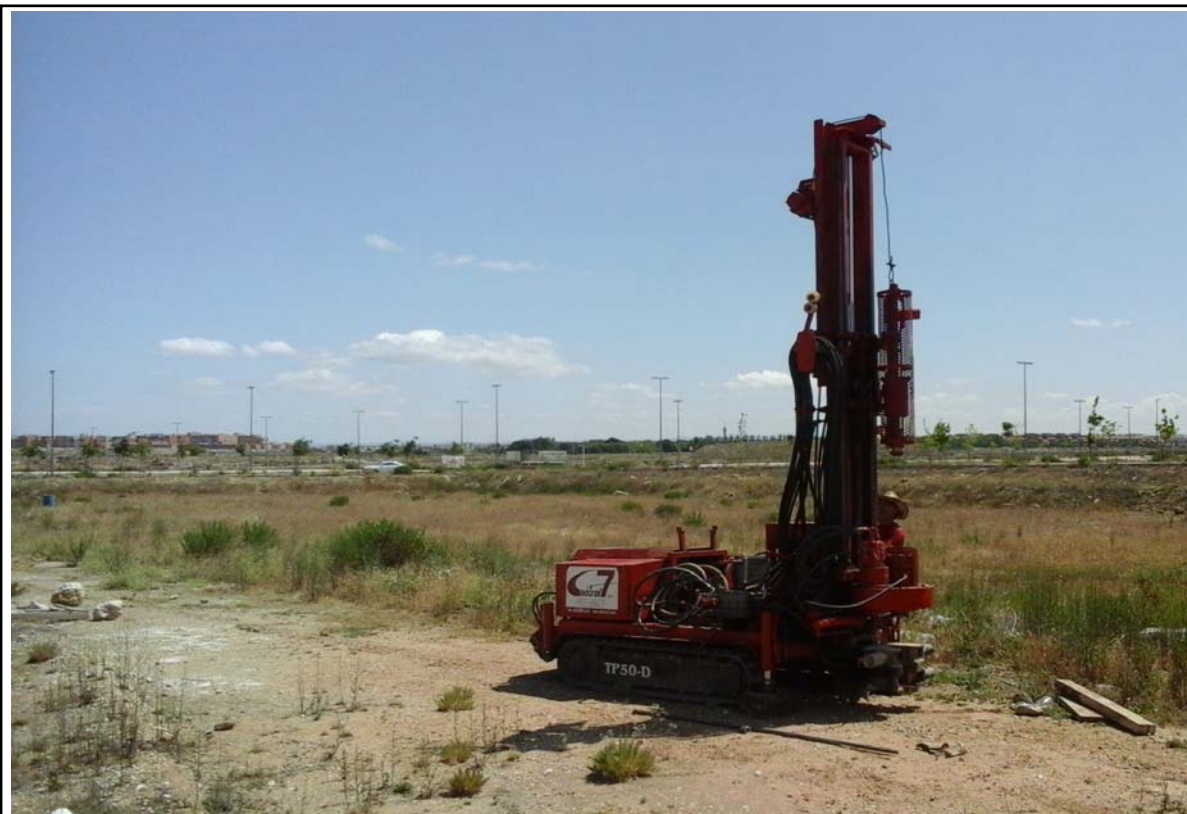
**Foto 9**

Fotografía de la parcela de estudio a día de realización de los trabajos de campo.  
Emplazamiento de la cata 1

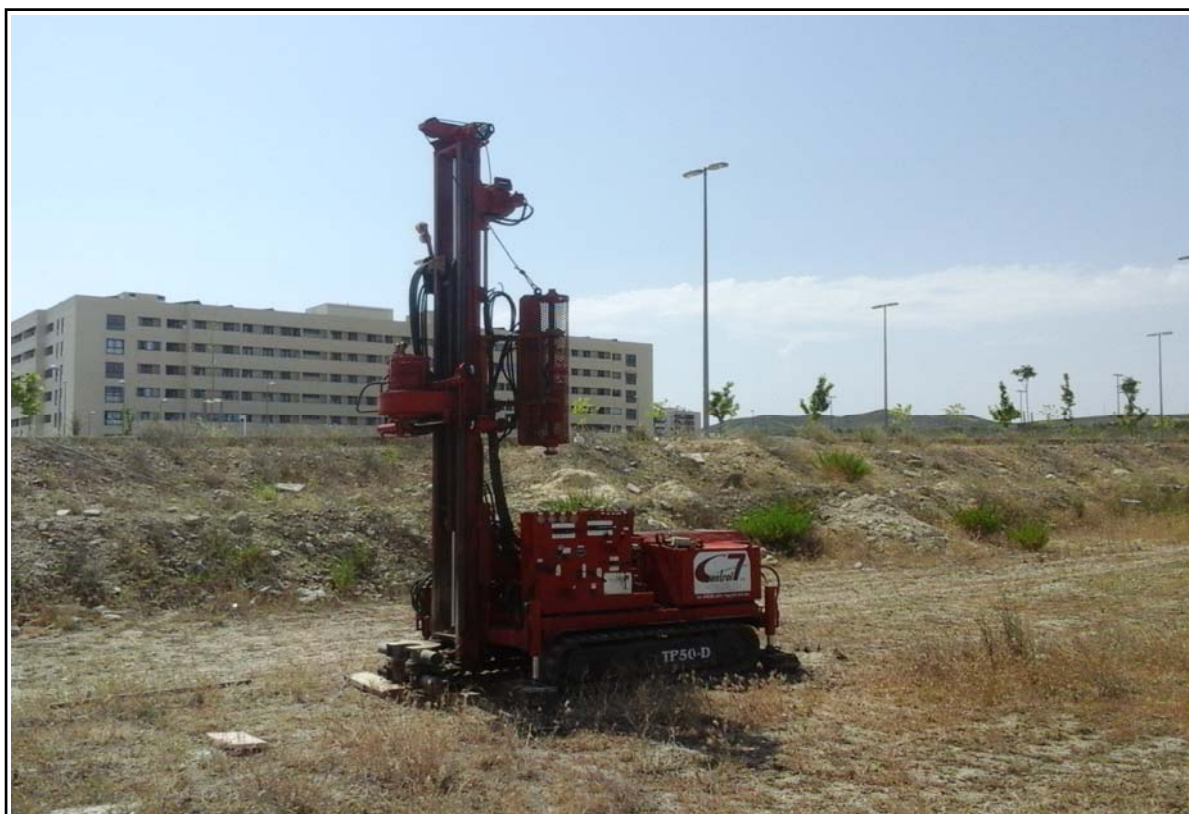
**Foto 10**

Fotografía de la parcela de estudio a día de realización de los trabajos de campo. Se aprecia el emplazamiento de la cata 2

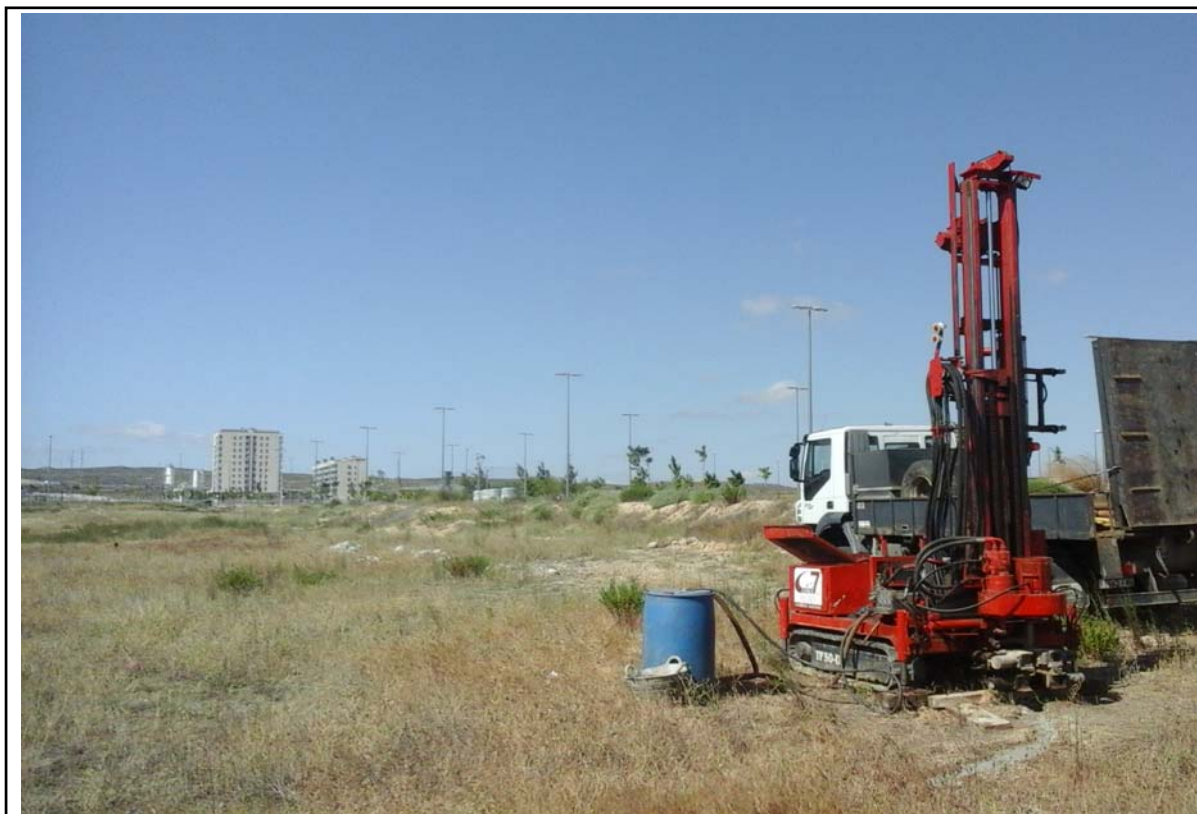
Foto 11

Fotografía de la parcela de estudio a día de realización de los trabajos de campo. Se aprecia el emplazamiento de la cata 3
