EXPEDIENTE: 19OG0831

AMPLIACIÓN ESTUDIO GEOTÉCNICO CIP PARQUE
VENECIA. AVDA. POLICÍA LOCAL. ZARAGOZA.

Peticionario:
GOBIERNO DE ARAGÓN
DEPARTAMENTO DE EDUCACIÓN
CULTURA Y DEPORTE.

Zaragoza, agosto 2019

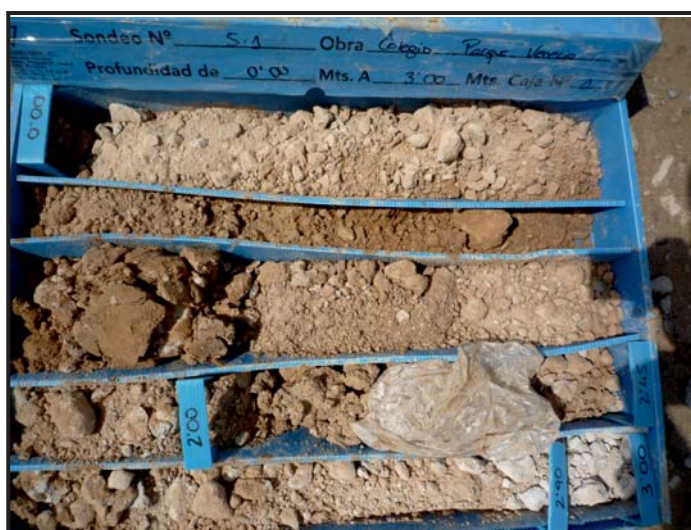
Caja nº 1
Profundidad: 0.00-3.00 m

El perfil del sondeo se inicia con un tramo de limos arenosos con cierta cementación (terrones) con cantos dispersos, heterométricos y en proporción variable. Hacia base aumenta el porcentaje de cantos pudiéndose considerar como una grava-gravilla.

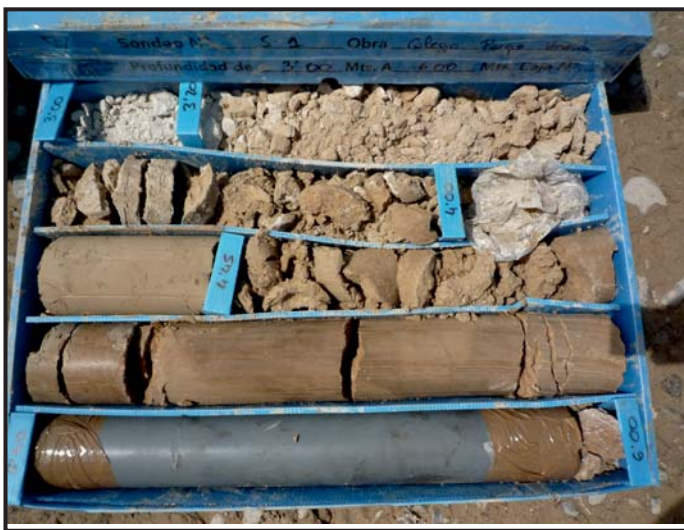
Caja nº 2.
Profundidad: 3.00-6.00 m

A partir de unos 2.9 m, los cantos desaparecen, estando constituido el tramo por limos arenosos y ligeramente arcillosos en algunos tramos con eflorescencias blanquecinas. Se observa en algunos puntos pequeños niveles de 30-50 cm de color más blanquecino y material más cementado a modo de costras. En la base se intercepta alguna pasada de cantos.

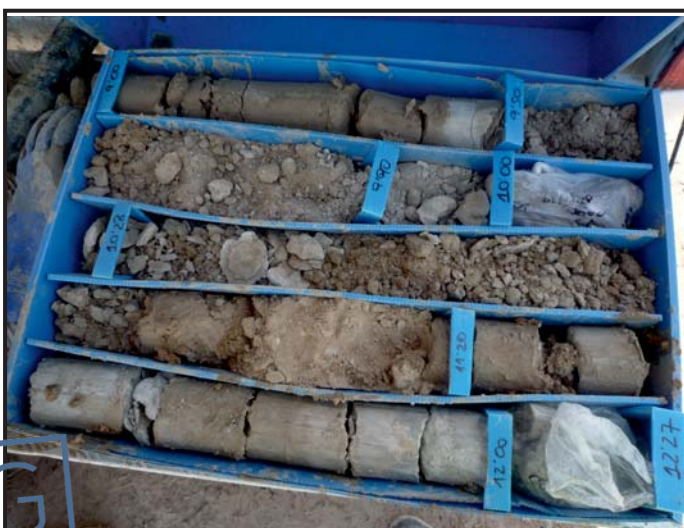
Caja nº 4
Profundidad: 9.00-12.00m

Tramo 2. Arcilla. En la base del perfil, a 11.20 m, el perfil cambia estando formado por una arcilla compacta (margosa) en color marrón pardo que podría marcar el comienzo del sustrato Terciario, característico de la zona.
