Estudio geotécnico del solar destinado a la construcción del CIP Parque Venecia de la localidad de Zaragoza

Fecha: **Marzo de 2017**

Peticionario:
GOBIERNO DE ARAGÓN. Departamento de Educación, Cultura y Deporte
Secretaría General Técnica. Gerencia de Infraestructuras y Equipamiento

Ref: **GTC-173479-17**

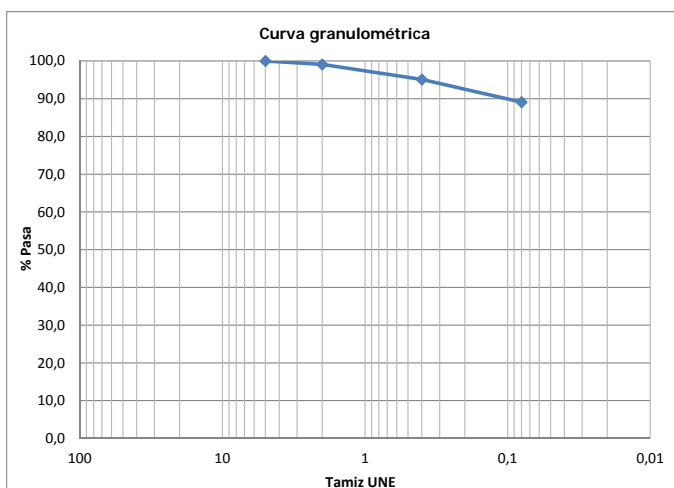
GRANULOMETRÍA	
Tamiz UNE	% pasa
80	
63	
50	
40	
25	
20	
12,5	
10	
5	100,0
2	99,1
0,4	95,1
0,080	89,1

LÍMITES DE ATTERBERG	Límite Líquido	31,0
	Límite Plástico	19,0
	Índice de Plasticidad	12,0

Clasificación	Casagrande	CL
	Índice de Grupo	8,80
	H.R.B.	A-6

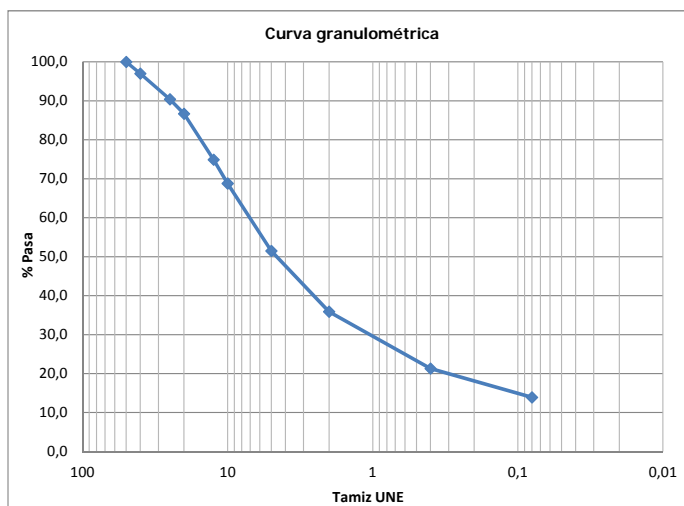
GRANULOMETRÍA	
Tamiz UNE	% pasa
80	
63	
50	100,0
40	97,0
25	90,4
20	86,7
12,5	74,9
10	68,8
5	51,5
2	35,9
0,4	21,3
0,080	13,9

LÍMITES DE ATTERBERG	Limite Líquido	18,2
	Limite Plástico	14,7
	Índice de Plasticidad	3,5

Clasificación	Casagrande	GM
	Índice de Grupo	0,00
	H.R.B.	A-1-a

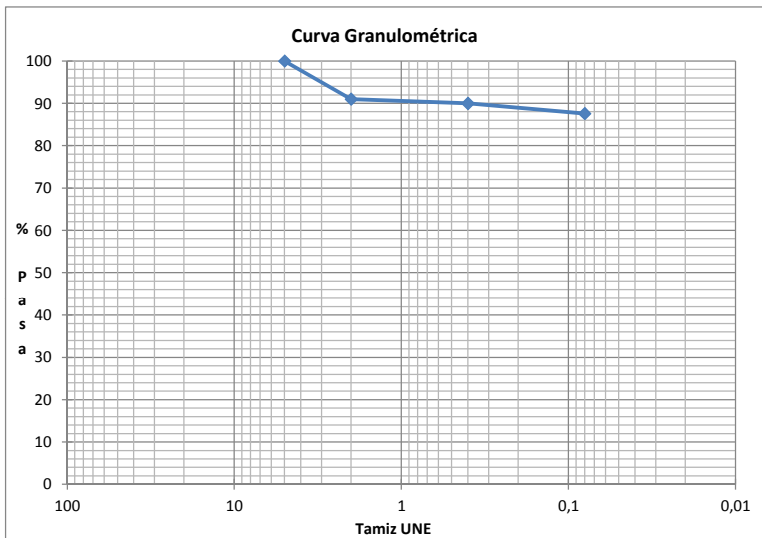
GRANULOMETRÍA	
Tamiz UNE	% pasa
80	
63	
50	
40	
25	
20	
12,5	
10	
5	100,0
2	91,0
0,4	90,0
0,080	87,6

LÍMITES DE ATTERBERG	Límite Líquido	30,0
	Límite Plástico	15,0
	Índice de Plasticidad	15,0

Clasificación	Casagrande	ML-CL
	Índice de Grupo	7,80
	H.R.B.	A-6

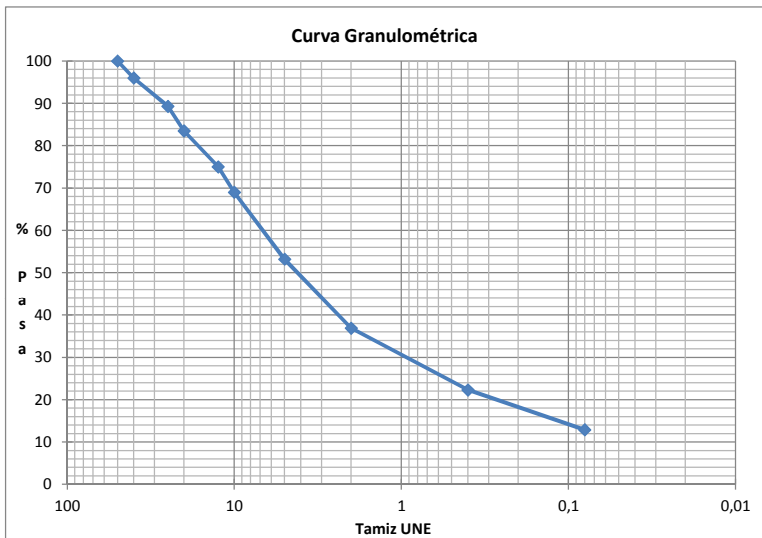
GRANULOMETRÍA	
Tamiz UNE	% pasa
80	
63	
50	100,0
40	96,0
25	89,3
20	83,5
12,5	75,0
10	69,0
5	53,2
2	36,9
0,4	22,3
0,080	12,9

LÍMITES DE ATTERBERG	Límite Líquido	No tiene
	Límite Plástico	No tiene
	Índice de Plasticidad	No tiene

Clasificación	Casagrande	GM
	Índice de Grupo	0,00
	H.R.B.	A-1-a

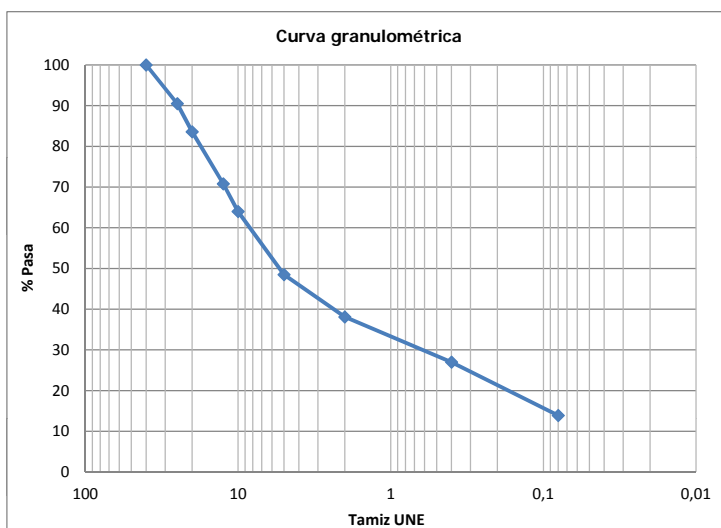
GRANULOMETRÍA	
Tamiz UNE	% pasa
80	
63	
50	
40	100,0
25	90,5
20	83,6
12,5	70,8
10	64,0
5	48,5
2	38,1
0,4	27,0
0,080	13,9

LÍMITES DE ATTERBERG	Límite Líquido	No tiene
	Límite Plástico	No tiene
	Índice de Plasticidad	No tiene

Clasificación	Casagrande	GM
	Índice de Grupo	0,00
	H.R.B.	A-1-a

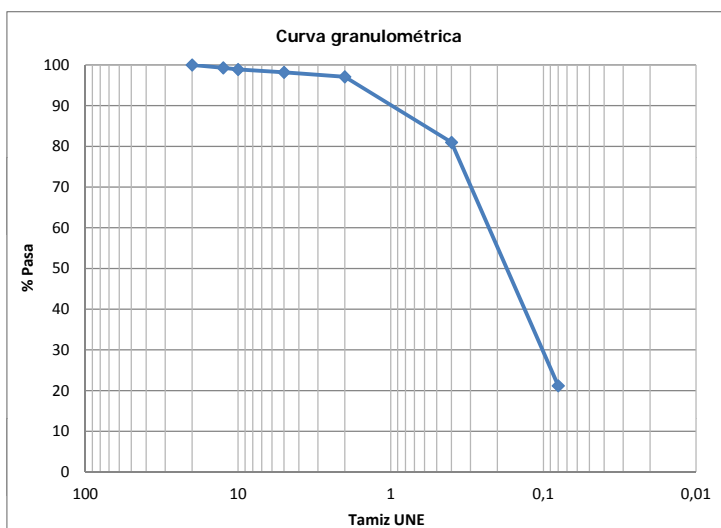
GRANULOMETRÍA	
Tamiz UNE	% pasa
80	
63	
50	
40	
25	
20	100,0
12,5	99,3
10	98,9
5	98,2
2	97,1
0,4	81,0
0,080	21,2

LÍMITES DE ATTERBERG	Límite Líquido	No tiene
	Límite Plástico	No tiene
	Índice de Plasticidad	No tiene

Clasificación	Casagrande	SM
	Índice de Grupo	0,00
	H.R.B.	A-2-4

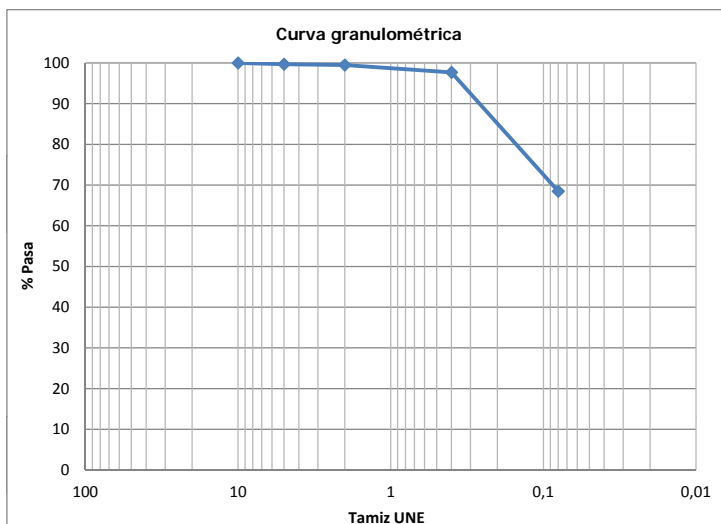
GRANULOMETRÍA	
Tamiz UNE	% pasa
80	
63	
50	
40	
25	
20	
12,5	
10	100,0
5	99,7
2	99,5
0,4	97,7
0,080	68,5

LÍMITES DE ATTERBERG	Límite Líquido	21,7
	Límite Plástico	18,1
	Índice de Plasticidad	3,6

Clasificación	Casagrande	ML
	Índice de Grupo	6,70
	H.R.B.	A-4

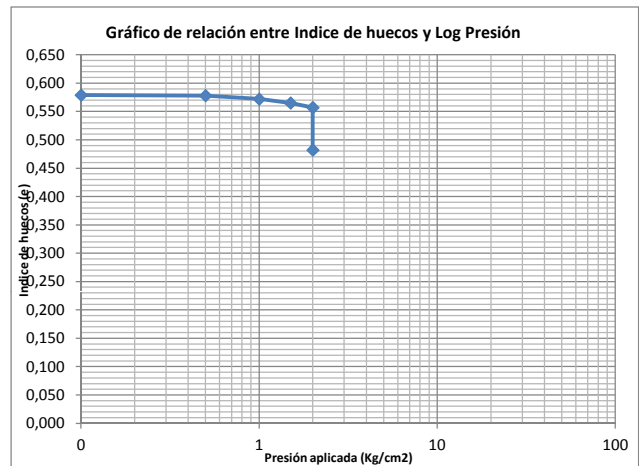
Resultados obtenidos	Valor inicial	Valor final
Altura probeta (mm)	17,790	16,69
Humedad (%)	13,3	20,2
Densidad natural (gr/cm ³)	1,90	2,15
Densidad seca (gr/cm ³)	1,68	1,79
Índice de huecos (e)	0,579	0,482
% Saturación	60,8	111,0

Cuadro resumen de resultados por intervalos				
Denominación del escalón	Presión (Kg/cm ²)	Asiento probeta (mm)	Altura probeta (mm)	Índice de huecos
	0	0,000	17,790	0,579
Carga en seco A1	0,5	0,17	17,773	0,578
Carga en seco A2	1,0	0,066	17,707	0,572
Carga en seco A3	1,5	0,084	17,623	0,565
Carga en seco A4	2,0	0,085	17,538	0,557
Carga en saturado S4	2,0	0,848	17,690	0,482

Índice de Colapso (I)	4,88	%
Potencial porcentual de colapso (Ic)	4,77	%

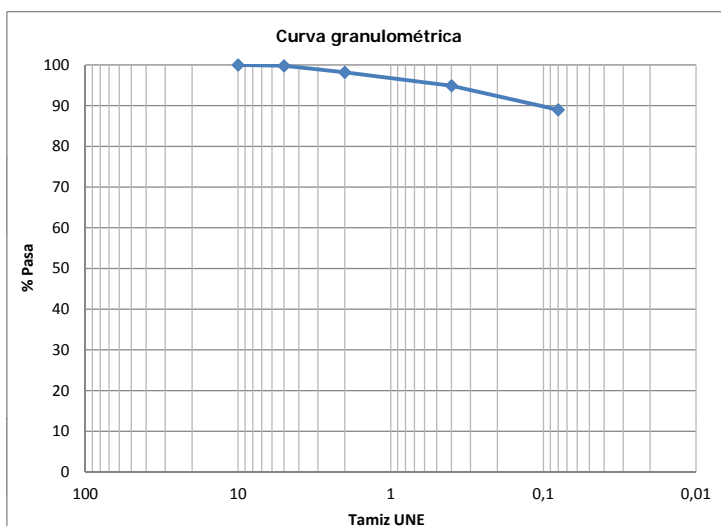
GRANULOMETRÍA	
Tamiz UNE	% pasa
80	
63	
50	
40	
25	
20	
12,5	
10	100,0
5	99,8
2	98,2
0,4	94,9
0,080	89,0

LÍMITES DE ATTERBERG	Límite Líquido	23,0
	Límite Plástico	16,0
	Índice de Plasticidad	7,0

Clasificación	Casagrande	ML-CL
	Índice de Grupo	8,00
	H.R.B.	A-4

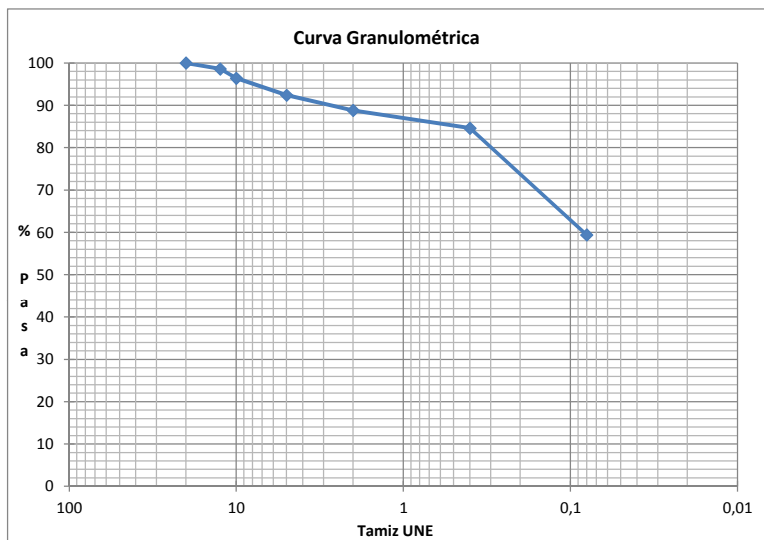
GRANULOMETRÍA	
Tamiz UNE	% pasa
80	
63	
50	
40	
25	
20	100,0
12,5	98,6
10	96,4
5	92,4
2	88,8
0,4	84,6
0,080	59,4

LÍMITES DE ATTERBERG	Límite Líquido	27,5
	Límite Plástico	19,2
	Índice de Plasticidad	8,3

Clasificación	Casagrande	CL
	Índice de Grupo	4,66
	H.R.B.	A-4

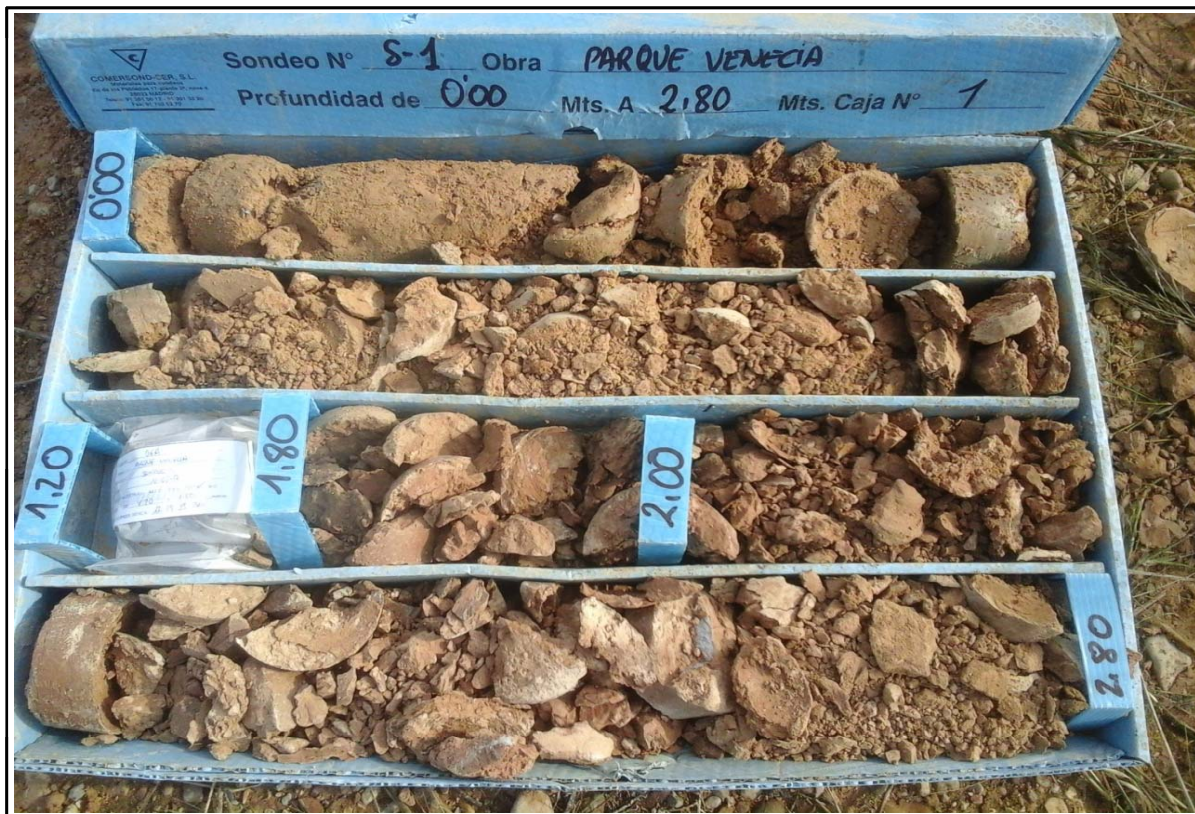
Sondeo 1
caja 1
de 0.00 a 2,80 metros

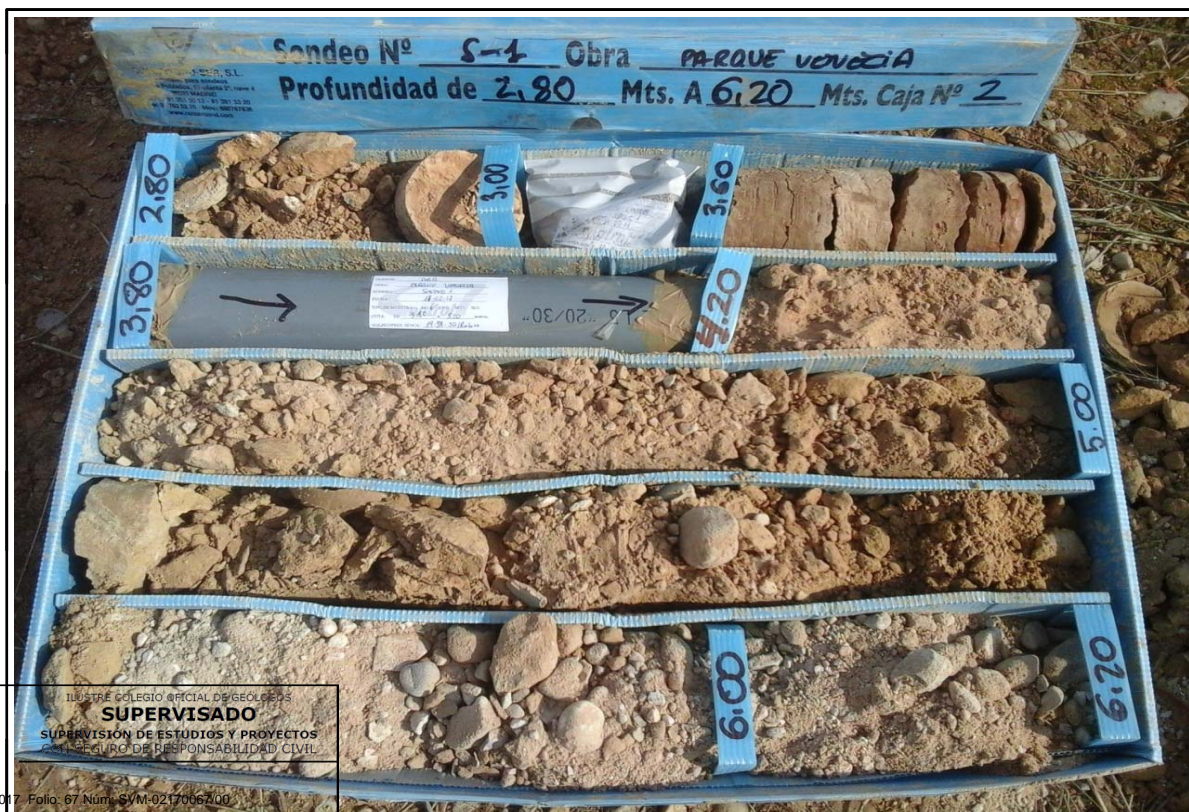
Foto 2

Sondeo 1
caja 2
de 2,80 a 6,20 metros

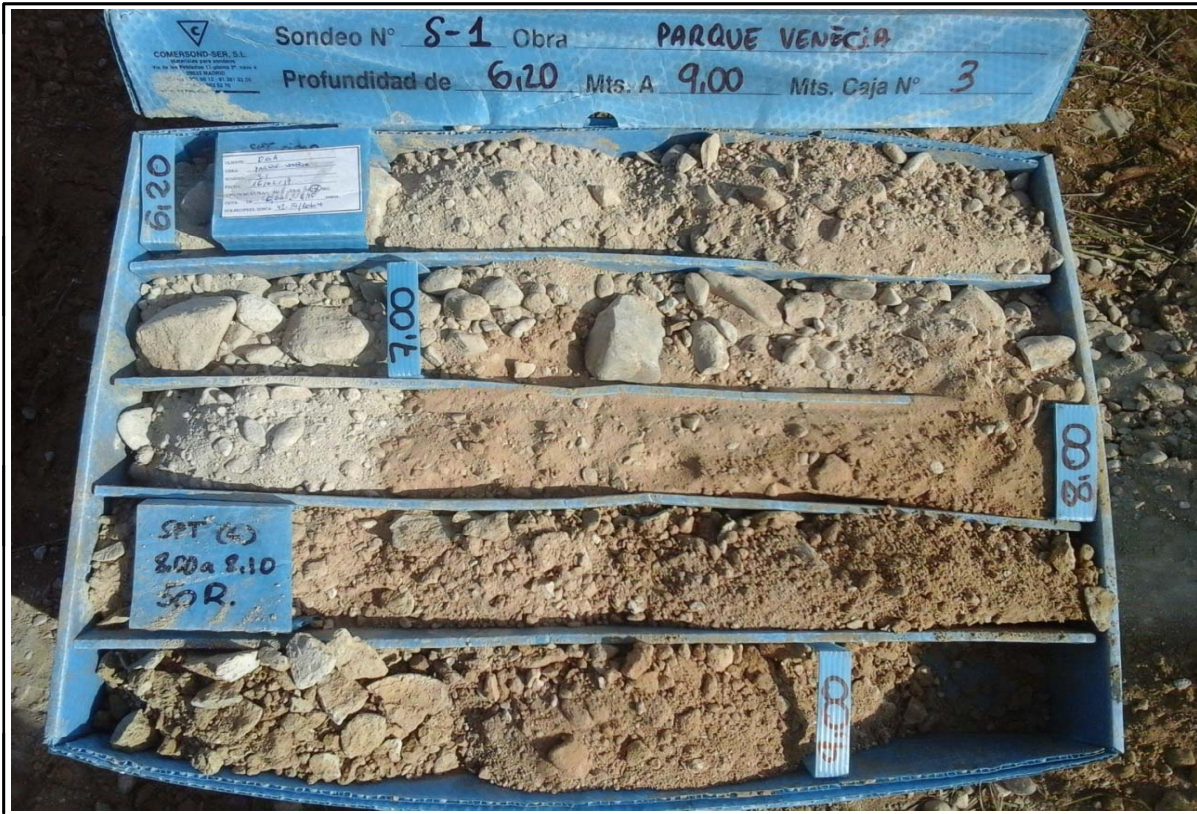
Sondeo 1
caja 3
de 6.20 a 9.00 metros

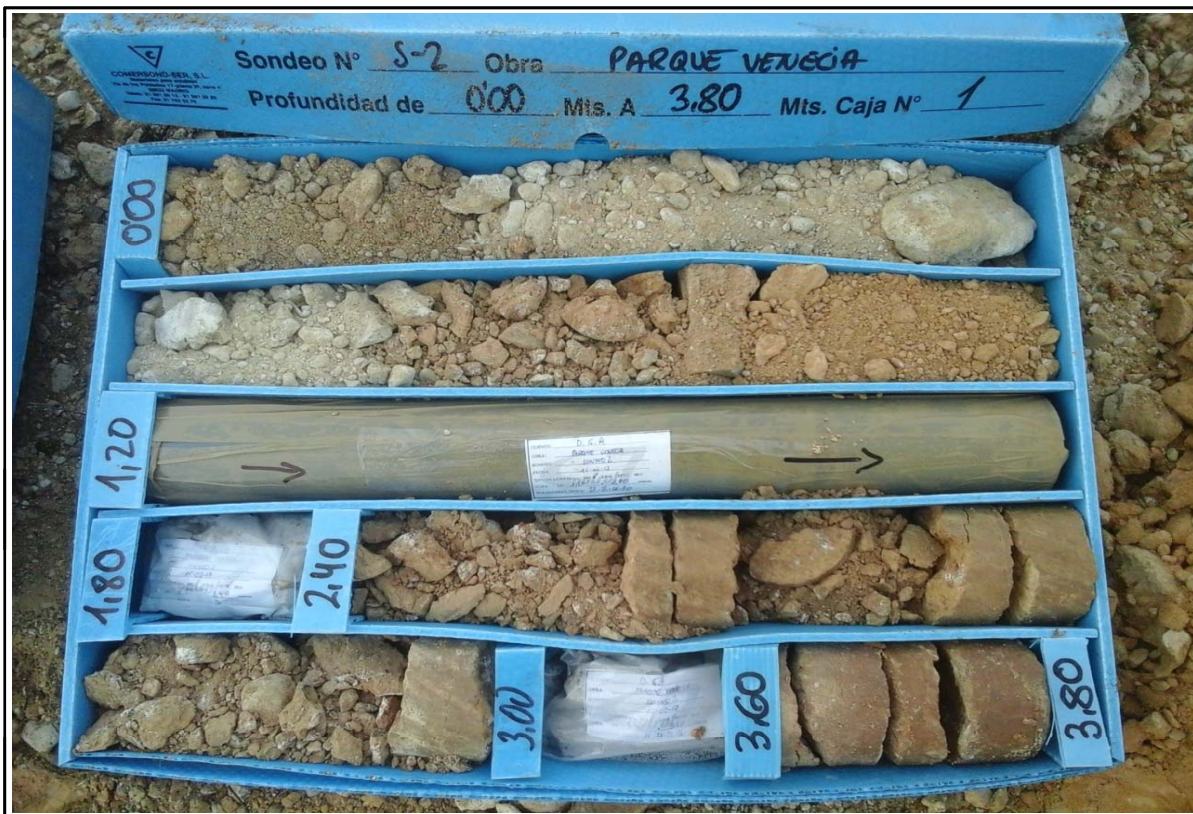
Foto 1

Sondeo 2
caja 1
de 0.00 a 3,80 metros

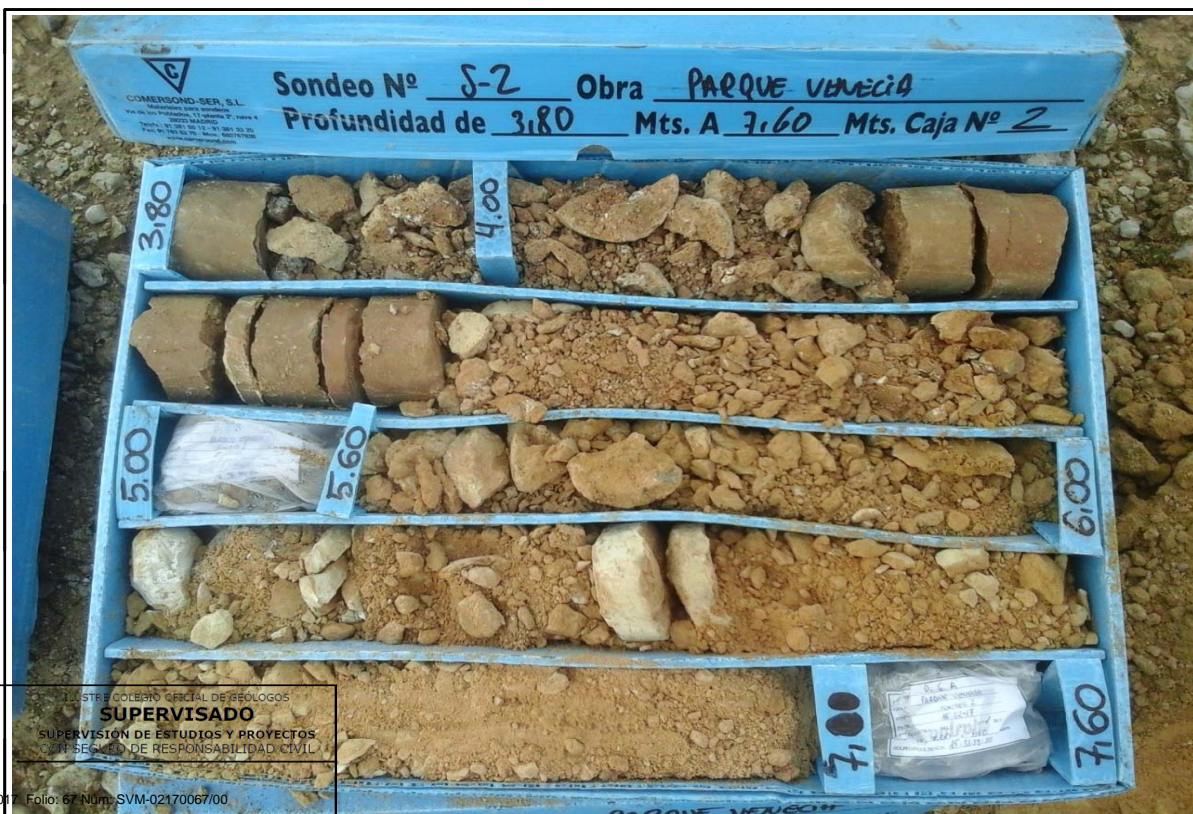
Foto 2

Sondeo 2
caja 2
de 3,80 a 7,60 metros

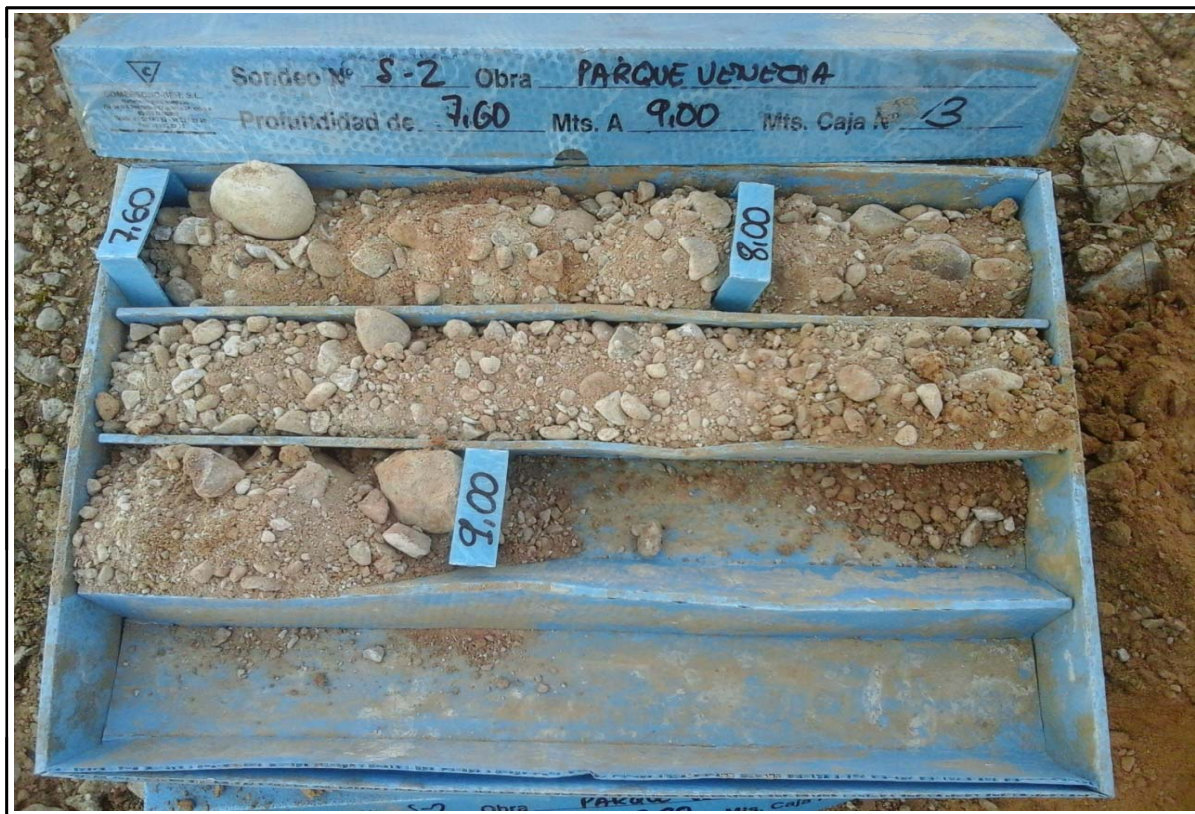
Sondeo 2
caja 3
de 7.60 a 9,00 metros

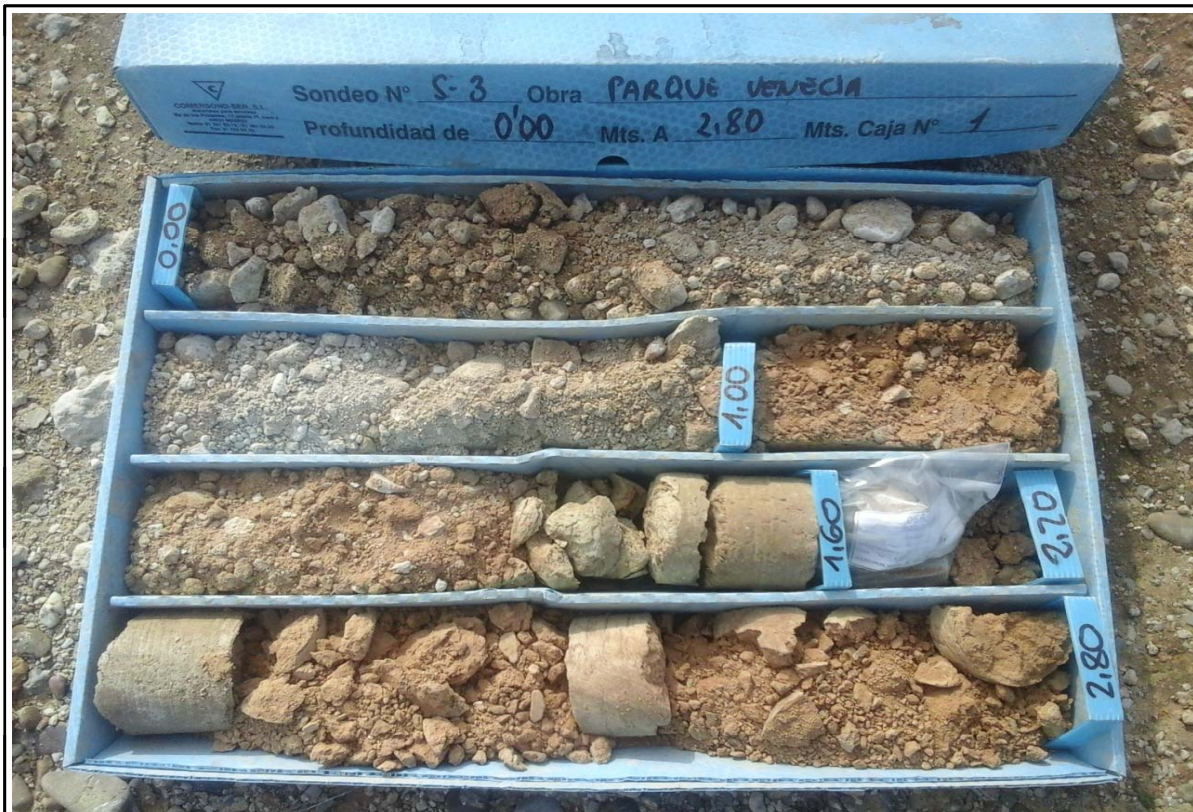
Sondeo 3
caja 1
de 0.00 a 2,80 metros

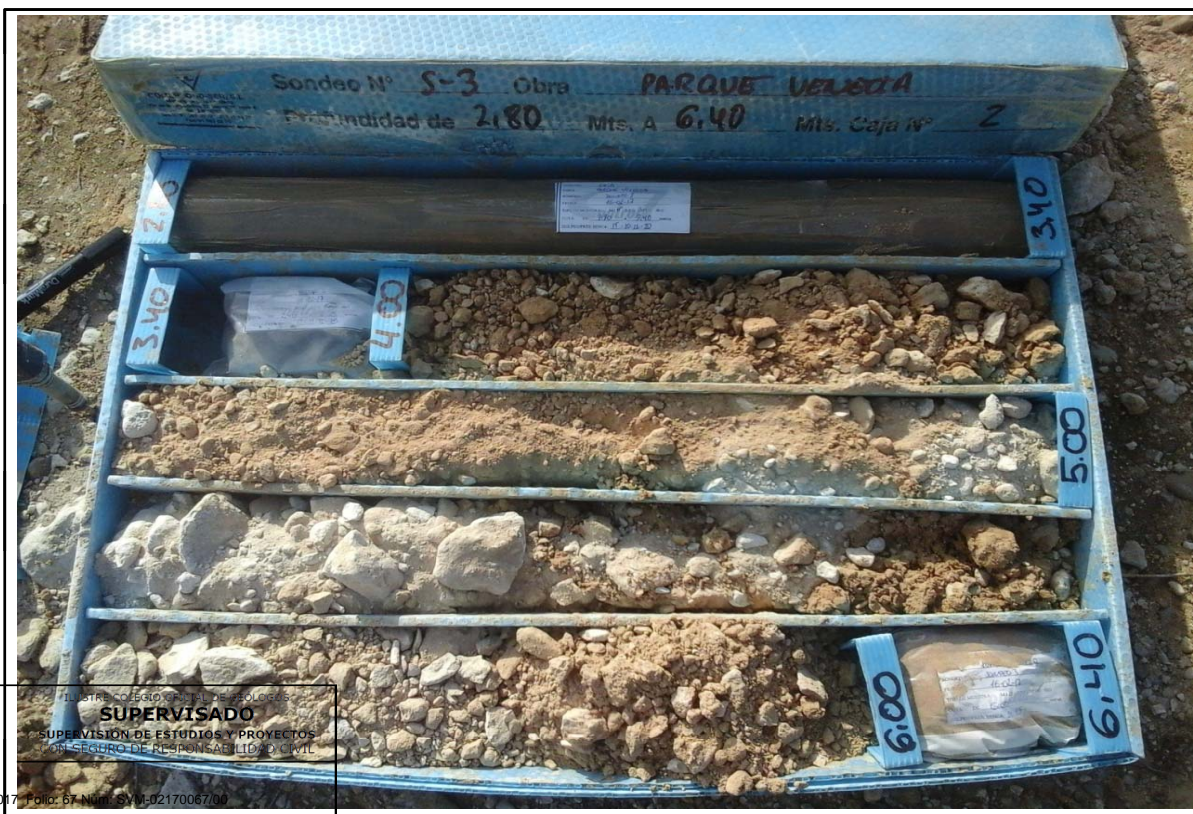
Foto 2

Sondeo 3
caja 2
de 2,80 a 6,40 metros

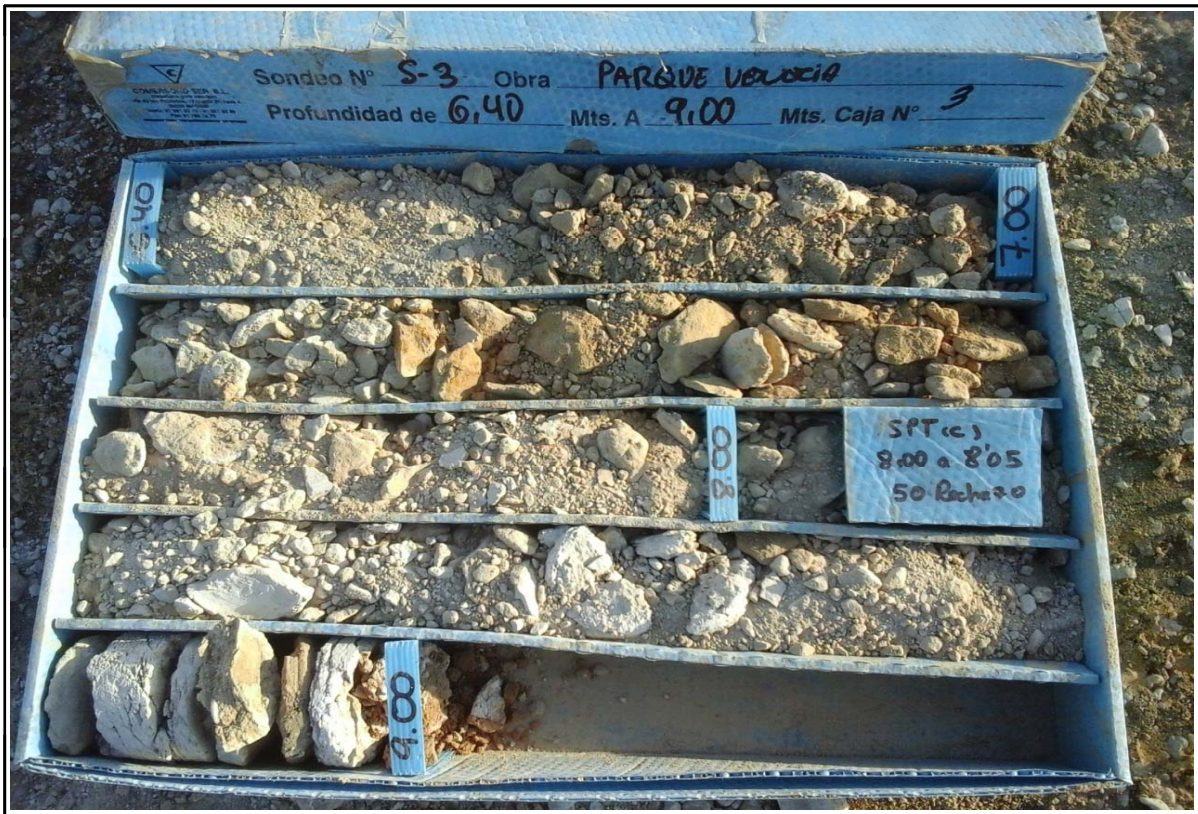
Sondeo 3
caja 3
de 6.40 a 9.00 metros

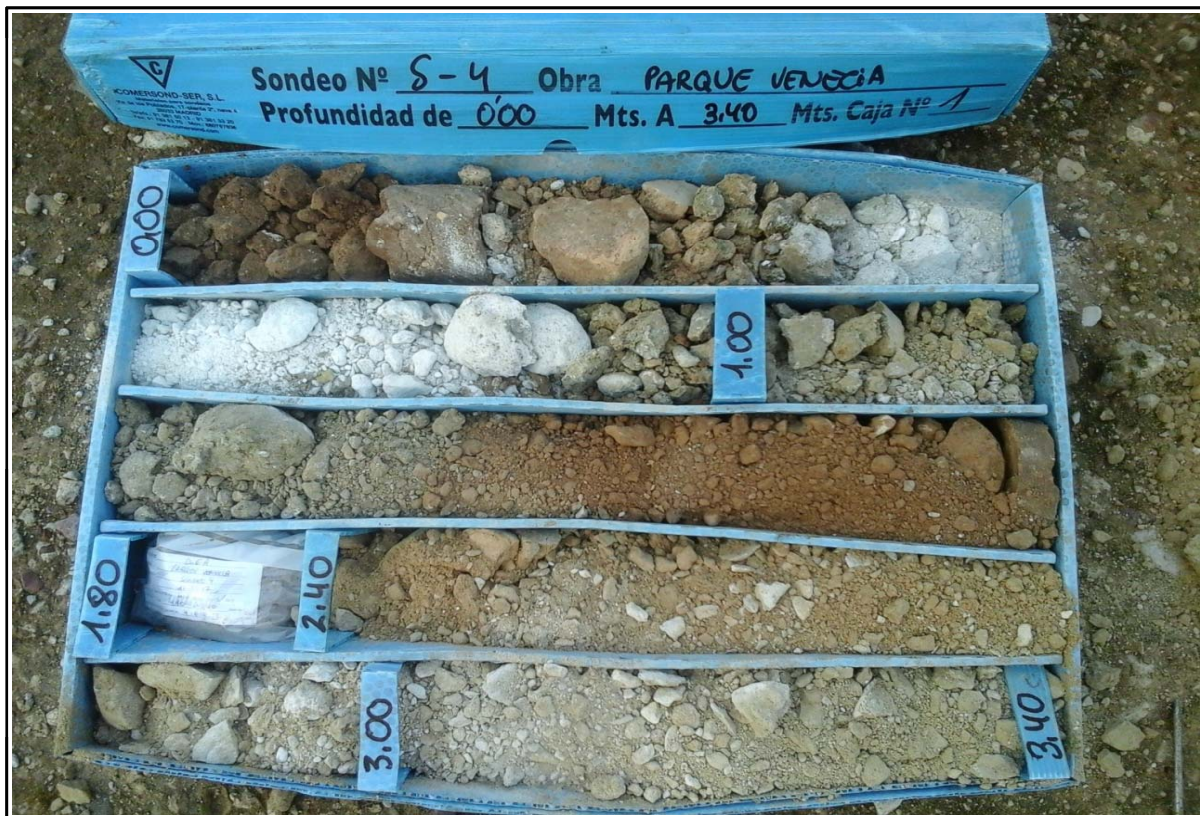
Sondeo 4
caja 1
de 0.00 a 3,40 metros

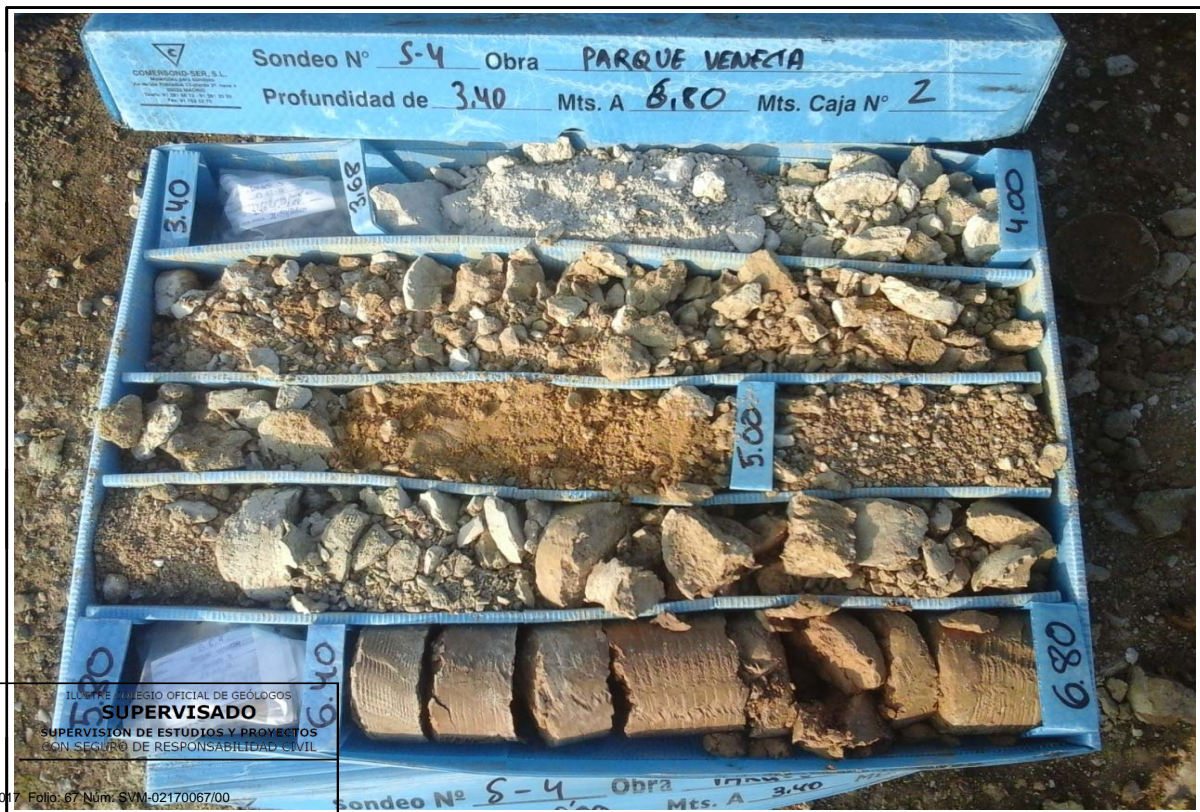
Foto 2

Sondeo 4
caja 2
de 3,40 a 6,80 metros

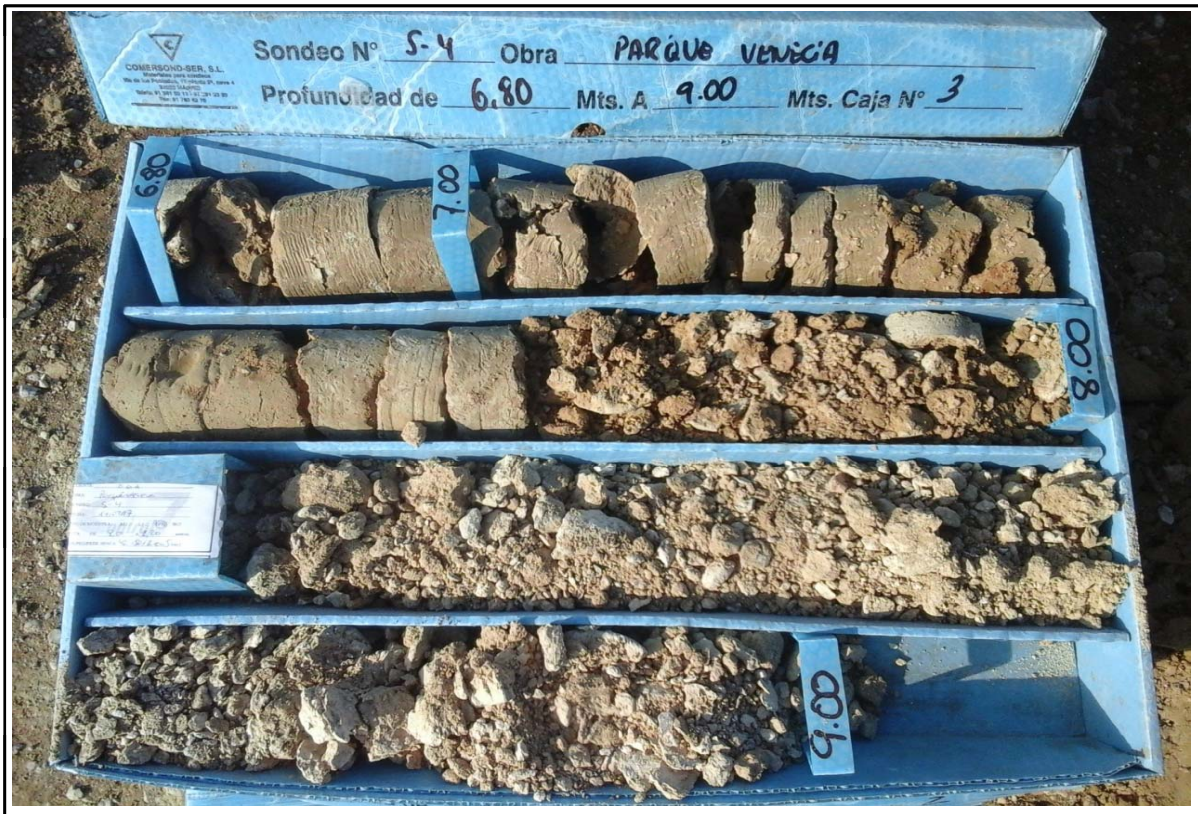
Sondeo 4
caja 3
de 6.80 a 9,00 metros

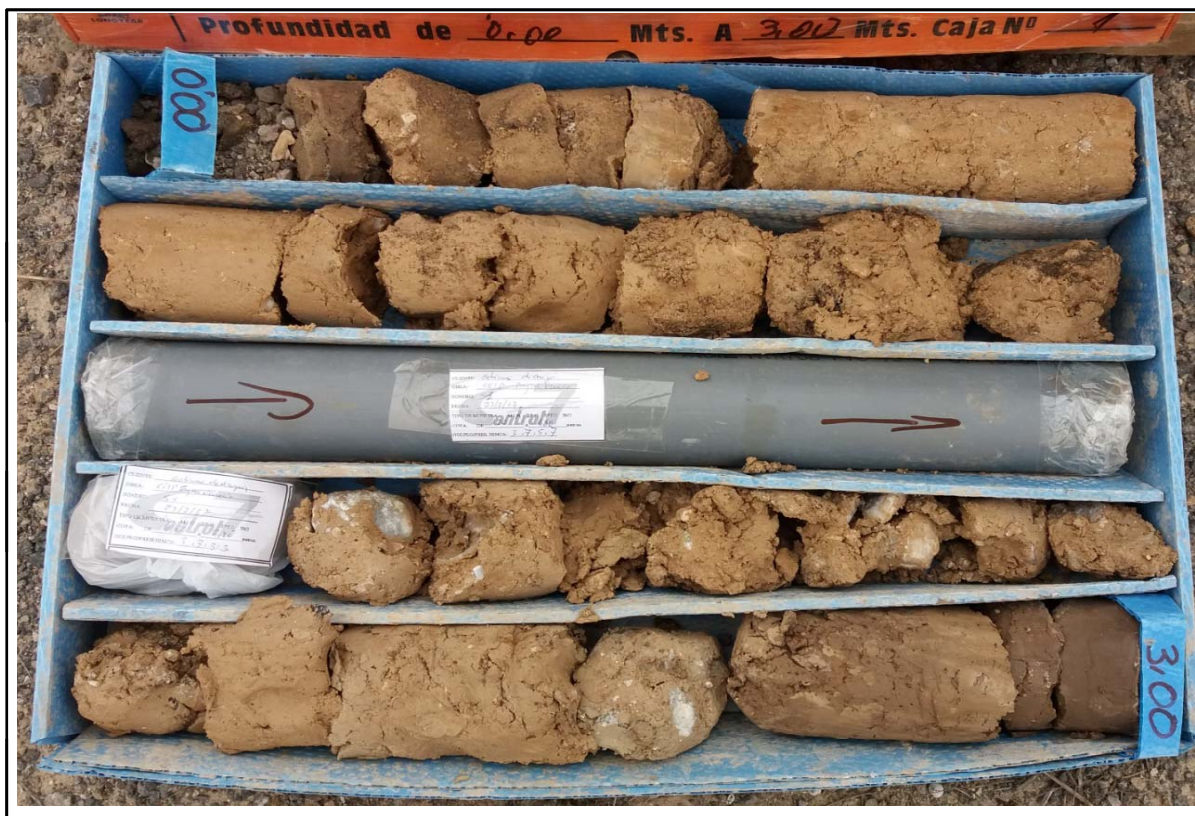
Sondeo 5
caja 1
de 0.00 a 3,00 metros

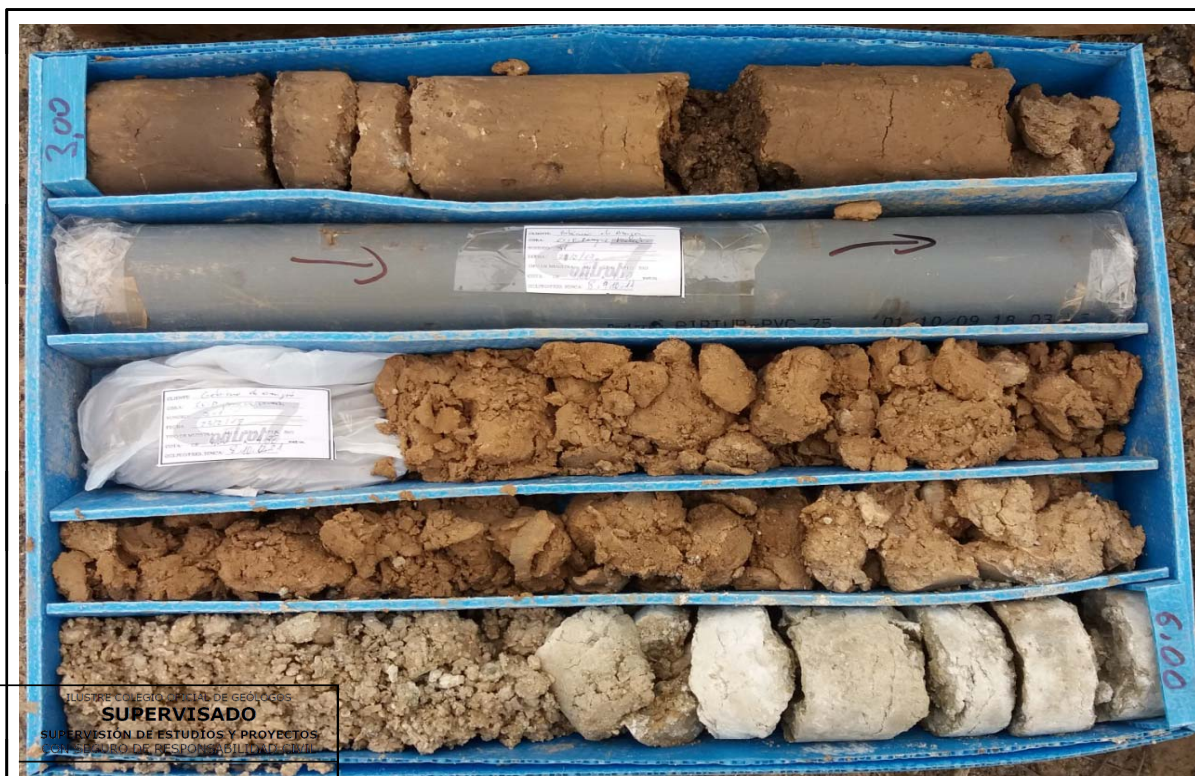
Foto 2

Sondeo 5
caja 2
de 3,00 a 6,00 metros

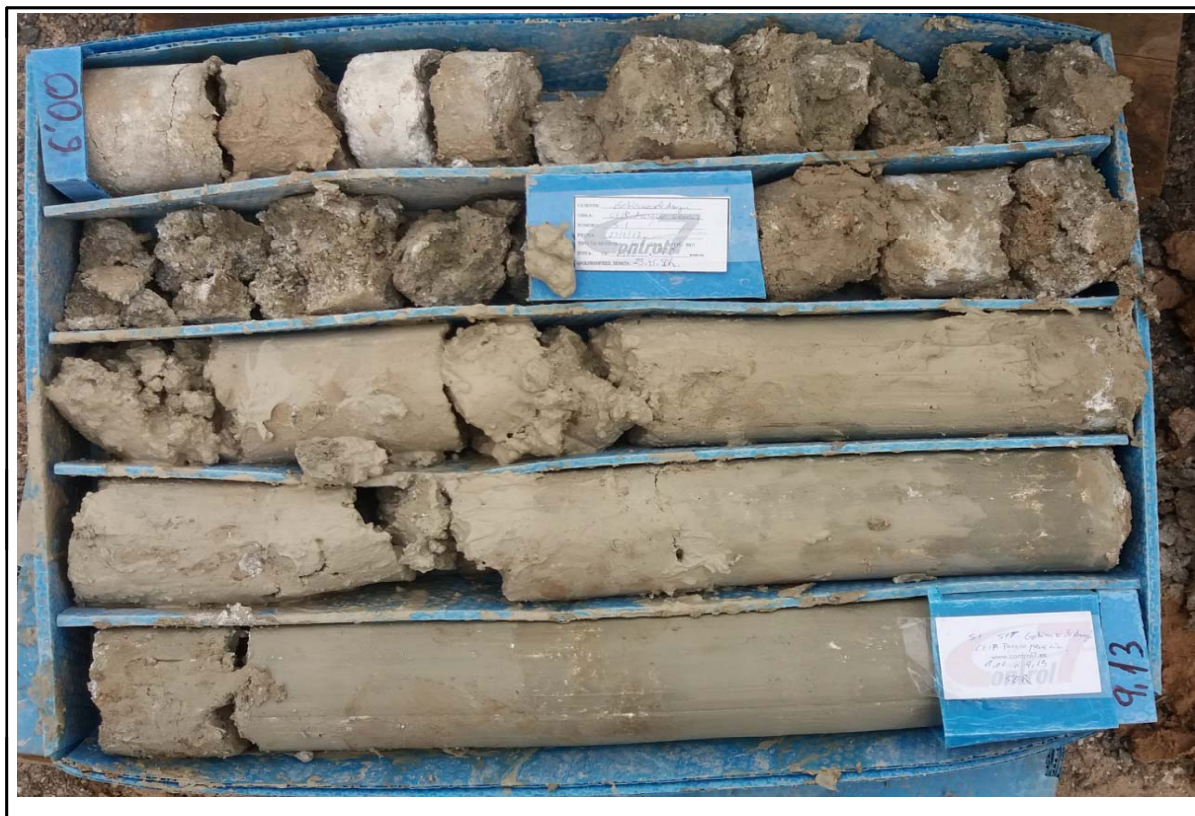
Sondeo 5
caja 3
de 6.00 a 9.13 metros

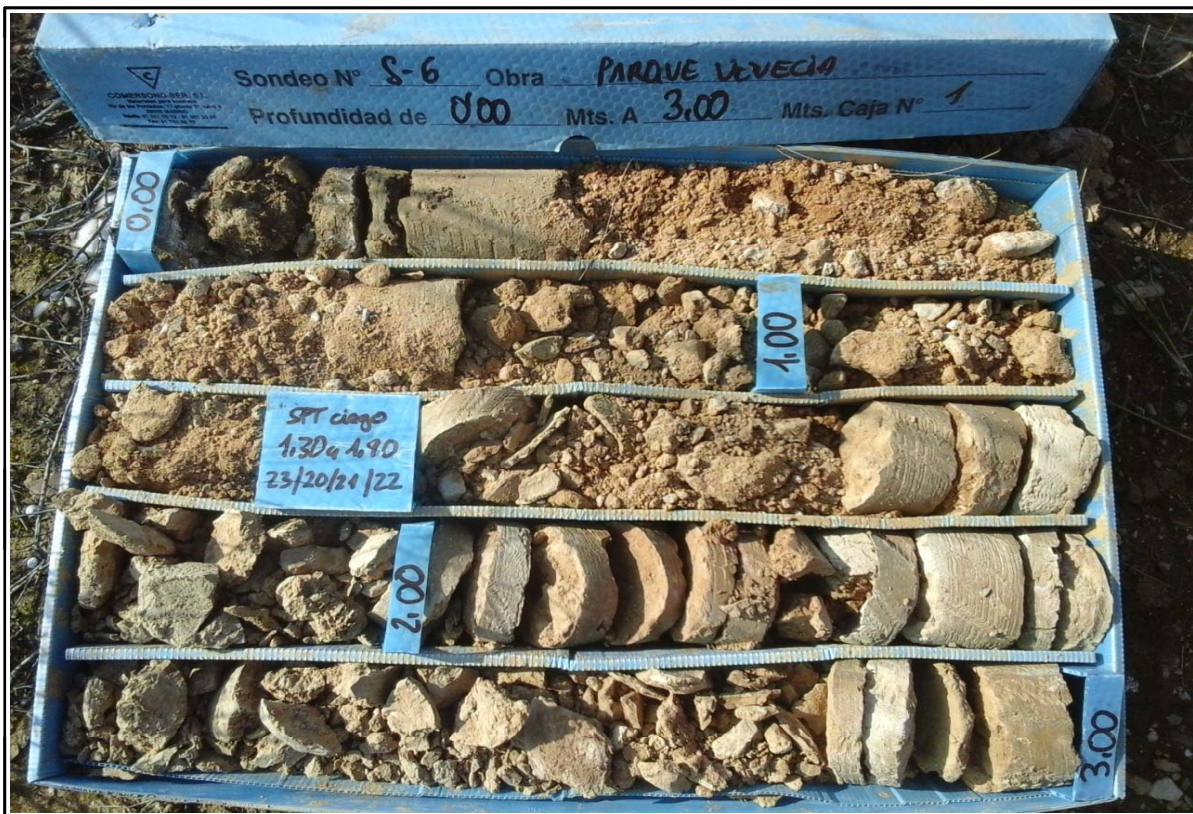
Sondeo 6
caja 1
de 0.00 a 3.00 metros

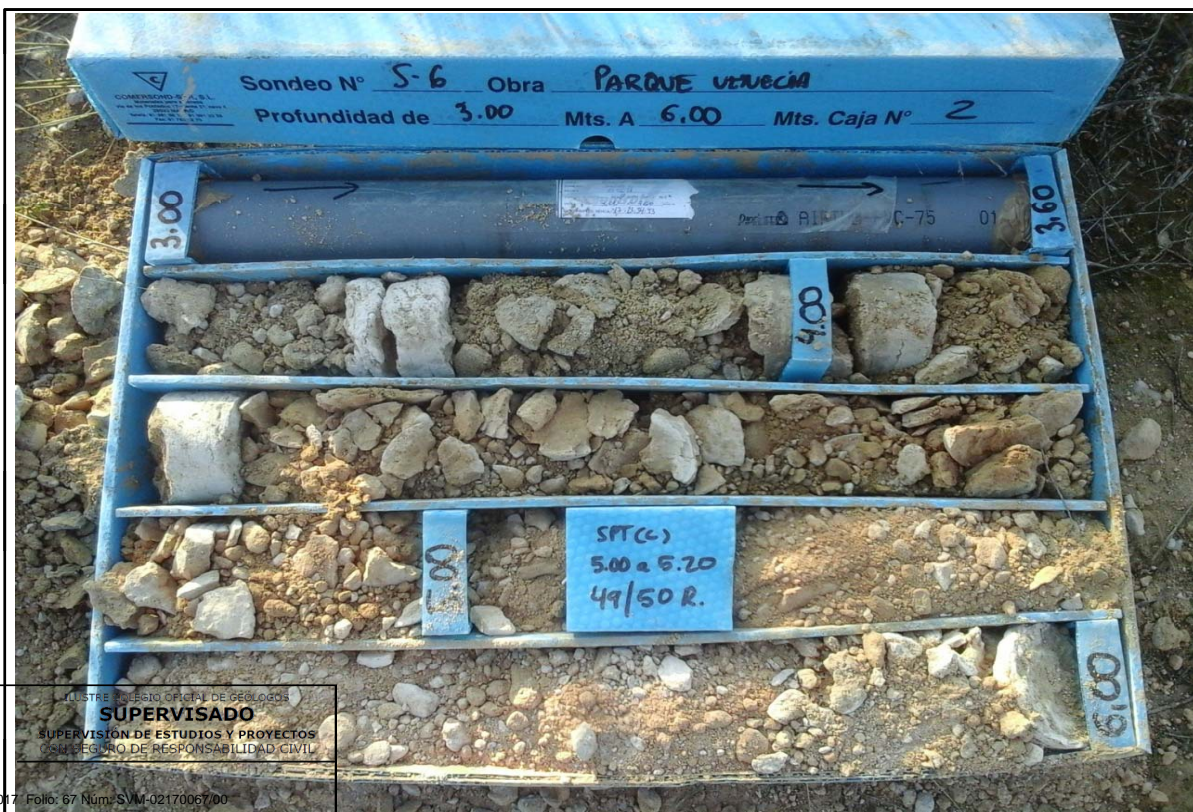
Foto 2

Sondeo 6
caja 2
de 3.00 a 6.00 metros

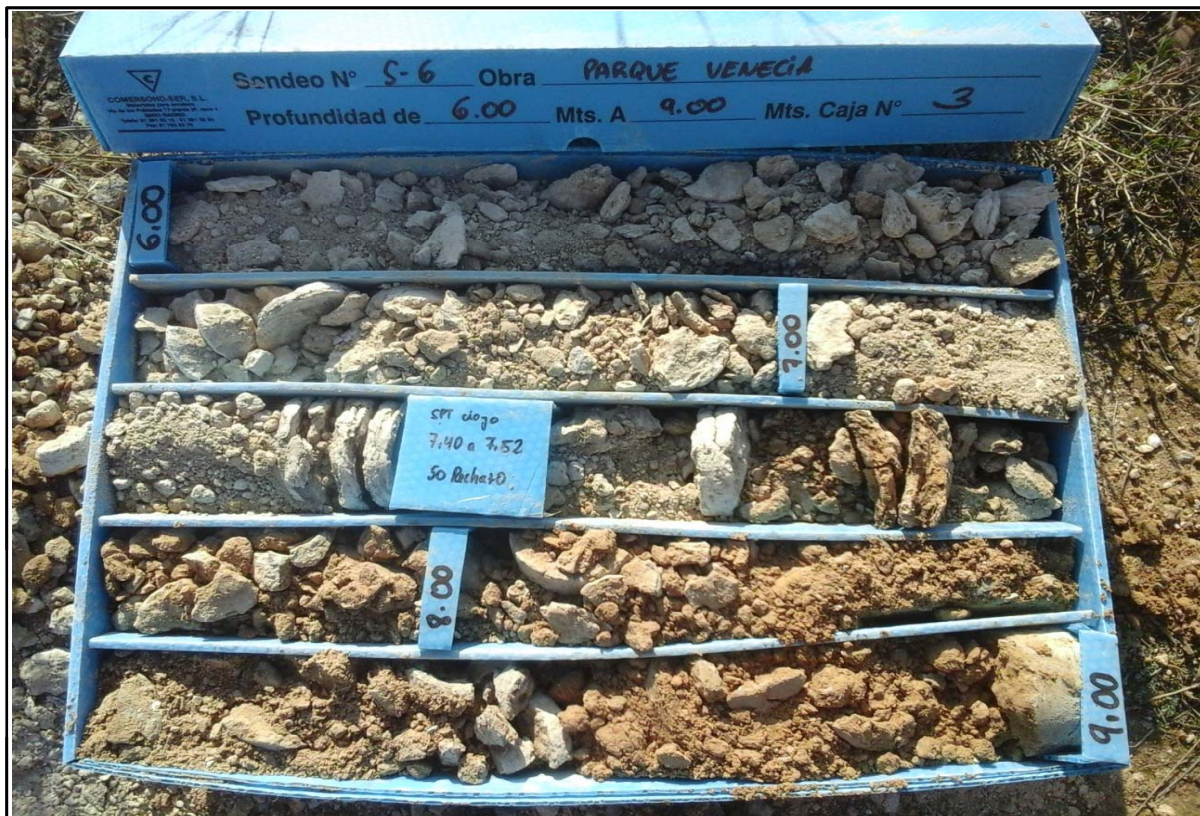
Sondeo 6
caja 3
de 6.00 a 9.00 metros

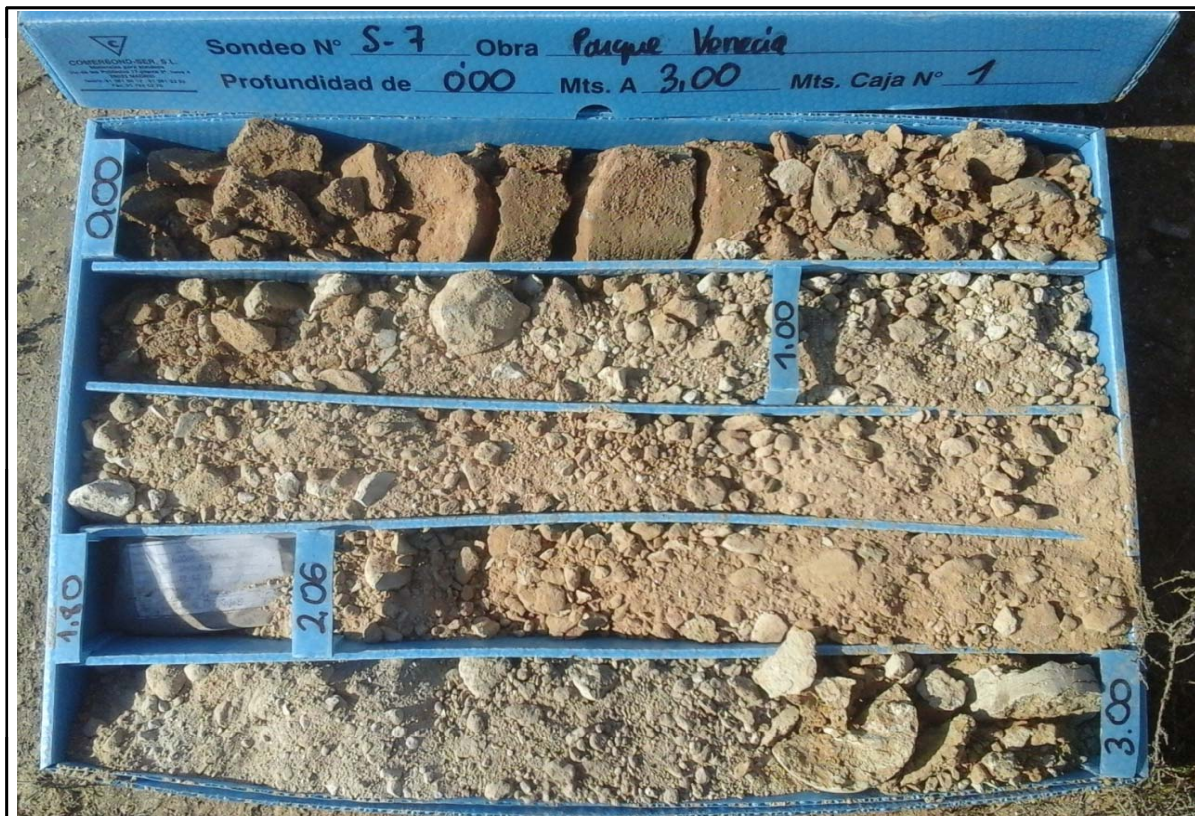
Sondeo 7
caja 1
de 0.00 a 3,00 metros
