Estudio geotécnico del solar destinado a la construcción del CIP Parque Venecia de la localidad de Zaragoza

Fecha: **Marzo de 2017**

Peticionario:
GOBIERNO DE ARAGÓN. Departamento de Educación, Cultura y Deporte
Secretaría General Técnica. Gerencia de Infraestructuras y Equipamiento

Ref: **GTC-173479-17**

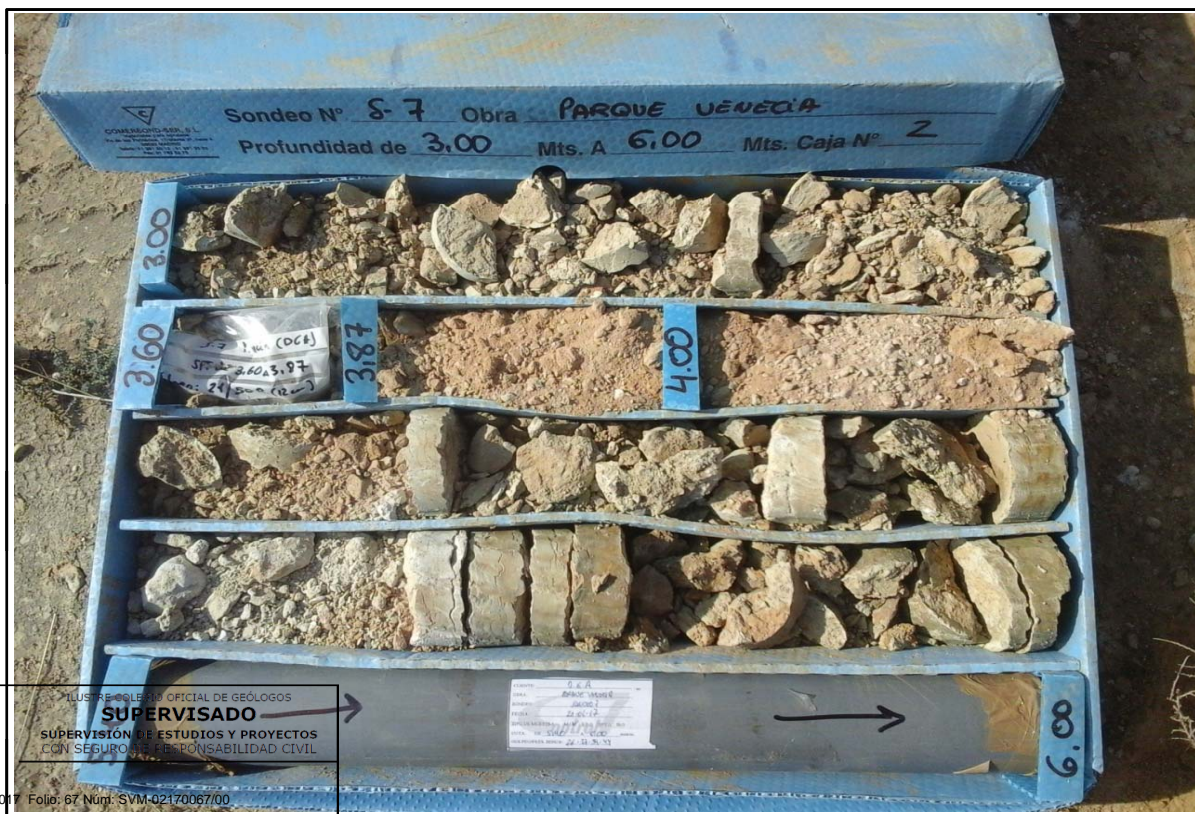
Foto 2

Sondeo 7
caja 2
de 3,00 a 6,00 metros

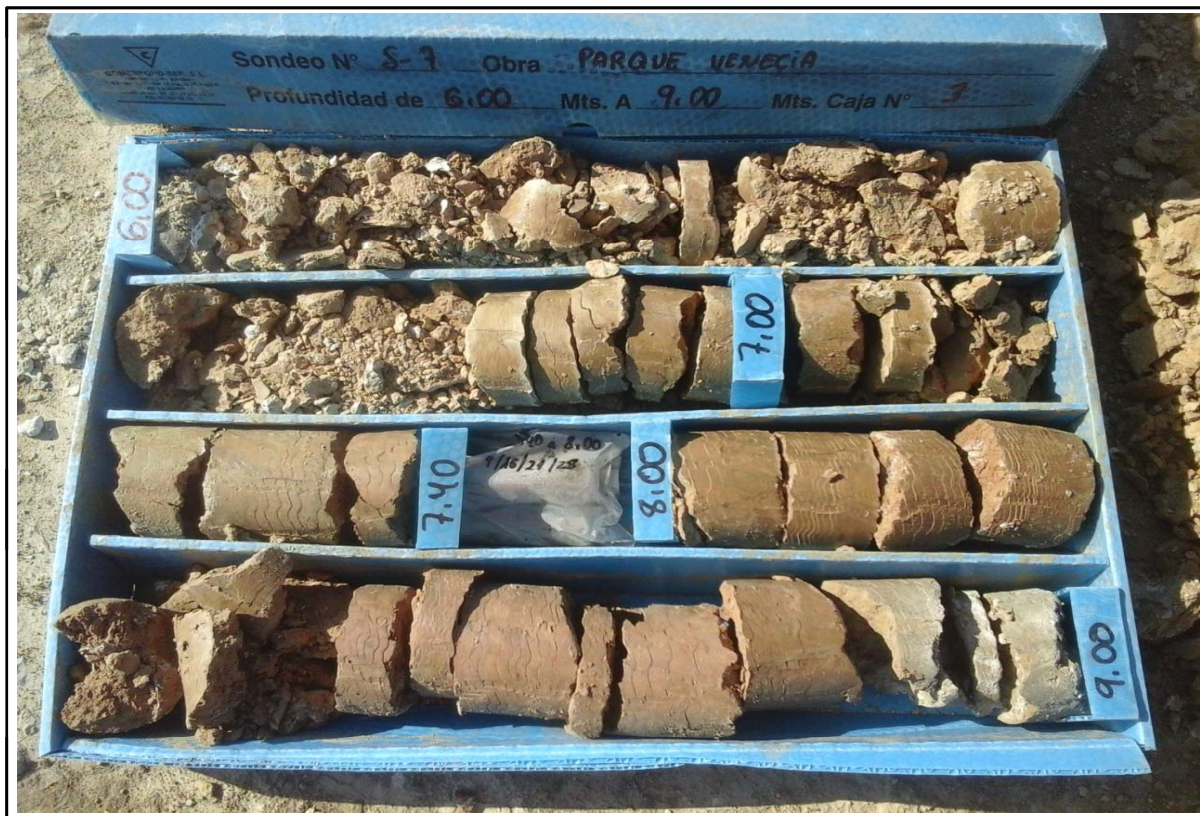
Sondeo 7
caja 3
de 6.00 a 9.00 metros

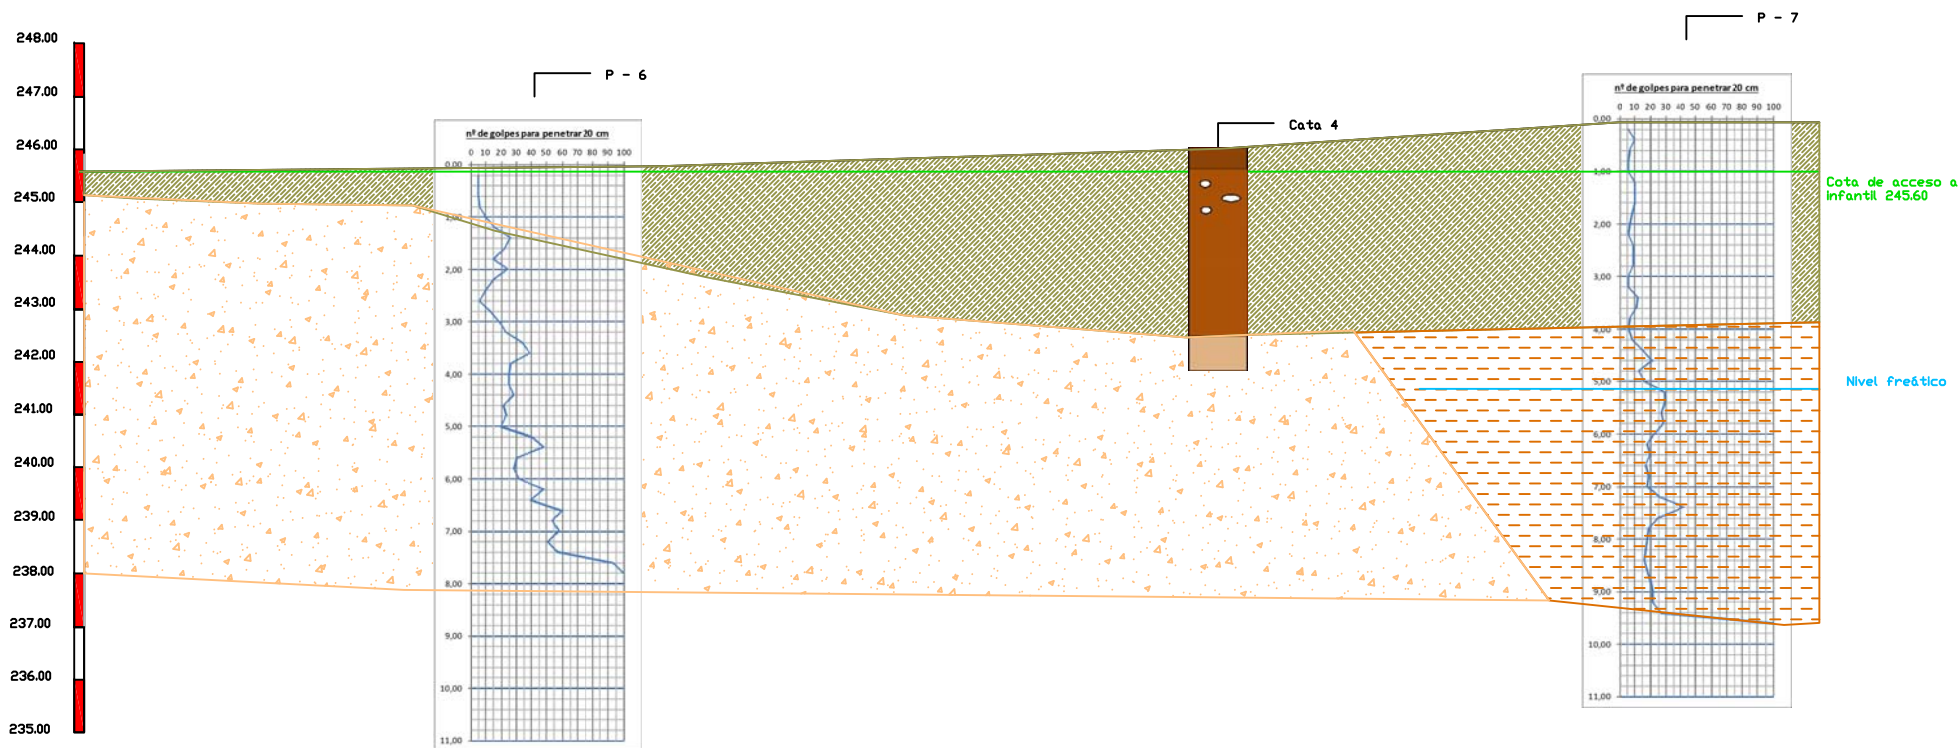
PLANO: 3 de 4

- Leyenda**
- UGrell Rellenos
 - UGrec lino compactos y gravas
 - UGvaguada
 - UGroca

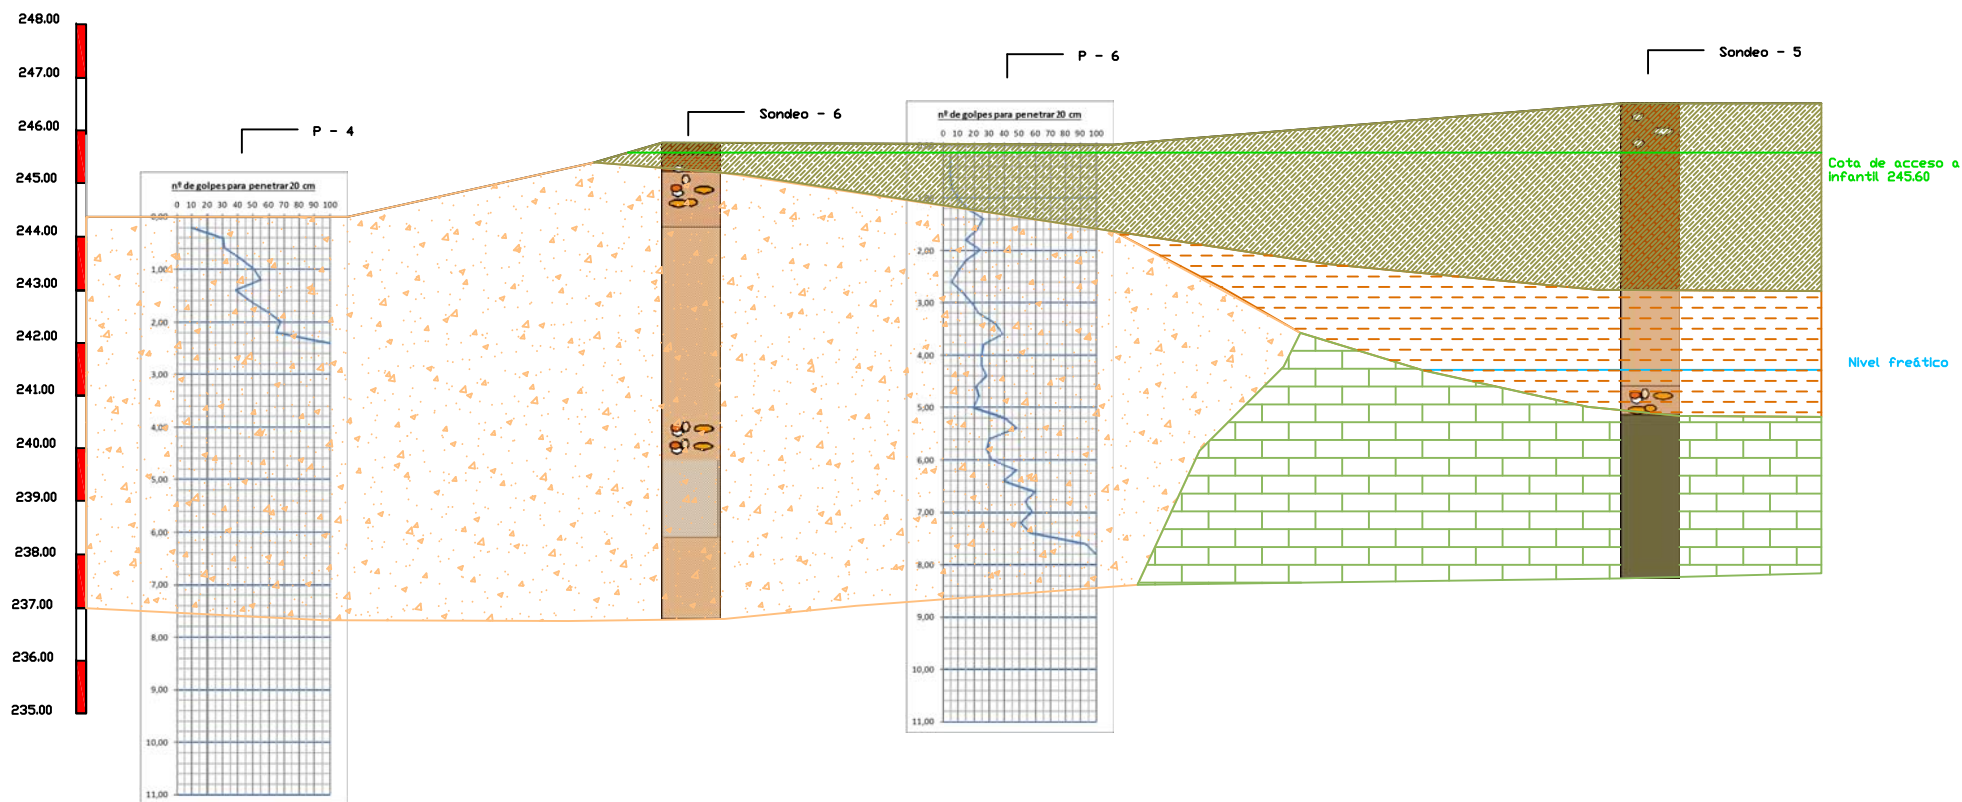
PLANO: 1 de 4

- Legenda**
- UGrell Rellenos
 - UGrec lino compactos y gravas
 - UGvaguada
 - UGroca
