Estudio geotécnico del solar destinado a la ampliación del comedor del C.E.I.P MIGUEL ARTIGAS de la localidad de Pinseque (Zaragoza)

Fecha: **Noviembre de 2017**

GOBIERNO DE ARAGÓN. Dpto de Educación, Universidad, Cultura y Deporte

Ref: **GTC-181958-17**

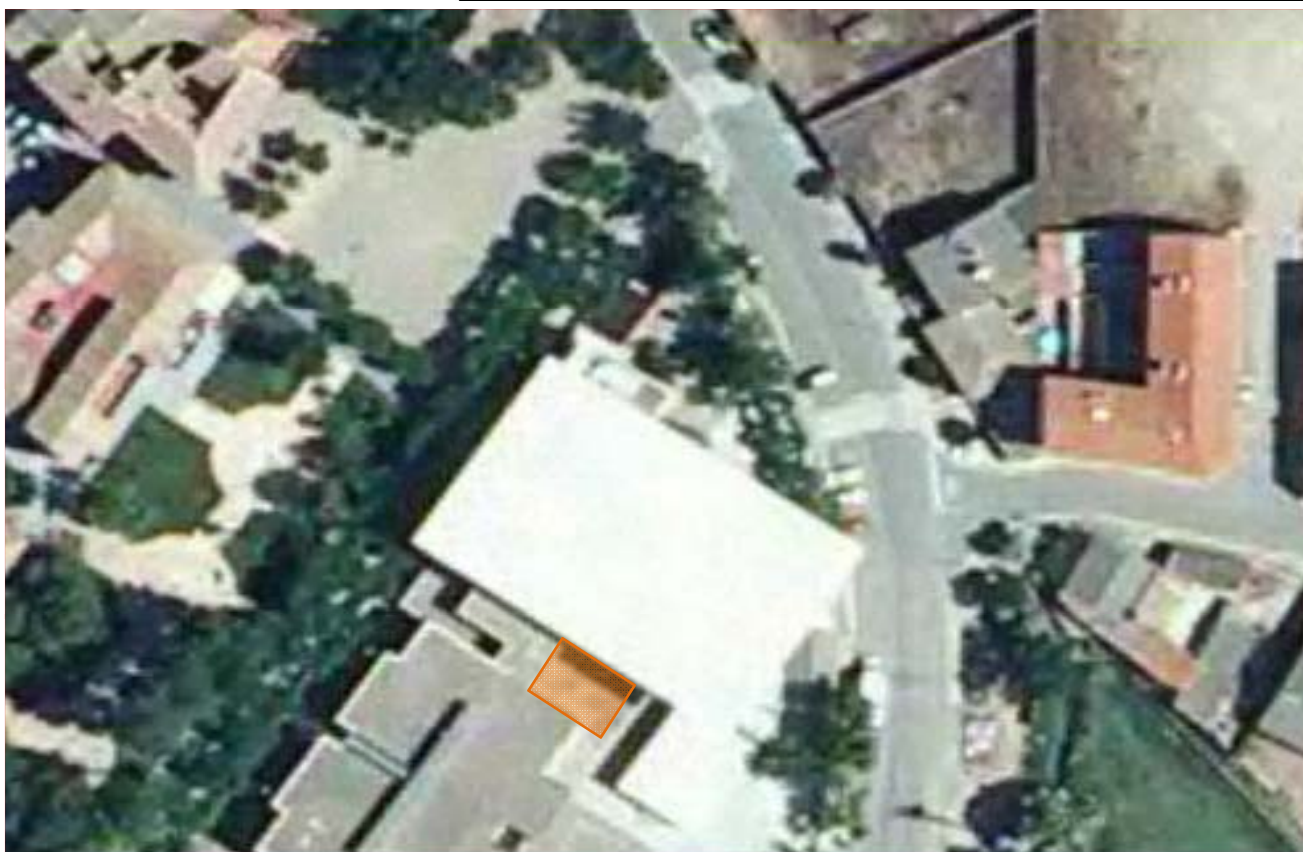
| | Ensayos de penetración dinámica: | P-1 y P-2 |
| | Sondeo geotécnico: | S-1 |

A efectos de facilitar la localización de los puntos de reconocimiento se adjunta un plano en el anejo 3, así como una serie de fotografías en el anejo 8 de este mismo informe, complementadas con las indicaciones del apartado 1.1.

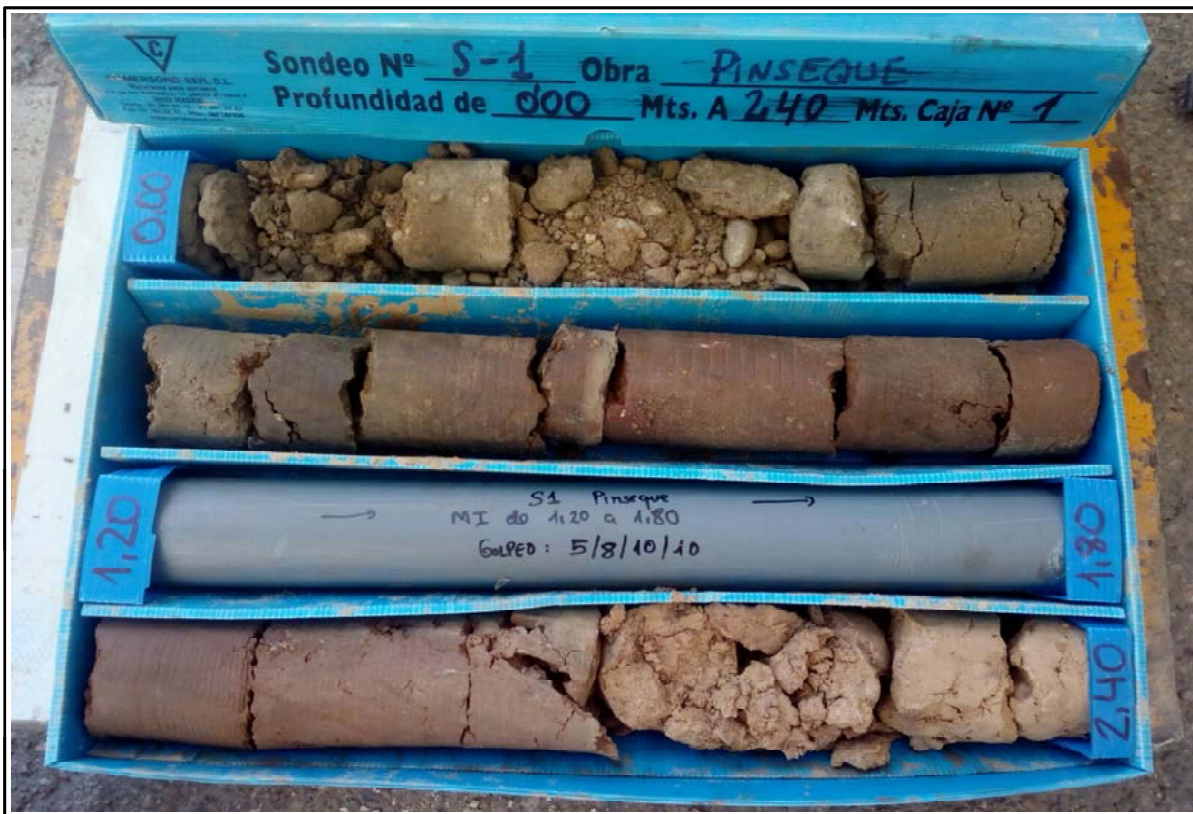
Foto 1

Sondeo 1
caja 1
de 0.00 a 2,40 metros

Por otro lado, el testigo es de tipo continuo en la totalidad de los metros de sondeo realizados, a efectos de describir la columna estratigráfica local, pudiéndose comprobar sus características en el anejo fotográfico 7 de este informe, donde se presentan las cajas con el material recuperado ordenadas por profundidades.

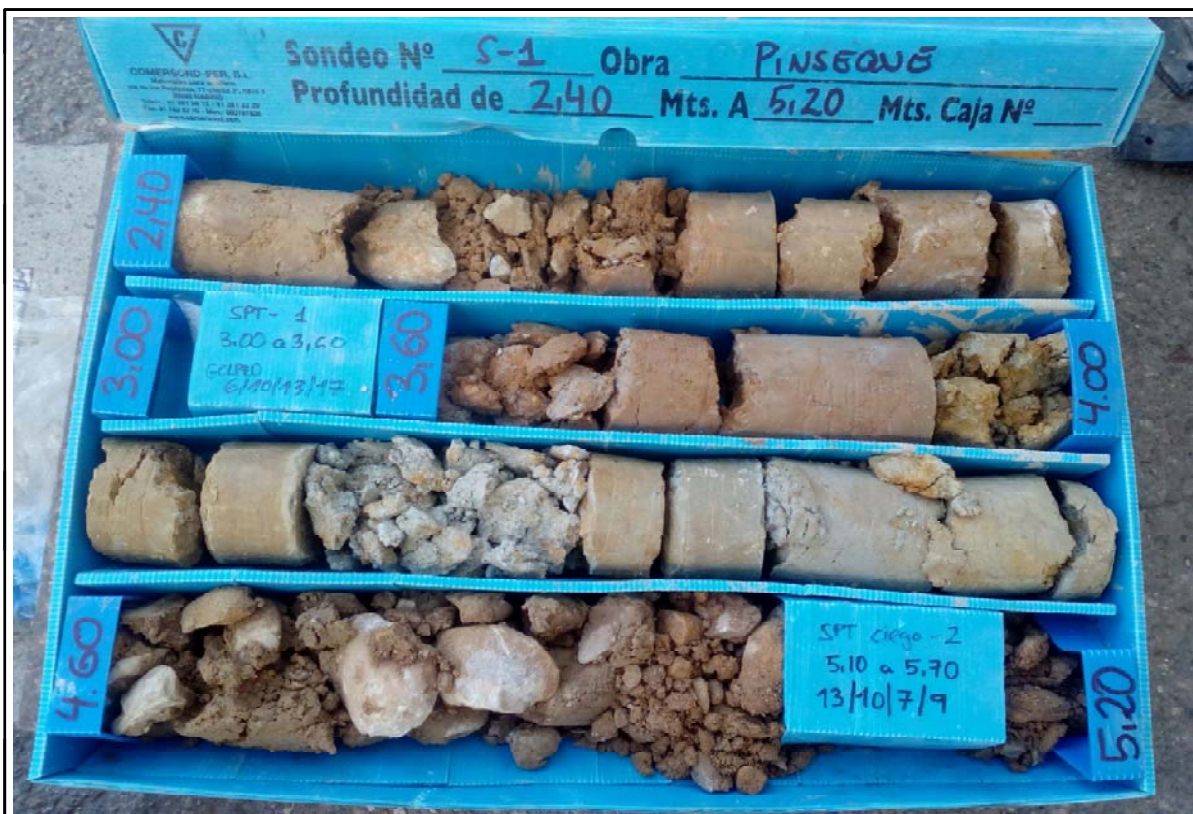
Foto 2

Sondeo 1
caja 2
de 2,40 a 5,20 metros

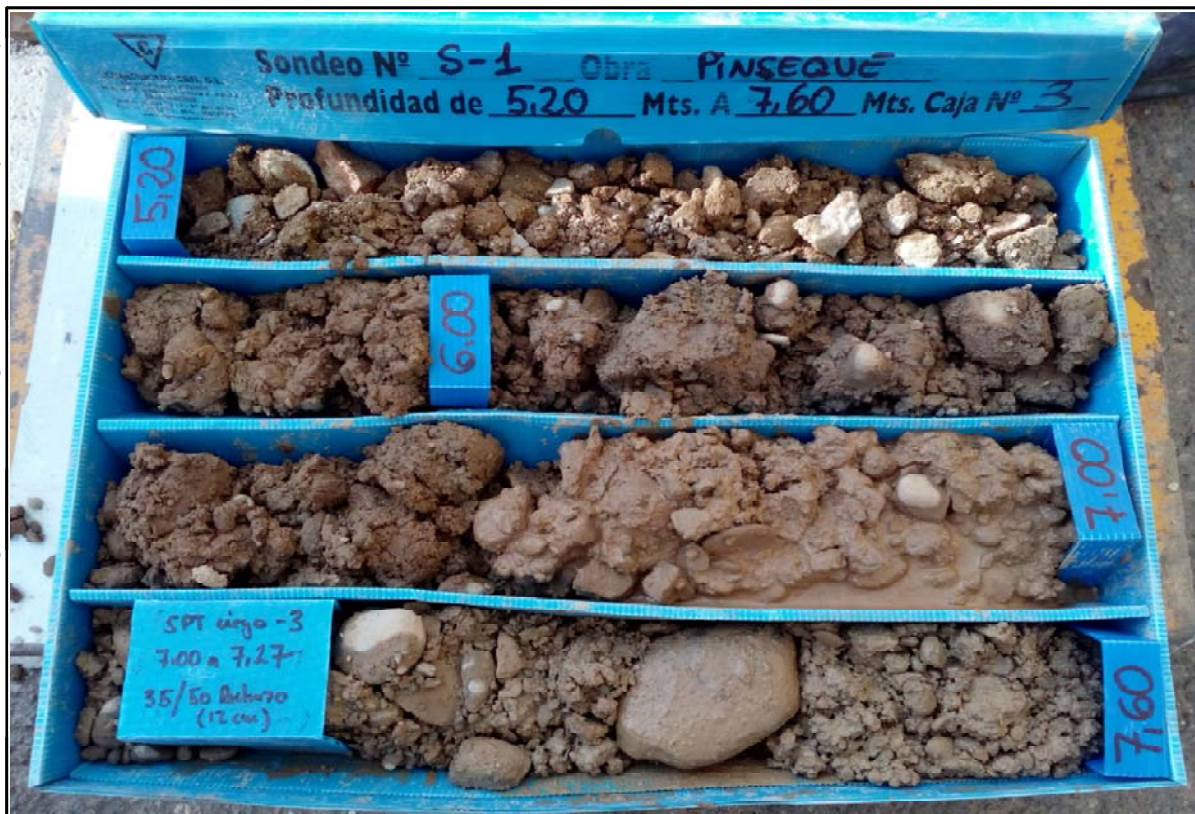
Foto 3

Sondeo 1
caja 3
de 5,20 a 7,60 metros

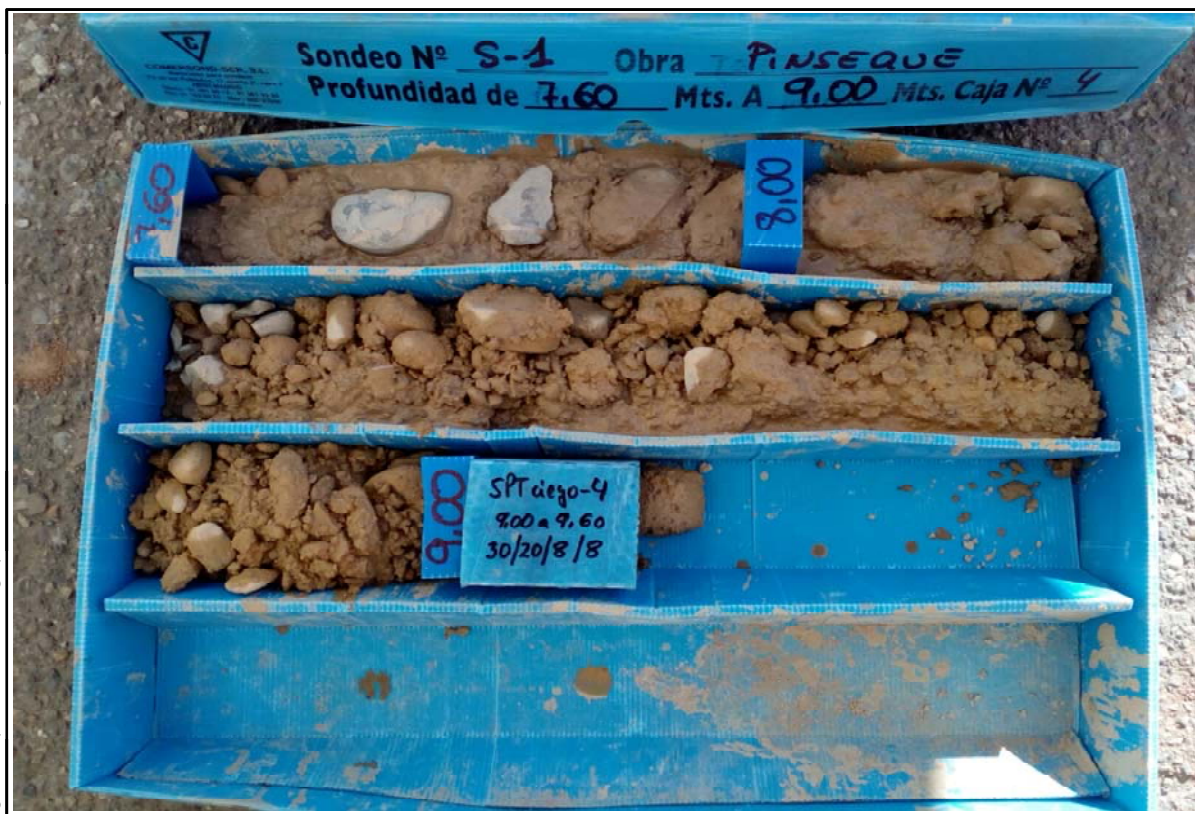
Foto 4

Sondeo 1
caja 4
de 7,60 a 9,00 metros

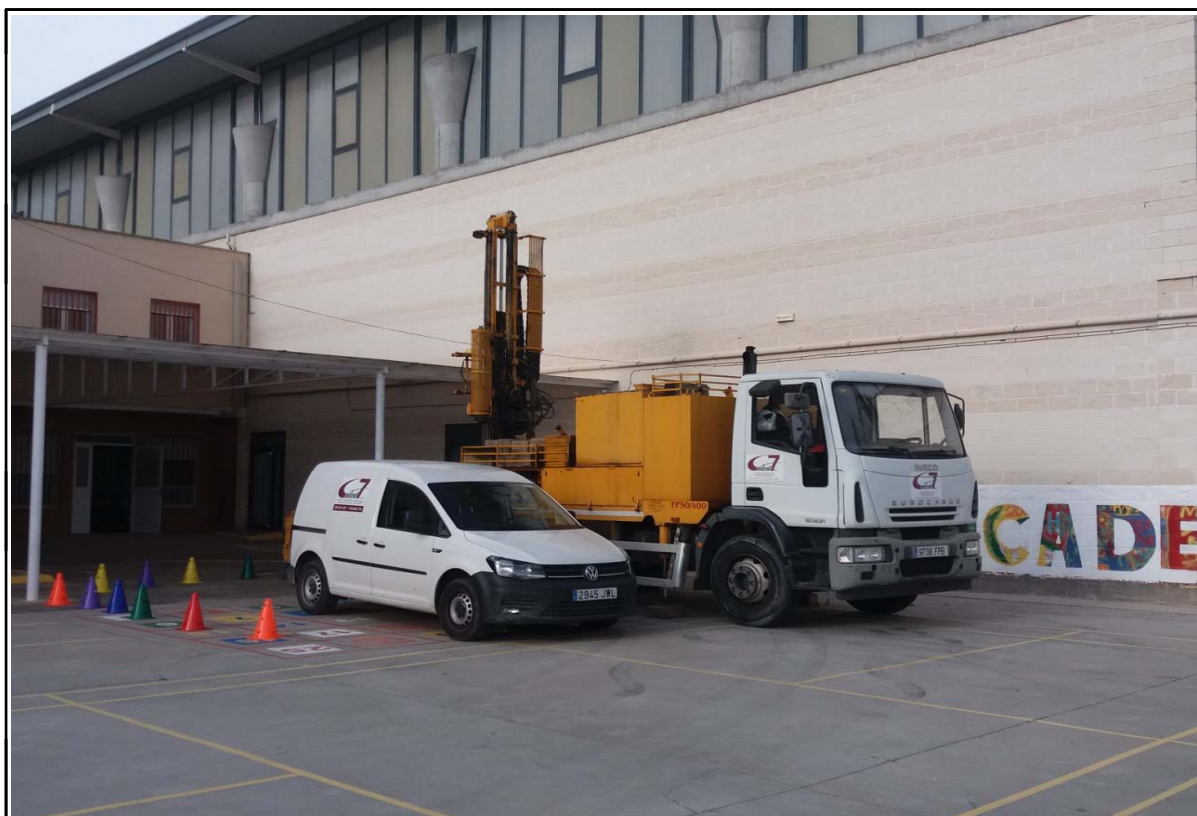
Foto 2

Fotografía de la parcela de estudio a día de realización de los trabajos de campo. Se aprecia el emplazamiento del sondeo 1

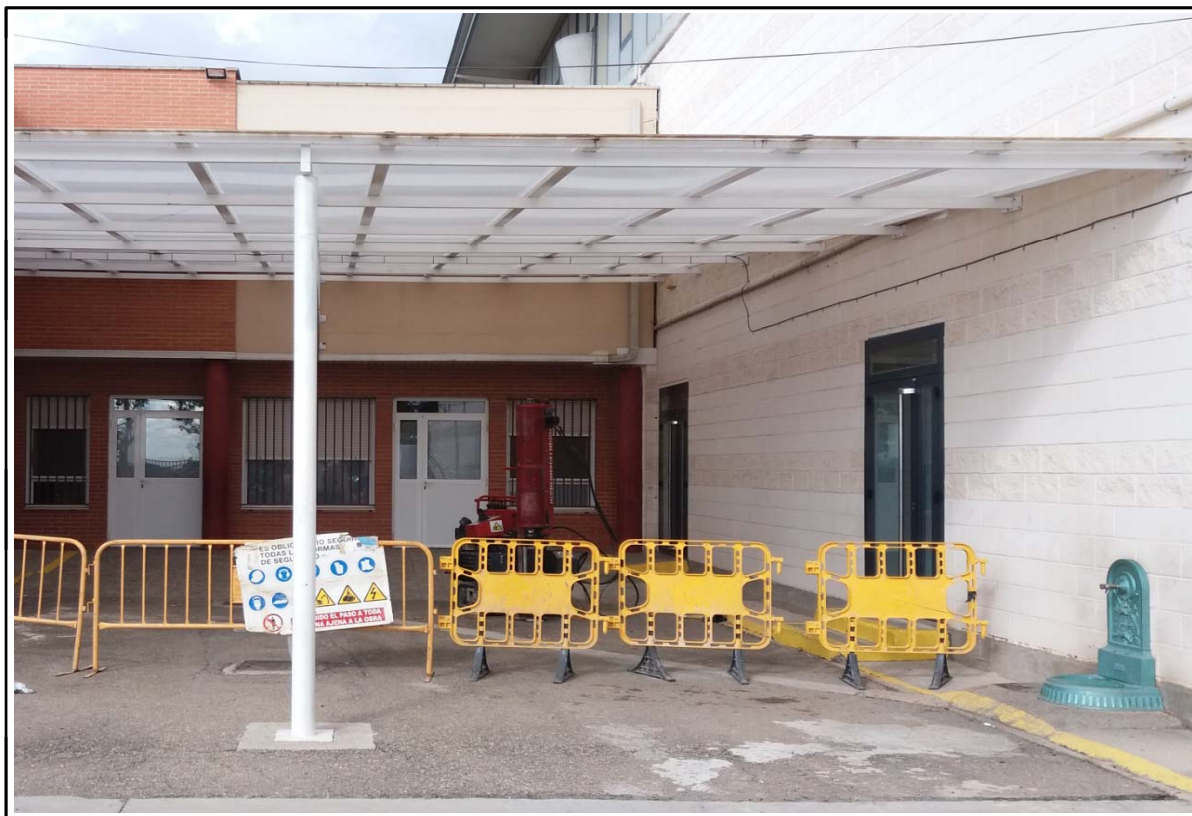
Foto 3

Fotografía de la parcela de estudio a día de realización de los trabajos de campo. Se aprecia el emplazamiento del ensayo de penetración número 1

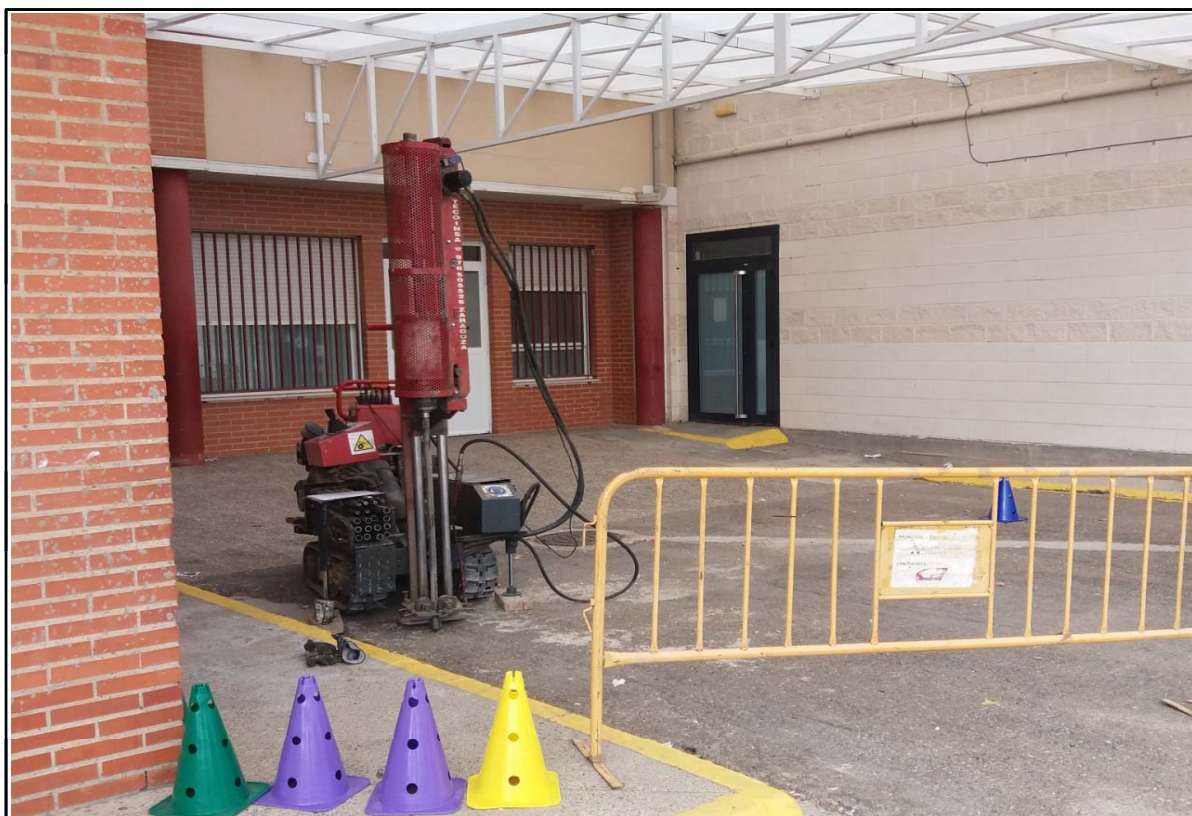
Foto 4

Fotografía de la parcela de estudio a día de realización de los trabajos de campo. Se aprecia el emplazamiento del ensayo de penetración número 2

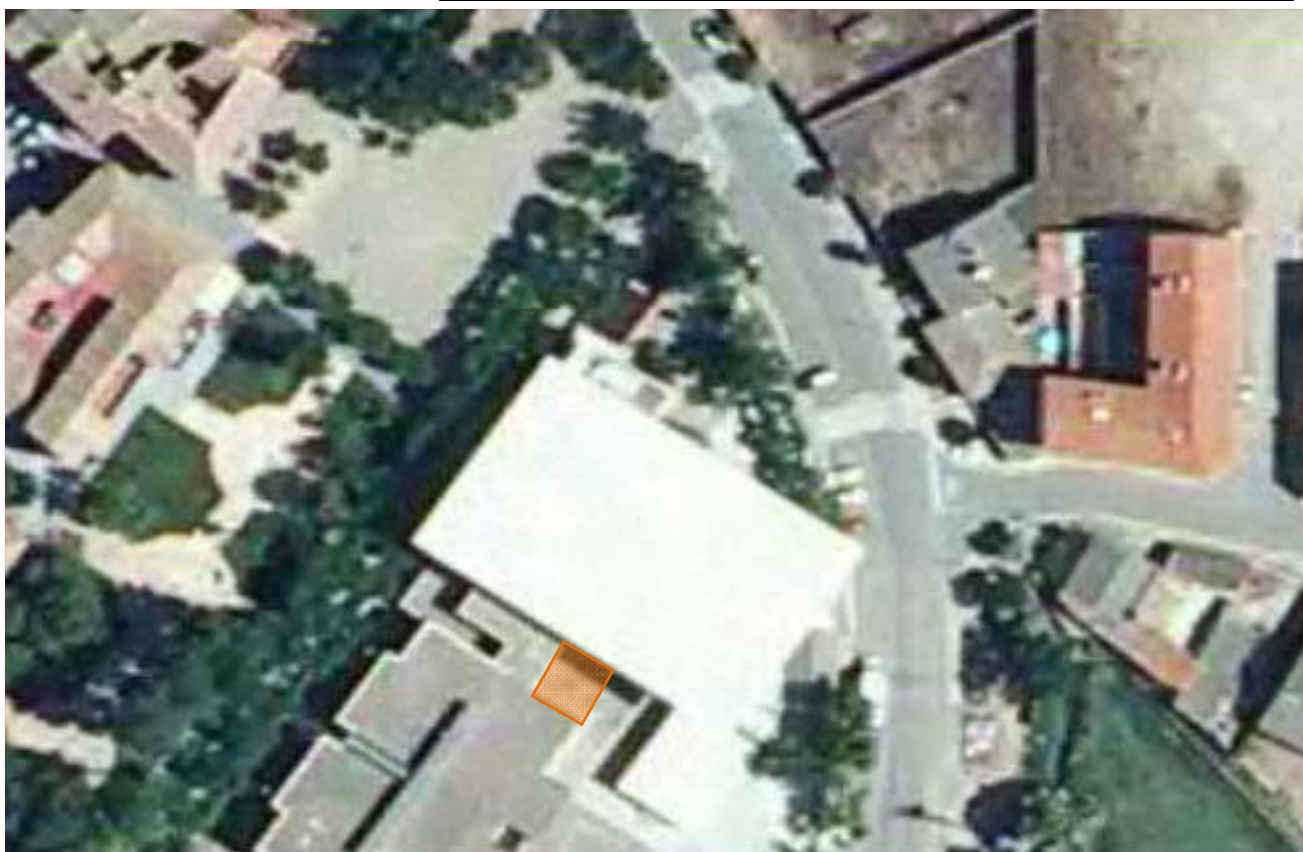
Correlación entre puntos de reconocimiento

Ensayos de penetración dinámica: P-1 y P-2

Sondeo geotécnico: S-1
