Ampliación del estudio geotécnico del solar destinado a la construcción del CIP Parque Venecia de la localidad de Zaragoza

Fecha: **Agosto de 2017**

Peticionario:
UTE Parque Venecia

Ref: **GTC-180081-17**

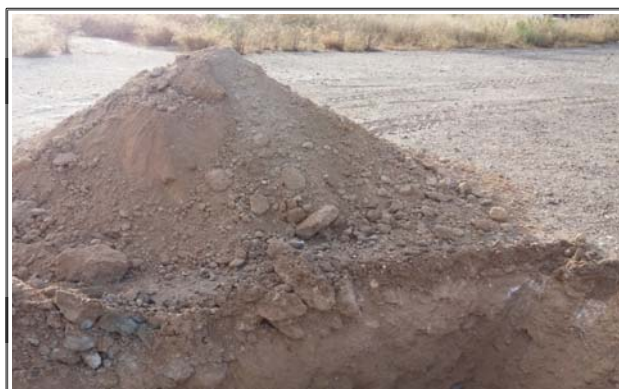
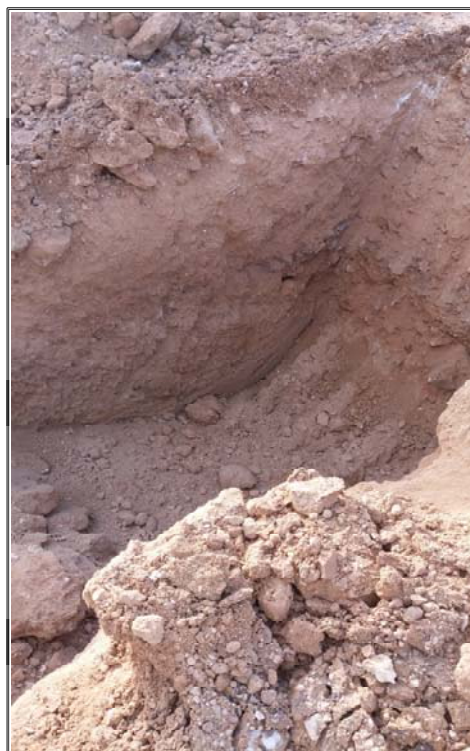
Cata n°	CATA 1 rev	
Localización UTM ETRS89	x	30T
	y	
	z

Prof.	Cota	Espes	Corte terreno	Descripción	muest	tipo	prof	nivel freático	ripabilidad	estabilidad
	0,00									
1	-0,10	0,10		Tierra vegetal, arcillas marrones oscuras con materia orgánica y raíces					1	1
2		1,50		Rellenos a base de arcillas con cantos de yeso y niveles con materia orgánica hacia la base. Se aprecian plásticos y tongadas de materiales de restos de materiales de construcción con buzamiento hacia el sur				1	1	1
3	-1,60									
4										
5

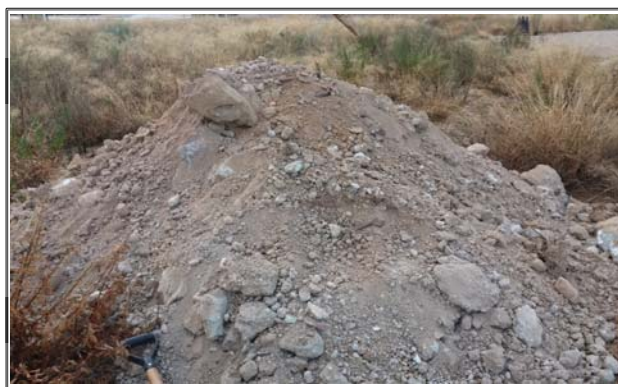
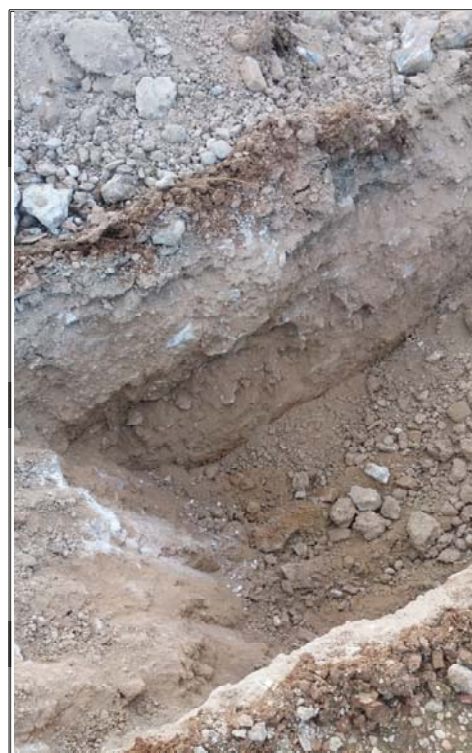
Cata n°	CATA 2 rev	
Localización UTM ETRS89	x	30T
	y	
	z

Prof.	Cota	Espes	Corte terreno	Descripción	muest	tipo	prof	nivel freático	ripabilidad	estabilidad
	0,00									
1	-0,10	0,10		Tierra vegetal, arcillas marrones oscuras con materia orgánica y raíces					1	1
2		1,50		Rellenos a base de arcillas con cantos de yeso y niveles con materia orgánica hacia la base. Se aprecian plásticos y tongadas de materiales de restos de materiales de construcción con buzamiento hacia el sur				1	1	1
3										
4										
5	-1,60

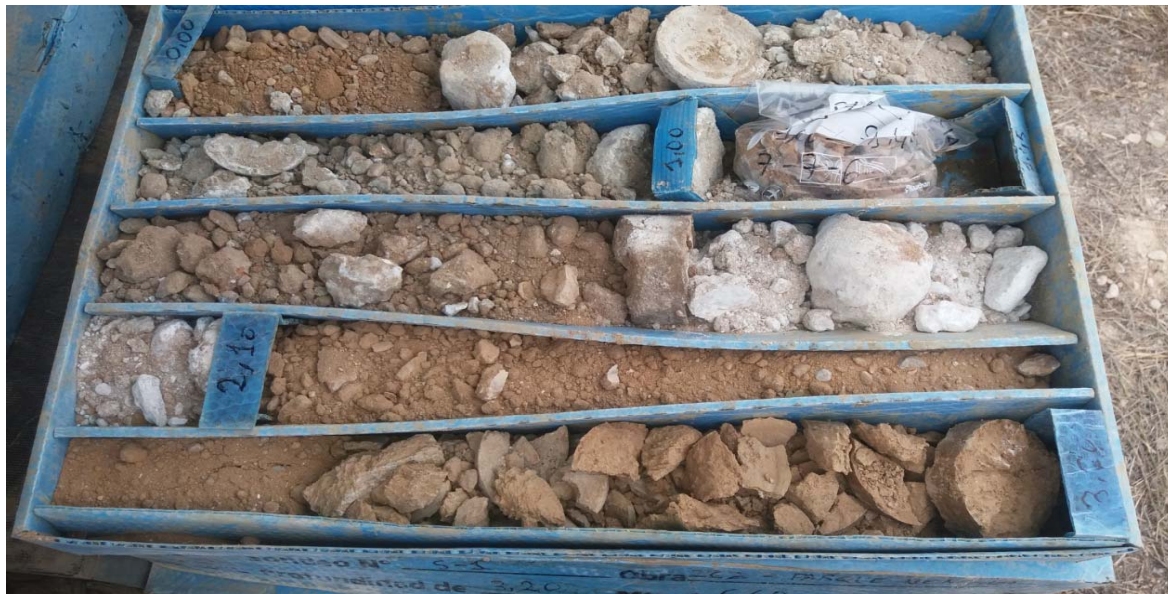
Foto 1

Sondeo 1 rev1
caja 1
de 0.00 a 3,00 metros

<i>Sondeo 1 rev</i>	<i>Nivel/Tramo</i>		<i>Descripción</i>	<i>Profundidad</i>	<i>Espesor</i>
	UG _{tv/rell}	<i>Tramo 1</i>	Tierra vegetal / rellenos	<i>0.00 a 2.10</i>	<i>2.10</i>
	UG _{gl}	<i>Tramo 1</i>	Limos arenoso arcillosos	<i>2.10 a 6.00</i>	<i>3.90</i>
		<i>Tramo 2</i>	Gravas	<i>6.00 a 11.40</i>	<i>5.40</i>
		<i>Tramo 1</i>	Limos arenoso arcillosos	<i>11.40 a 12.45</i>	<i>1.05</i>

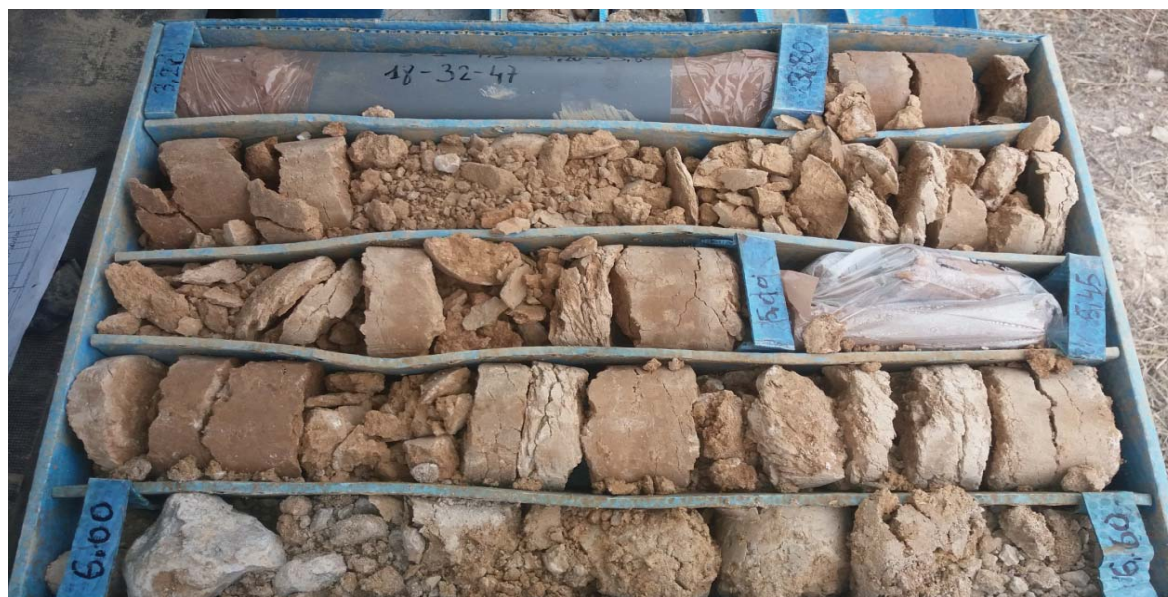
Foto 2

Sondeo 1 rev1
caja 2
de 3,00 a 6,60 metros

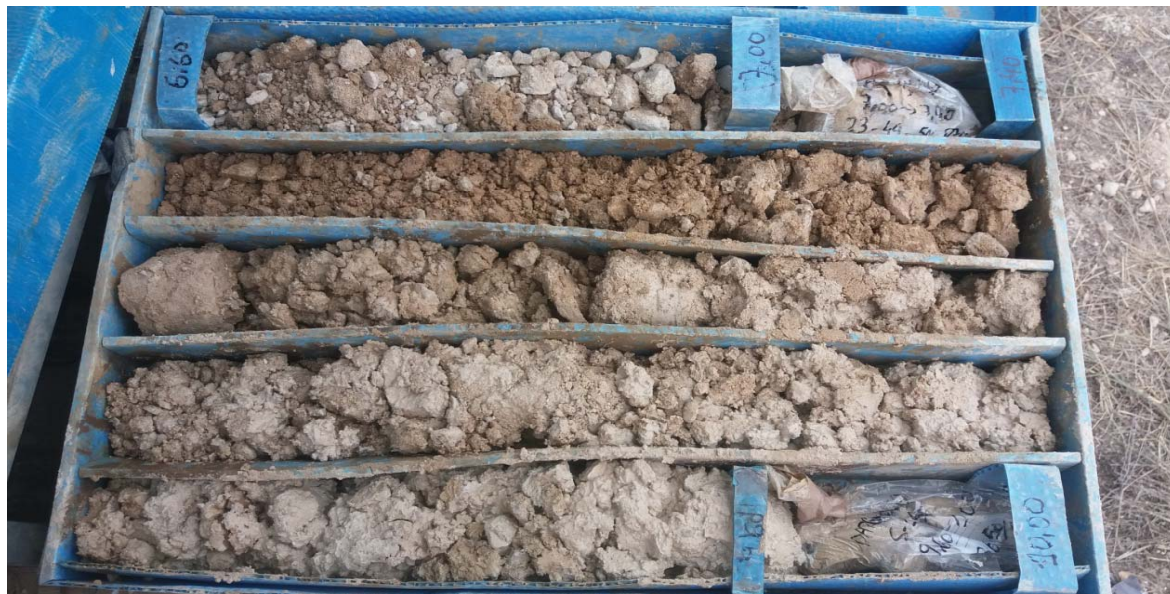
Foto 3

Sondeo 1 rev1
caja 3
de 6.60 a 10,00 metros

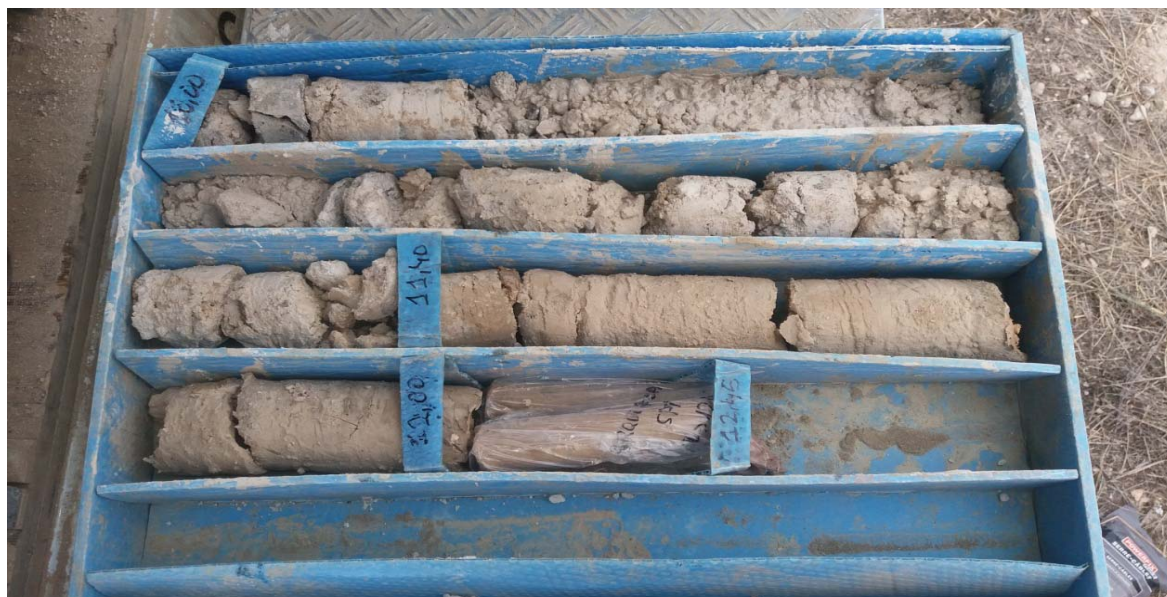
Foto 4

Sondeo 1 rev1
caja 3
de 10.00 a 12,45 metros

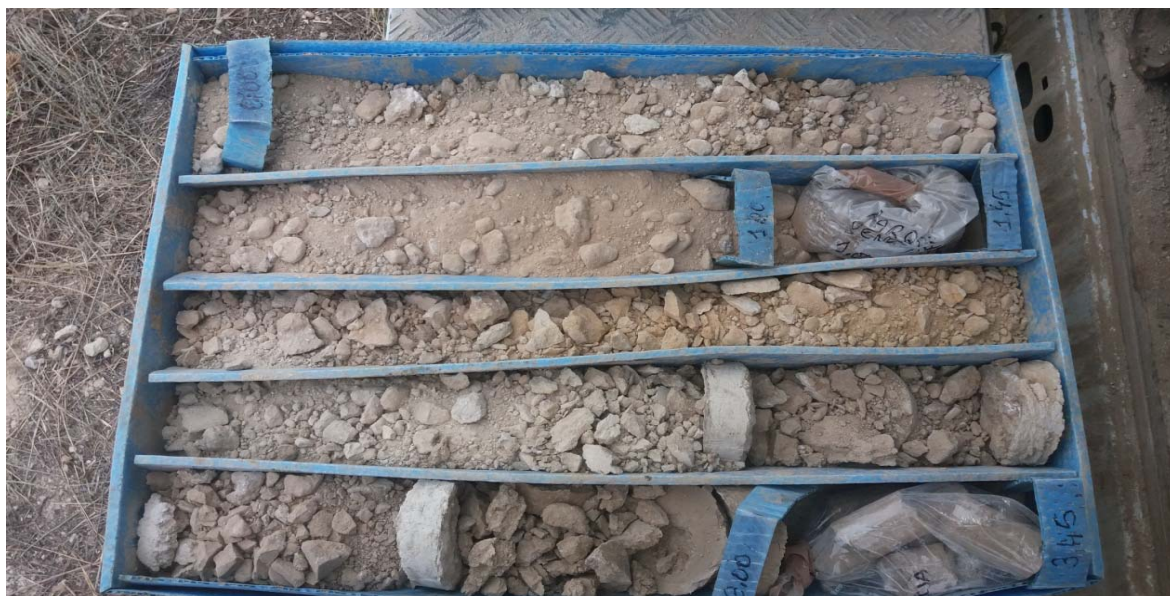
Foto 1

Sondeo 2 rev1
caja 1
de 0,00 a 3,45 metros

<i>Sondeo 2 rev</i>	<i>Nivel/Tramo</i>		<i>Descripción</i>	<i>Profundidad</i>	<i>Espesor</i>
	UG _{tv/rell}	<i>Tramo 1</i>	Tierra vegetal / rellenos	<i>0.00 a 1.10</i>	<i>1.10</i>
	UG _{gl}	<i>Tramo 1</i>	Limos arenoso arcillosos	<i>1.10 a 4.50</i>	<i>3.40</i>
		<i>Tramo 2</i>	Gravas	<i>4.50 a 6.40</i>	<i>1.90</i>
		<i>Tramo 1</i>	Limos arenoso arcillosos	<i>6.40 a 9.06</i>	<i>2.66</i>

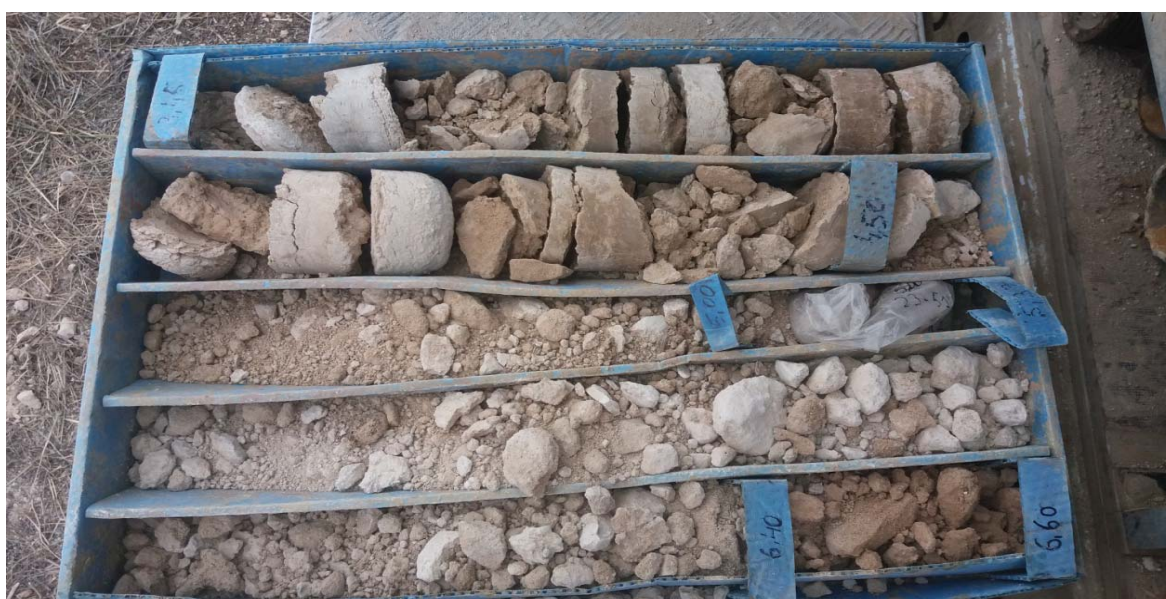
Foto 2

Sondeo 2 rev1
caja 2
de 3,45 a 6,60 metros

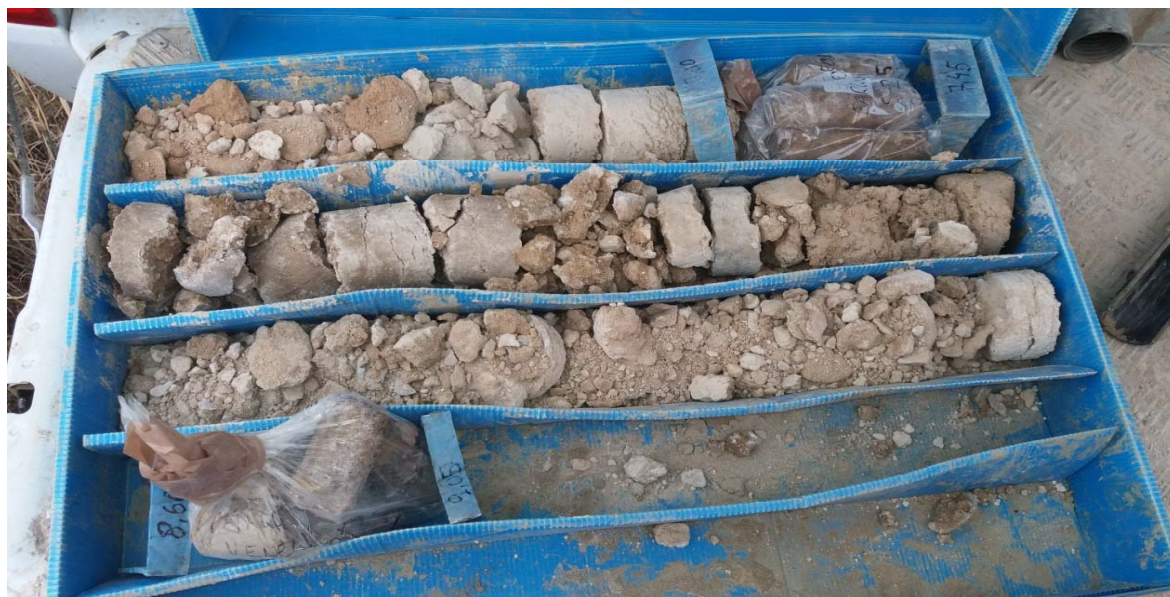
Foto 3

Sondeo 2 rev1
caja 3
de 6.60 a 9,00 metros

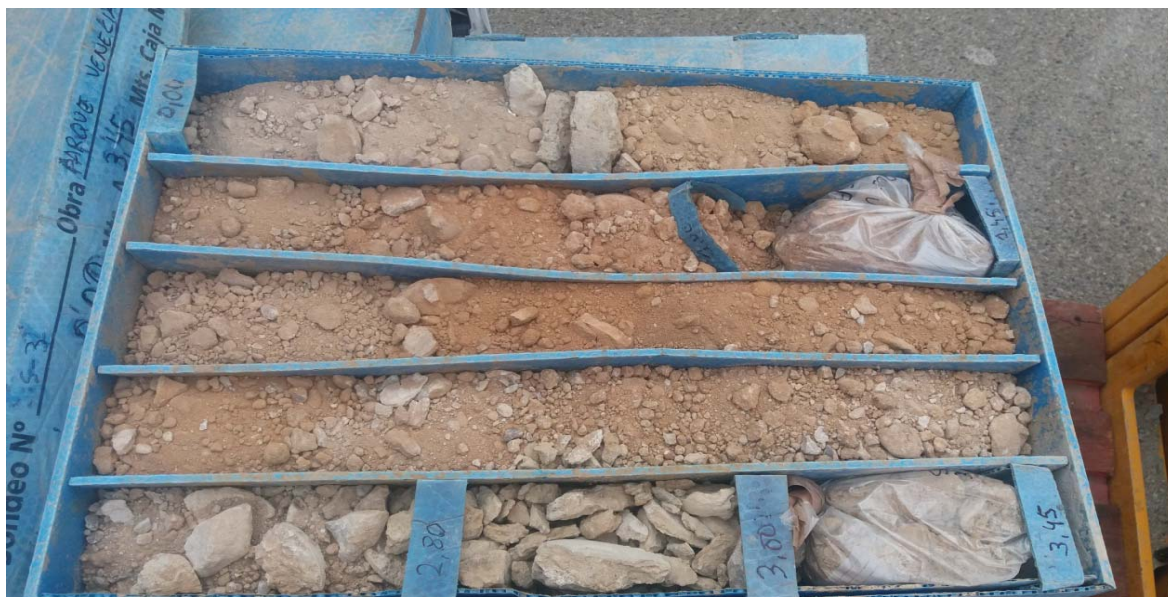
Foto 1

Sondeo 3 rev1
caja 1
de 0.00 a 3,45 metros

Sondeo 3 rev	Nivel/Tramo		Descripción	Profundidad	Espesor
	UG _{tv/rell}	Tramo 1	Tierra vegetal / rellenos	0.00 a 0.30	0.30
	UG _{gl}	Tramo 2	Gravas	0.30 a 2.80	2.50
		Tramo 1	Limos arenoso arcillosos	2.90 a 9.00	6.20

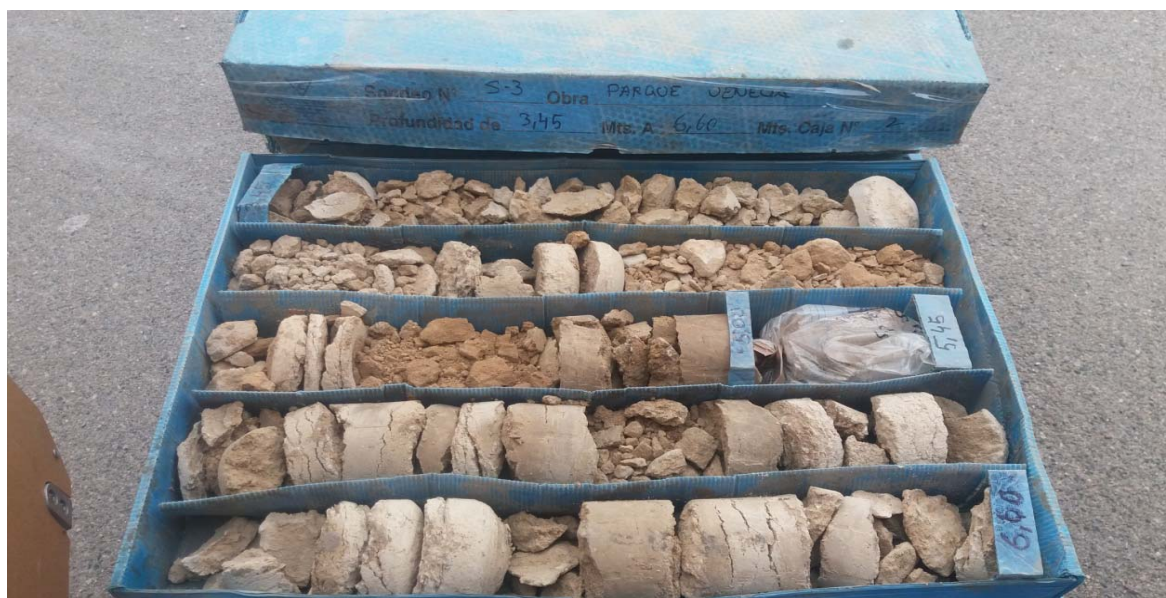
Foto 2

Sondeo 3 rev1
caja 2
de 3,45 a 6,60 metros

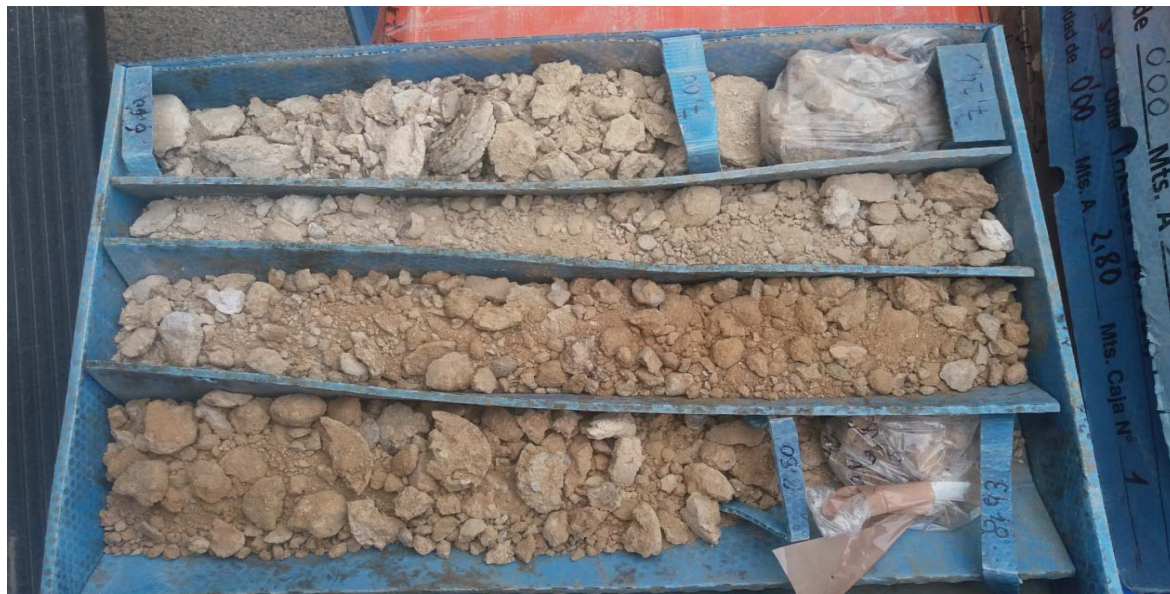
Foto 3

Sondeo 3 rev1
caja 3
de 6.60 a 8,93 metros

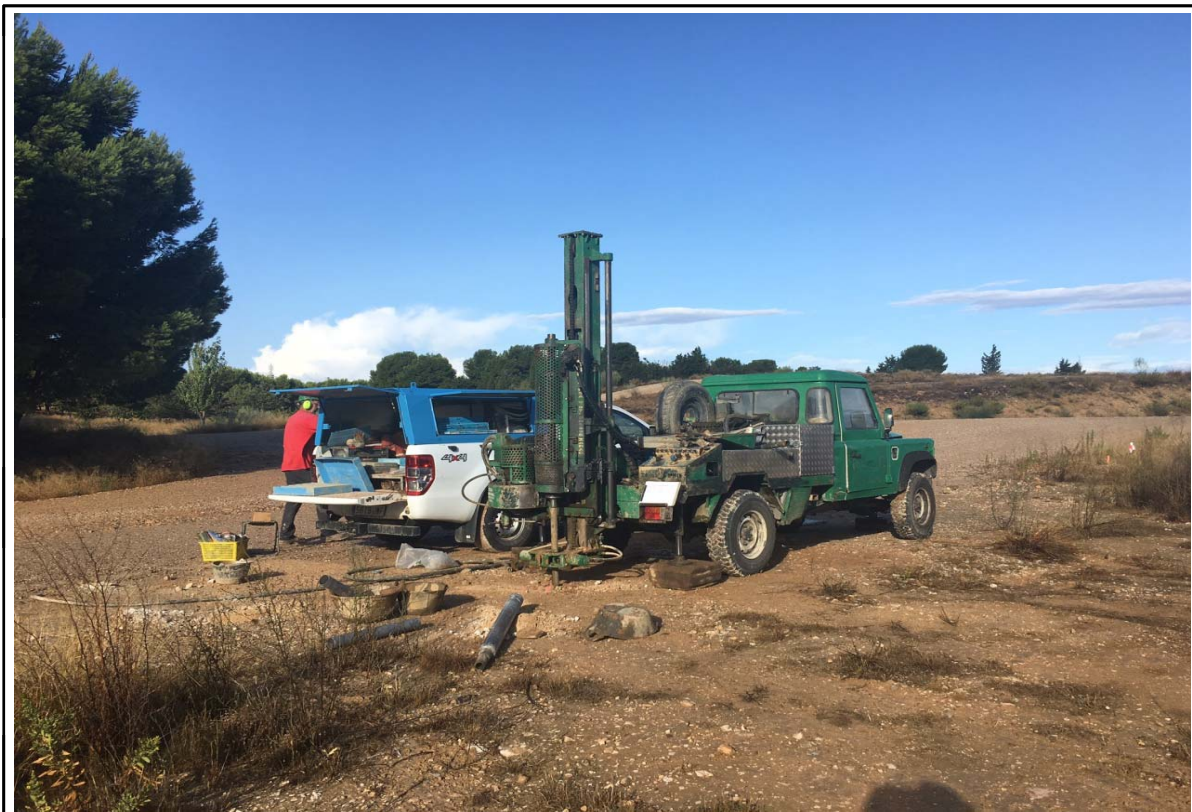
Foto 1

Fotografía de la parcela de estudio a día de realización de los trabajos de campo.
Emplazamiento del sondeo S-1 Rev

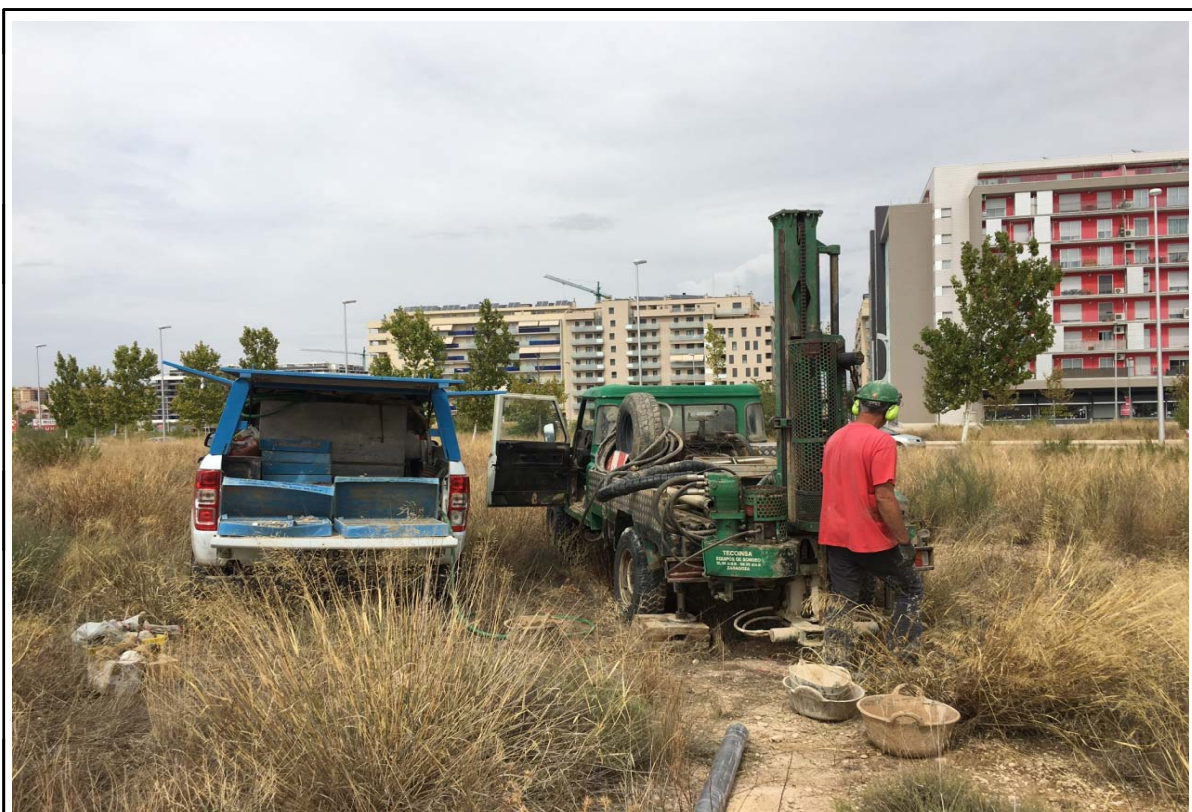
Foto 2

Fotografía de la parcela de estudio a día de realización de los trabajos de campo.
Emplazamiento del sondeo S-2 Rev

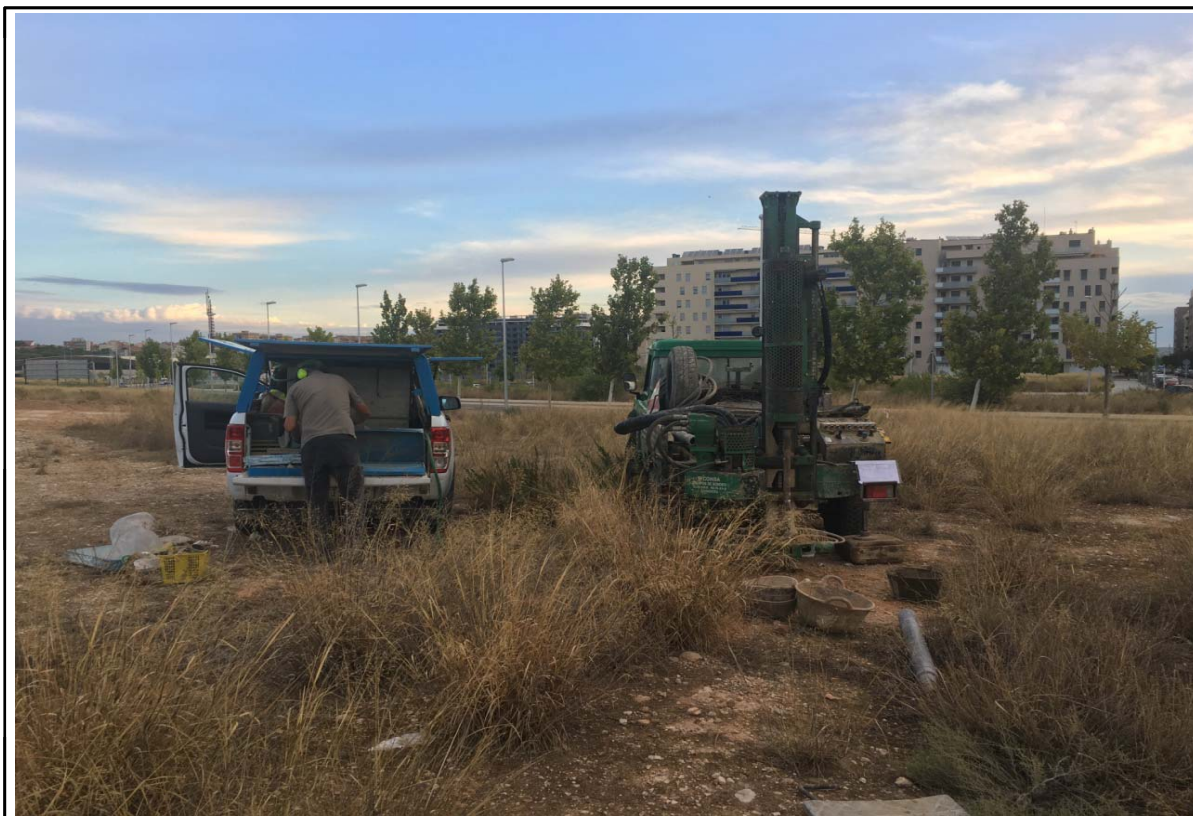
Foto 3

Fotografía de la parcela de estudio a día de realización de los trabajos de campo. Se aprecia el emplazamiento del sondeo 3 rev

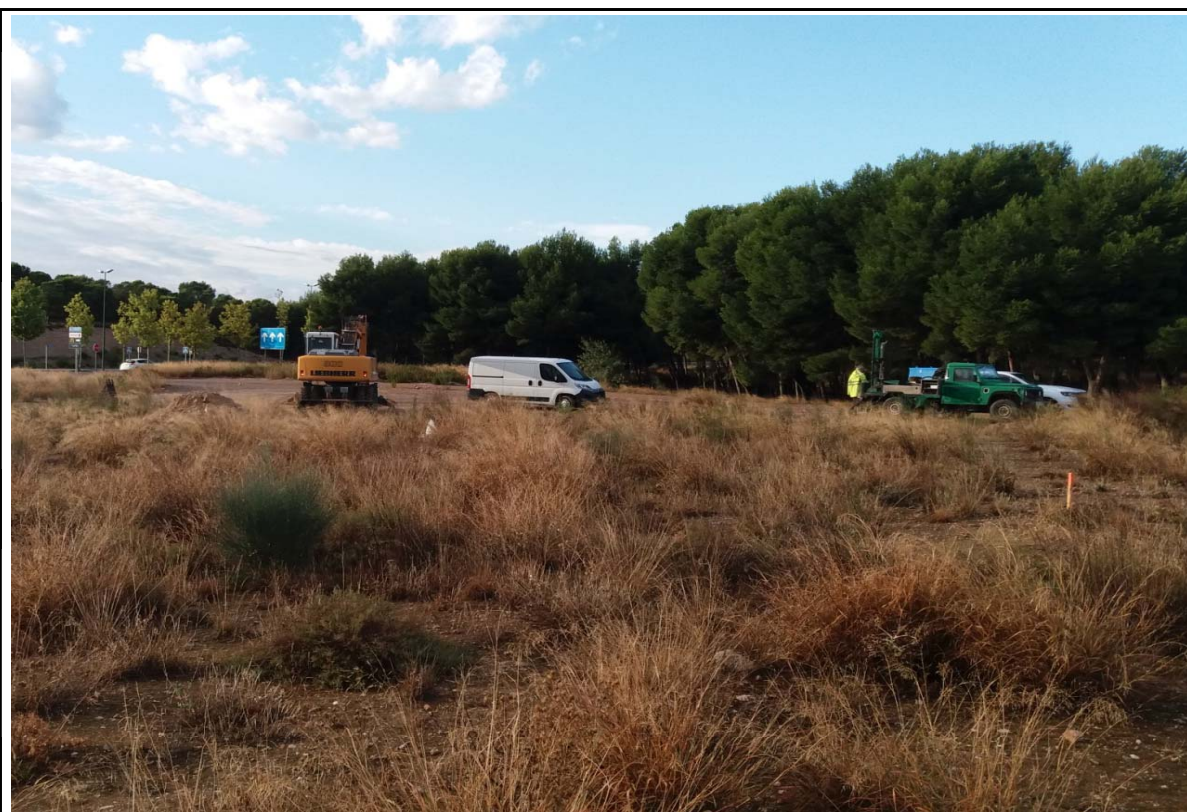
Foto 4

Fotografía de la parcela de estudio a día de realización de los trabajos de campo. Se aprecia el emplazamiento de la cata 1 rev y del sondeo 1 rev

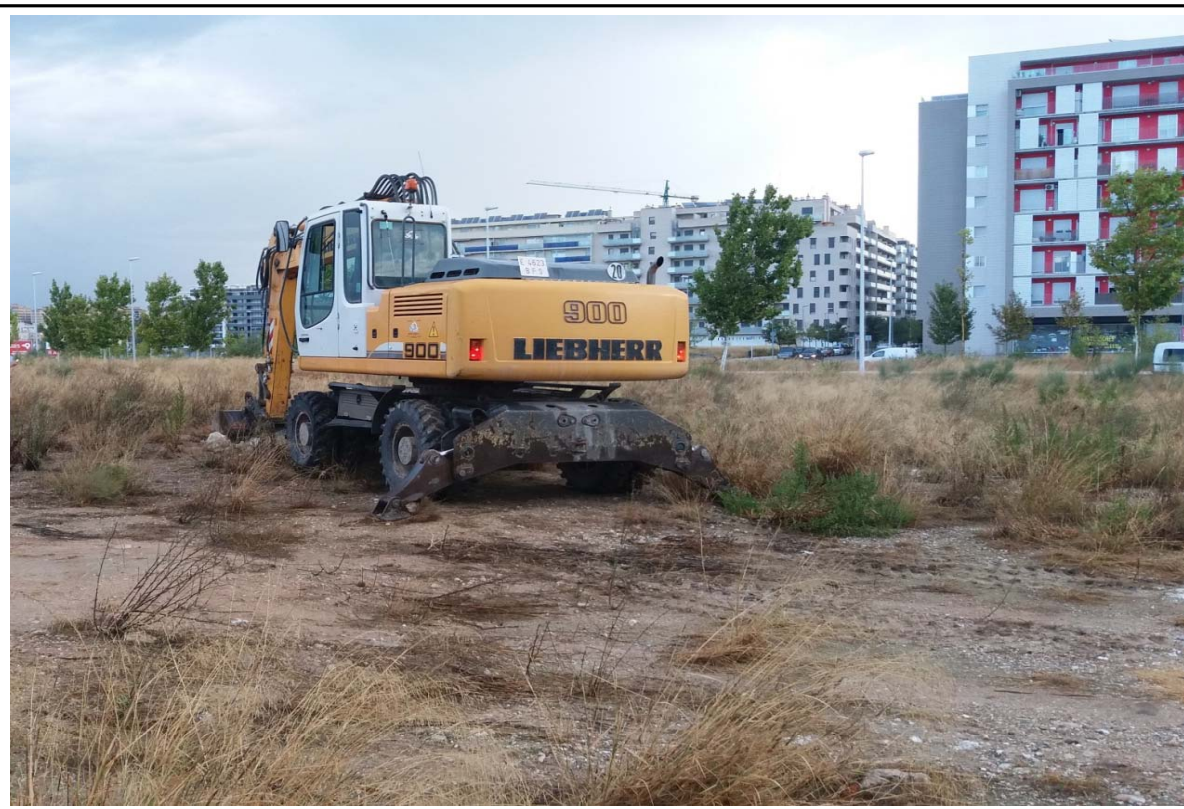
Foto 5

Fotografía de la parcela de estudio a día de realización de los trabajos de campo. Se aprecia el emplazamiento de la cata 2 rev
