Estudio geotécnico del solar destinado a la construcción del CIP Parque Venecia de la localidad de Zaragoza

Peticionario:
GOBIERNO DE ARAGÓN. Departamento de Educación, Cultura y Deporte
Secretaría General Técnica. Gerencia de Infraestructuras y Equipamiento

Ref: **GTC-173479-17**

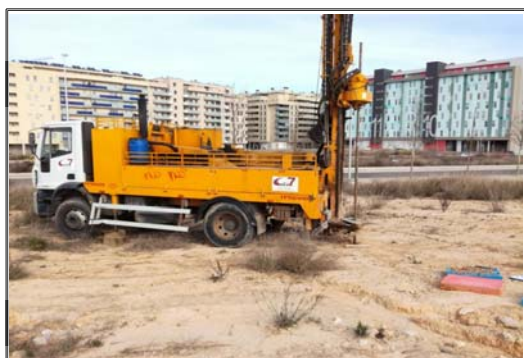
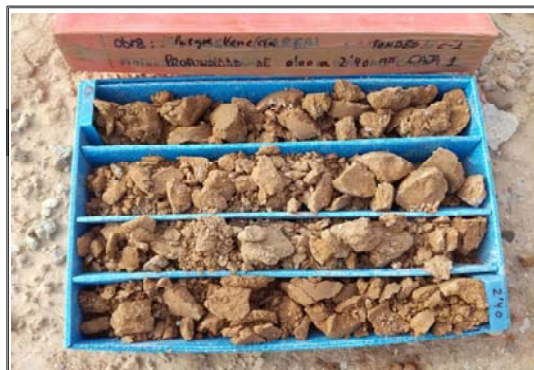
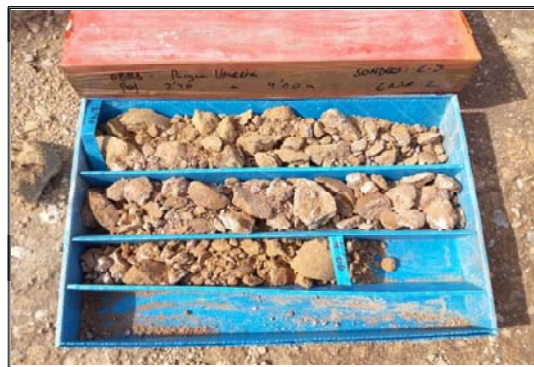
Cata nº	CATA 1	
Localización UTM ETRS89	x	30T 676.942
	y	4.609.309
	z	244,21

Prof.	Cota	Espes	Corte terreno	Descripción	muest	tipo	prof	nivel freático	ripabilidad	estabilidad
	244,21									
1	244,01	0,20		Tierra vegetal, arcillas marrones oscuras con materia orgánica y raíces			1		1	
2							2			
3		3,80		Limos arenosos compactos, con pasadas de arenas limosas compactas. Tramo con humedad moderada a baja			3		1	
4	240,21						4			
5							5

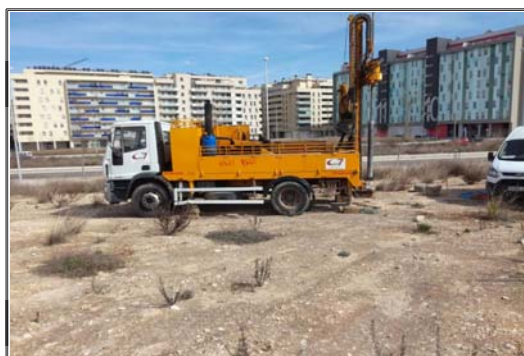
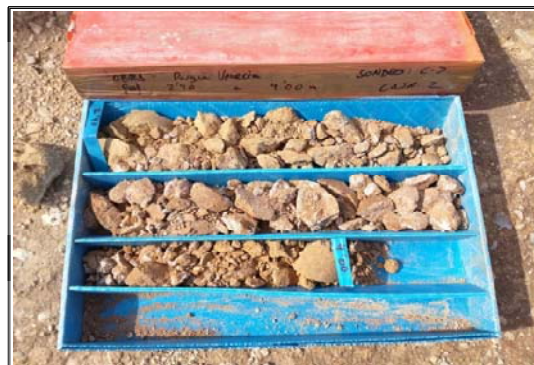
Cata nº	CATA 2	
Localización UTM ETRS89	x	30T 676.954
	y	4.609.274
	z	245,06

Prof.	Cota	Espes	Corte terreno	Descripción	muest	tipo	prof	nivel freático	ripabilidad	estabilidad
	245,06									
1	244,86	0,20		Tierra vegetal, arcillas marrones oscuras con materia orgánica y raíces			1		1	
2	242,76	2,10		Gravas de cantos redondeados poligénicos y heterométricos con algún bolo y matriz limosa arenosa de color marrón clara.	M-1	Alt. 0,20 a 2,30	2		1	
3							3			
4	241,06	1,70		Limos arenosos compactos, con pasadas de arenas limosas compactas y arcillas con filamento yesíferos. Tramo con humedad moderada a baja	M-1	Alt. 2,30 a 4,00	4		1	
5							5

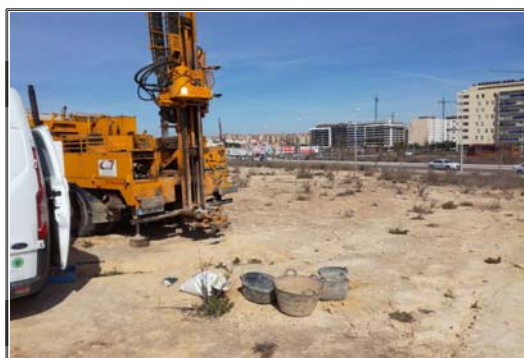
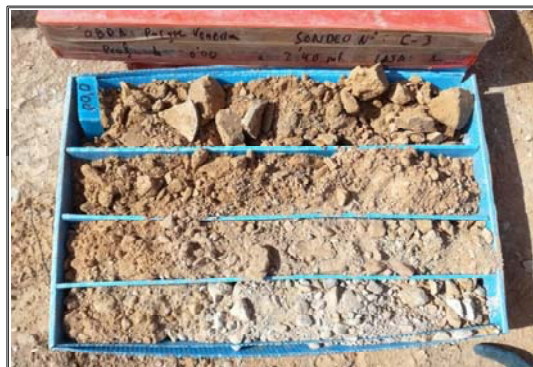
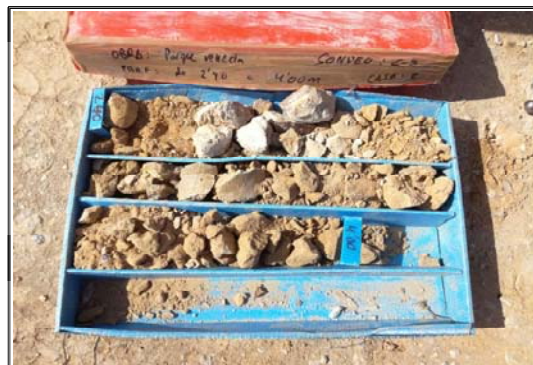
Cata nº	CATA 3	
Localización UTM ETRS89	x	30T 676.964
	y	4.609.223
	z	246,97

Prof.	Cota	Espes	Corte terreno	Descripción	muest	tipo	prof	nivel freático	ripabilidad	estabilidad
	246,97									
1	246,77	0,20		Tierra vegetal, arcillas marrones oscuras con materia orgánica y raíces			1		1	
2	244,97	1,80		Limos arenosos compactos, con pasadas de arenas limosas compactas y arcillas con filamento yesíferos. Tramo con humedad moderada a baja	M-1	Alt. 0,20 a 2,00	2		1	
3	244,37	0,60		Gravas de cantos redondeados poligénicos y heterométricos con algún bolo y matriz limosa arenosa de color marrón clara			3		1	
4	242,97	1,40		Arenas parcialmente cementadas	M-1	Alt. 2,00 a 4,00	4		1	
5							5

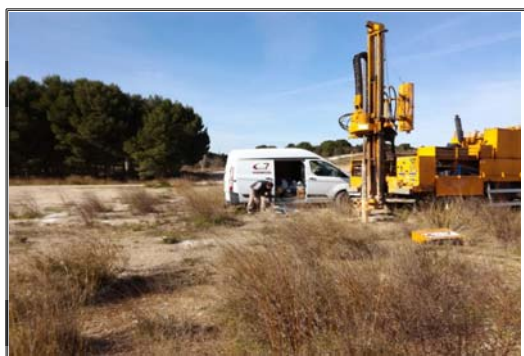
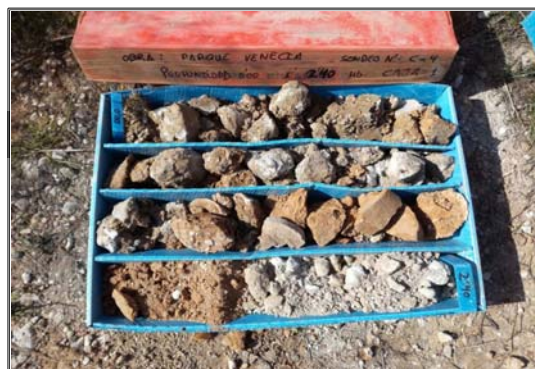
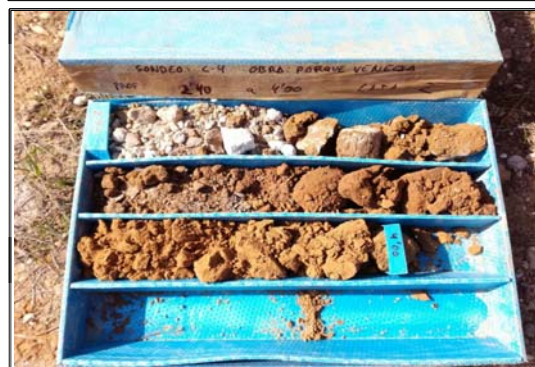
Cata nº	CATA 4	
Localización UTM ETRS89	x	30T 677.007
	y	4.609.157
	z	246,12

Prof.	Cota	Espes	Corte terreno	Descripción	muest	tipo	prof	nivel freático	riparabilidad	estabilidad
	246,12									
1	245,92	0,20		Tierra vegetal, arcillas marrones oscuras con materia orgánica y raíces			1		1	
2		3,40		Rellenos a base de arcillas con cantos de yeso y niveles con materia orgánica hacia la base, suelo vegetal			1		1	
3	242,52									
4	241,92	0,60		Arena limosa ligeramente húmedas			1		1	
5

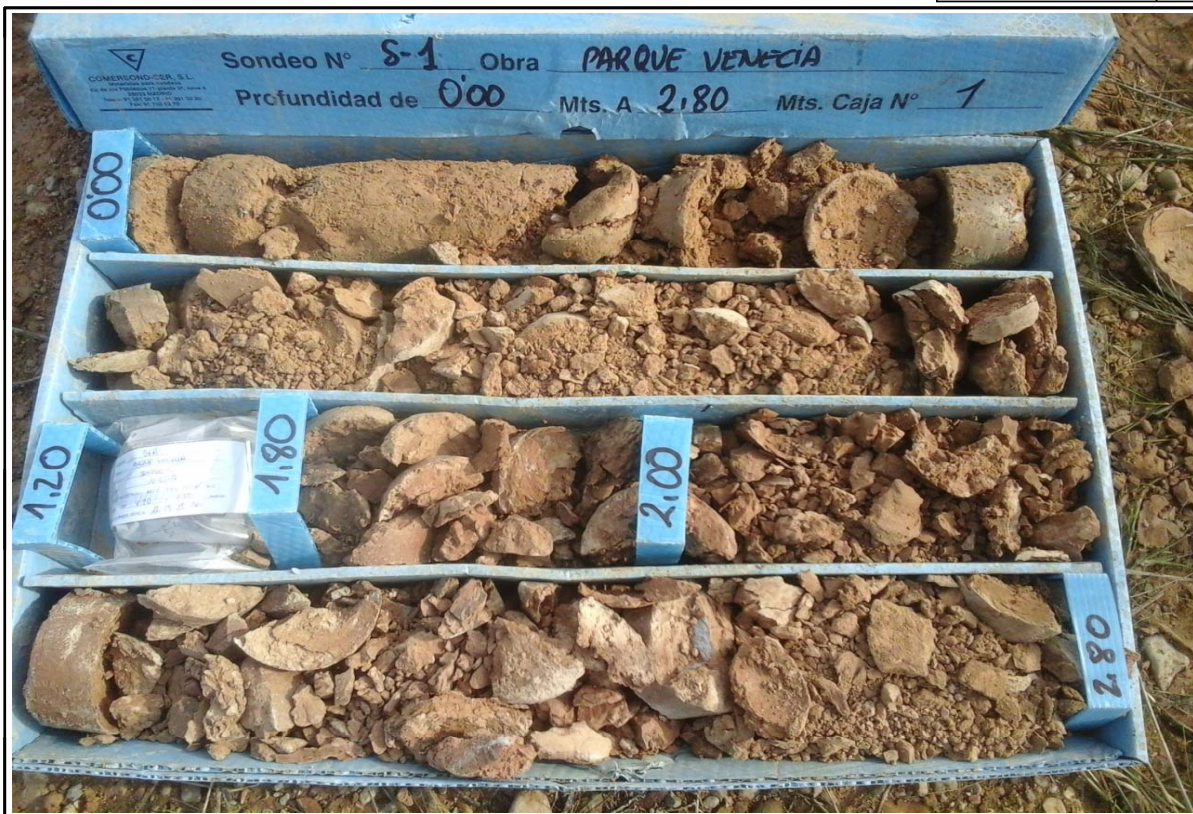
Foto 2

Sondeo 1
caja 2
de 2,80 a 6,20 metros

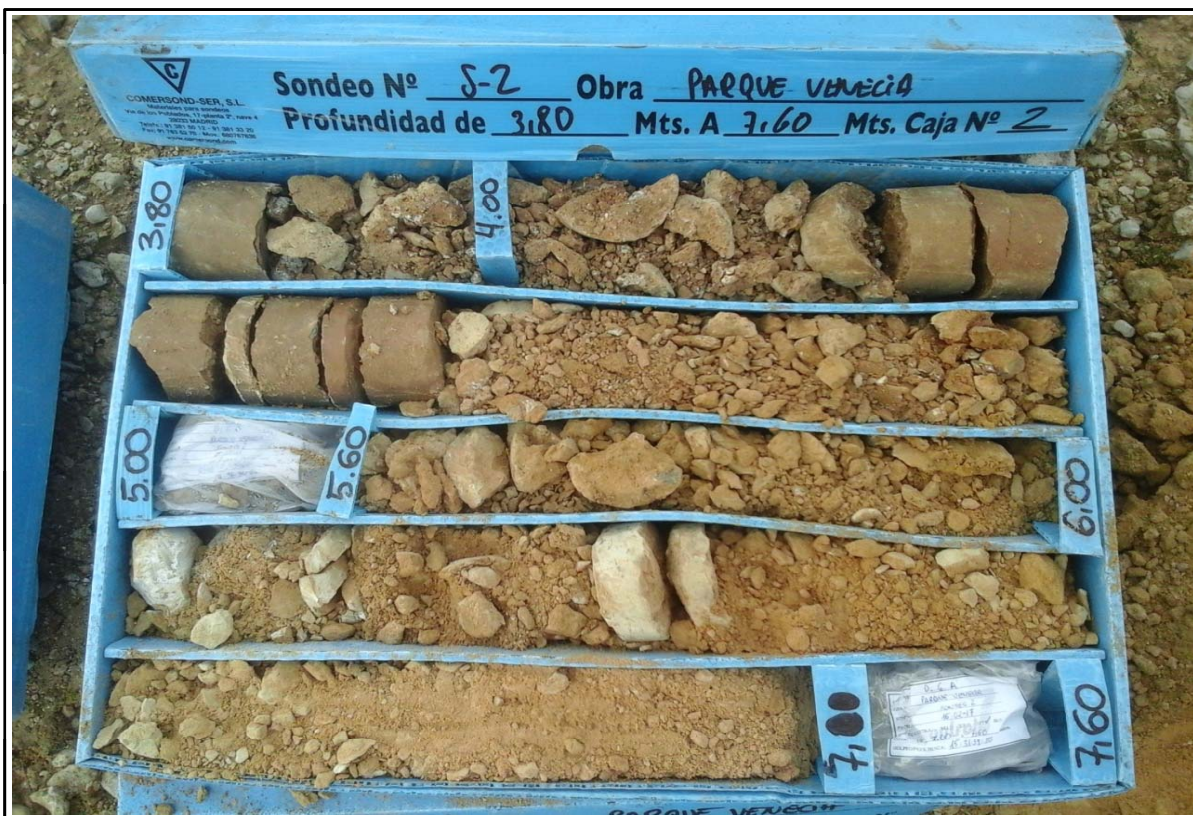
Foto 2

Sondeo 2

caja 2
de 3.80 a 7.60 metros

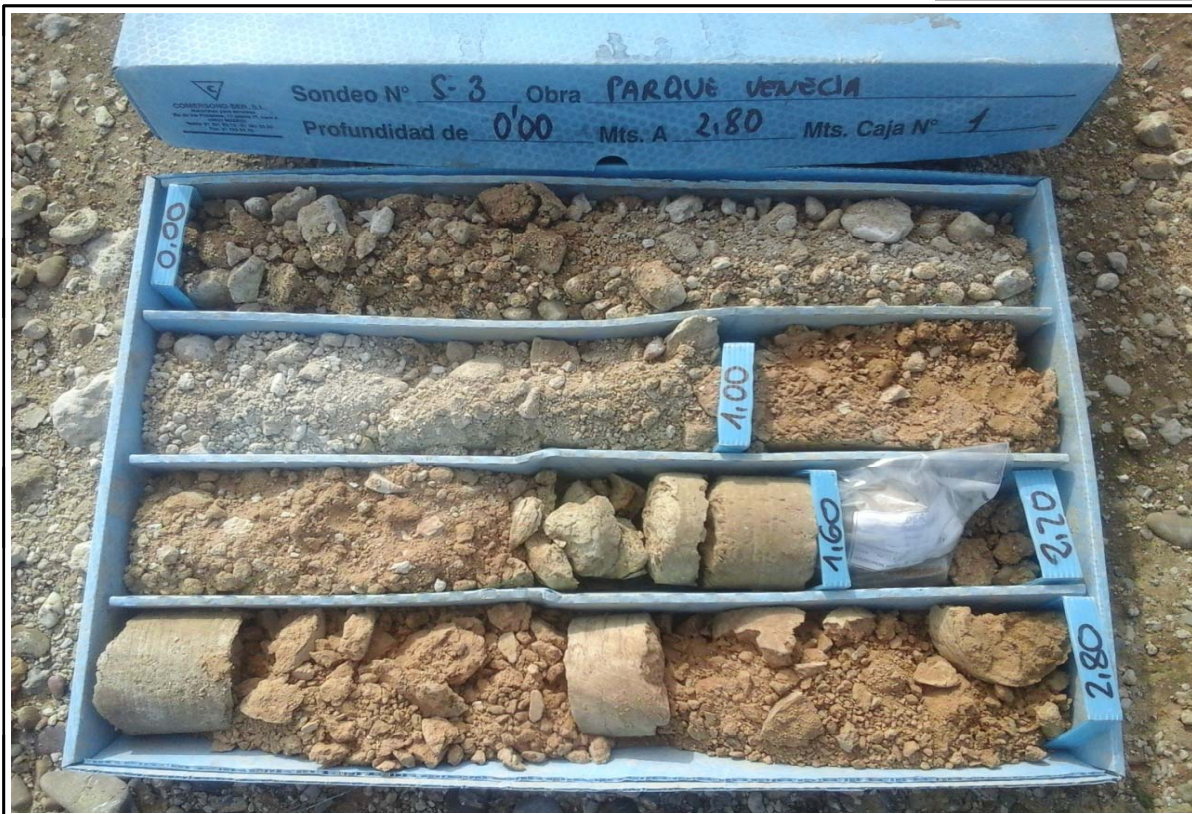
Foto 2

Sondeo 3

caja 2
de 2,80 a 6,40 metros

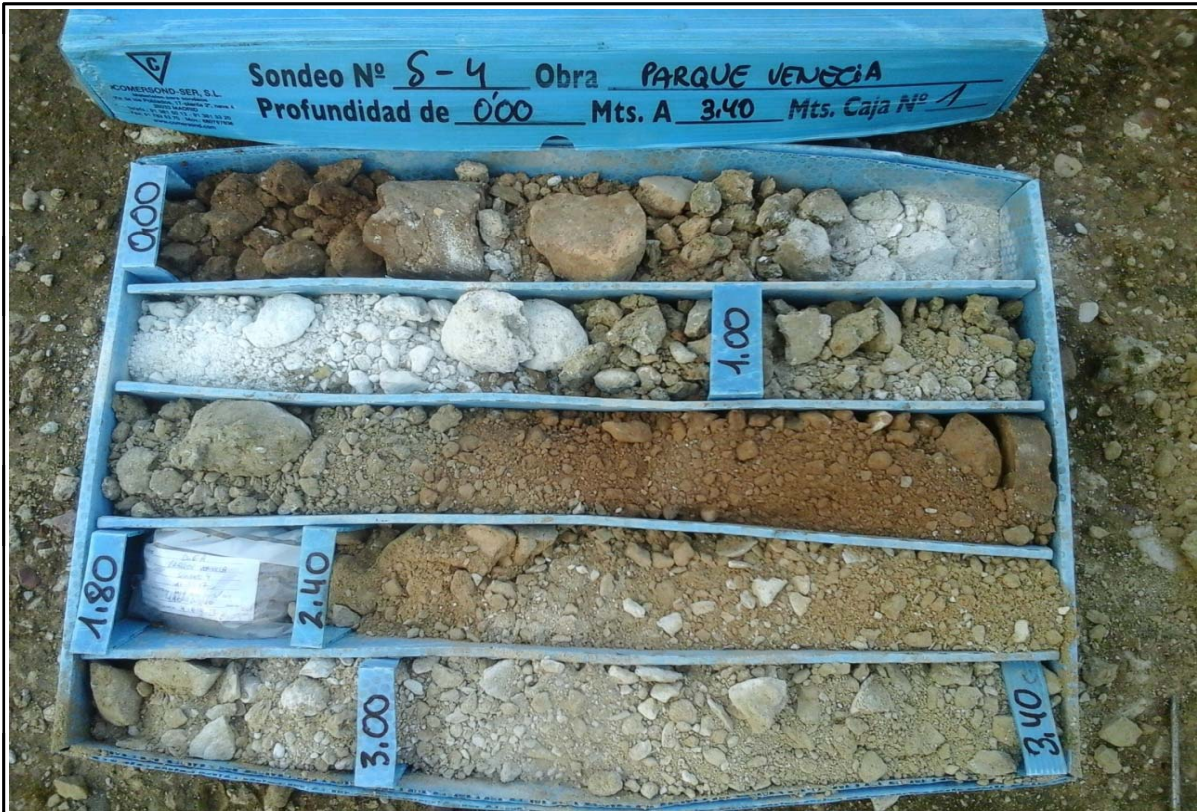
Foto 2

Sondeo 4
caja 2
de 3,40 a 6,80 metros

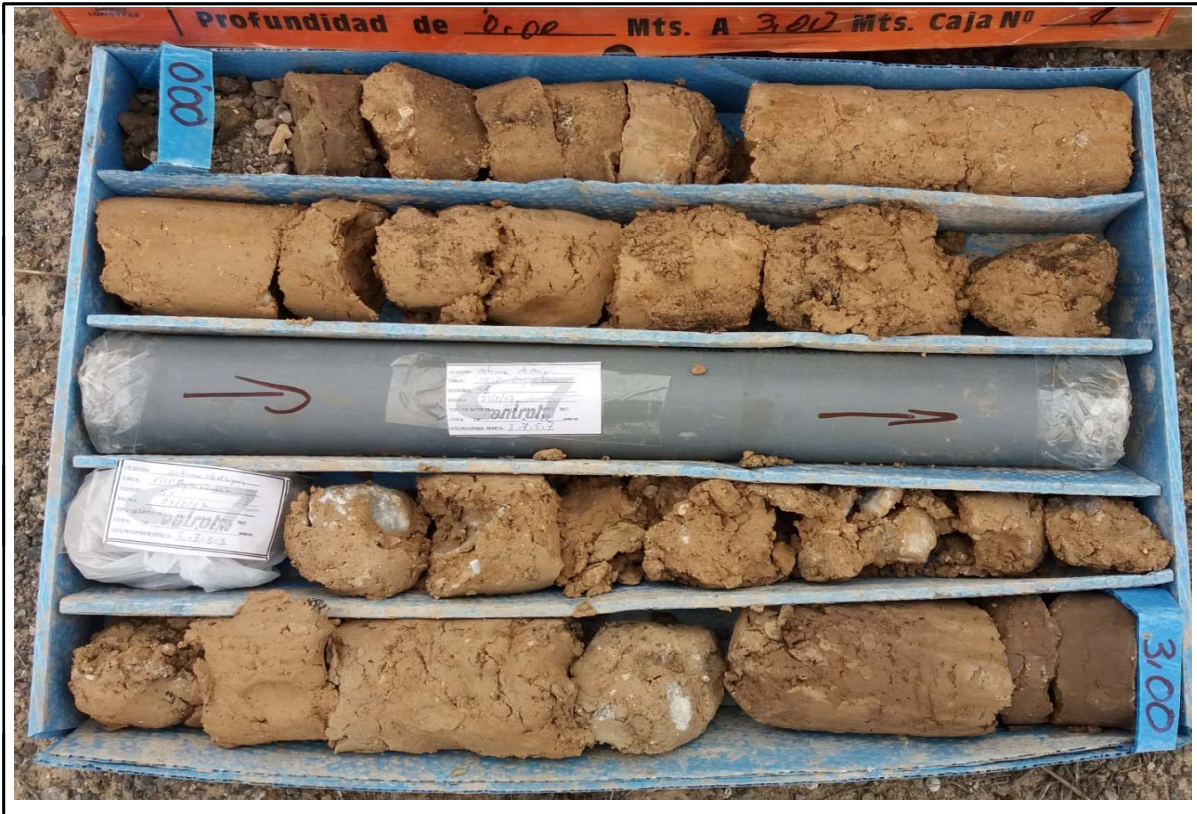
Foto 2

Sondeo 5
caja 2
de 3,00 a 6,00 metros

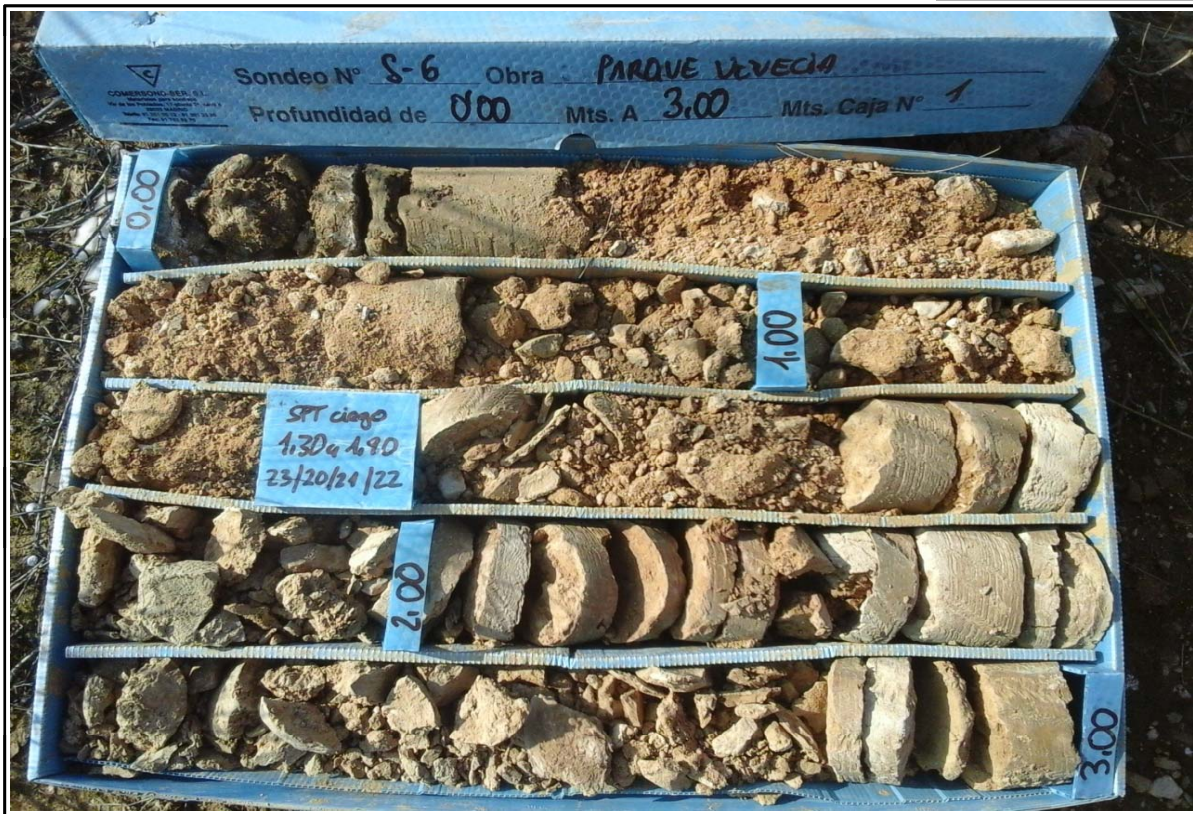
Foto 2

Sondeo 6

caja 2
de 3.00 a 6.00 metros

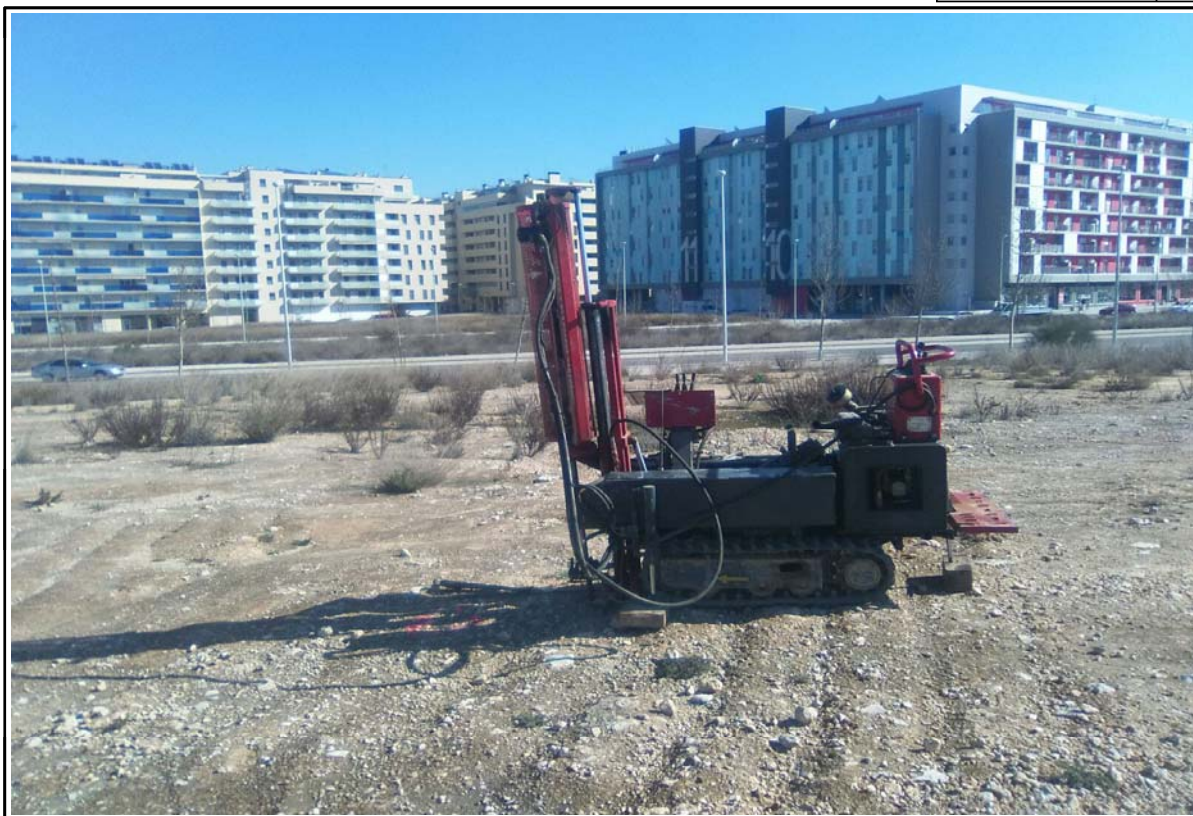
Foto 12

Fotografía de la parcela de estudio a día de realización de los trabajos de campo. Se aprecia el emplazamiento del DPSH 3

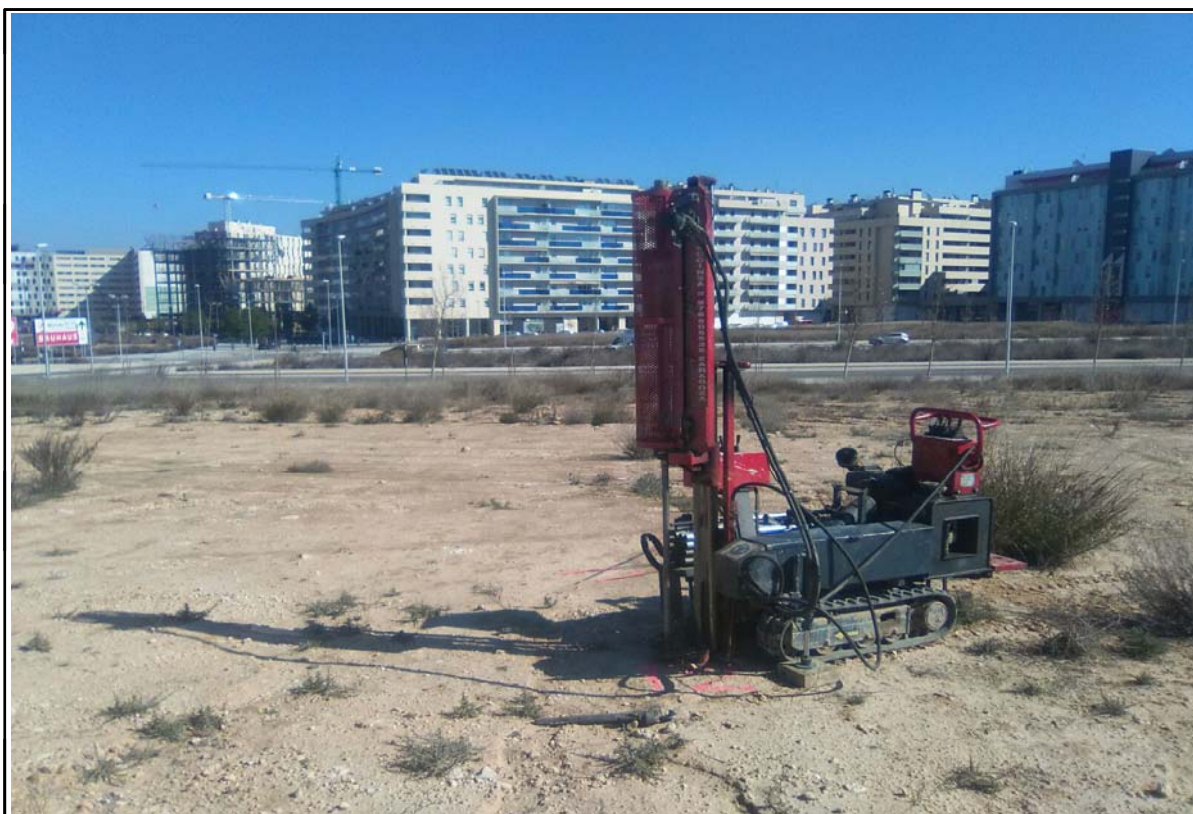
Foto 13

Fotografía de la parcela de estudio a día de realización de los trabajos de campo. Se aprecia el emplazamiento del DPSH 4

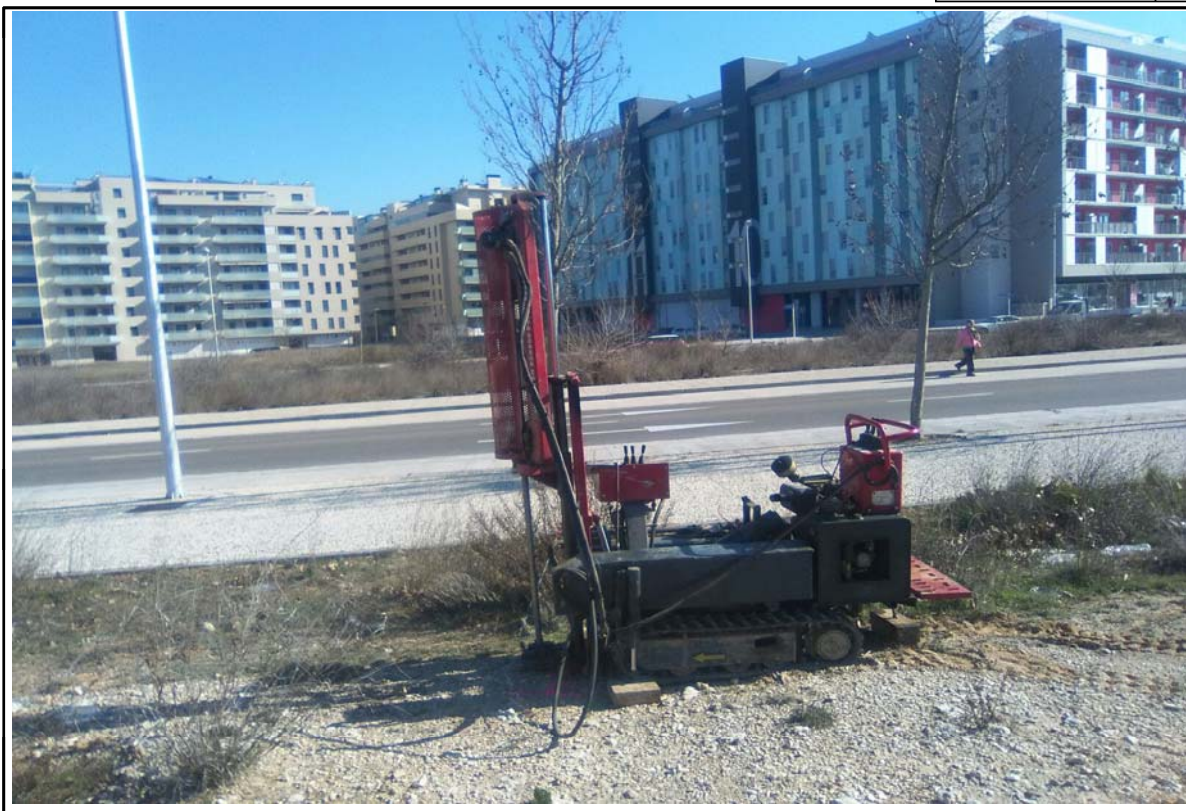
Foto 14

Fotografía de la parcela de estudio a día de realización de los trabajos de campo. Se aprecia el emplazamiento del DPSH 5

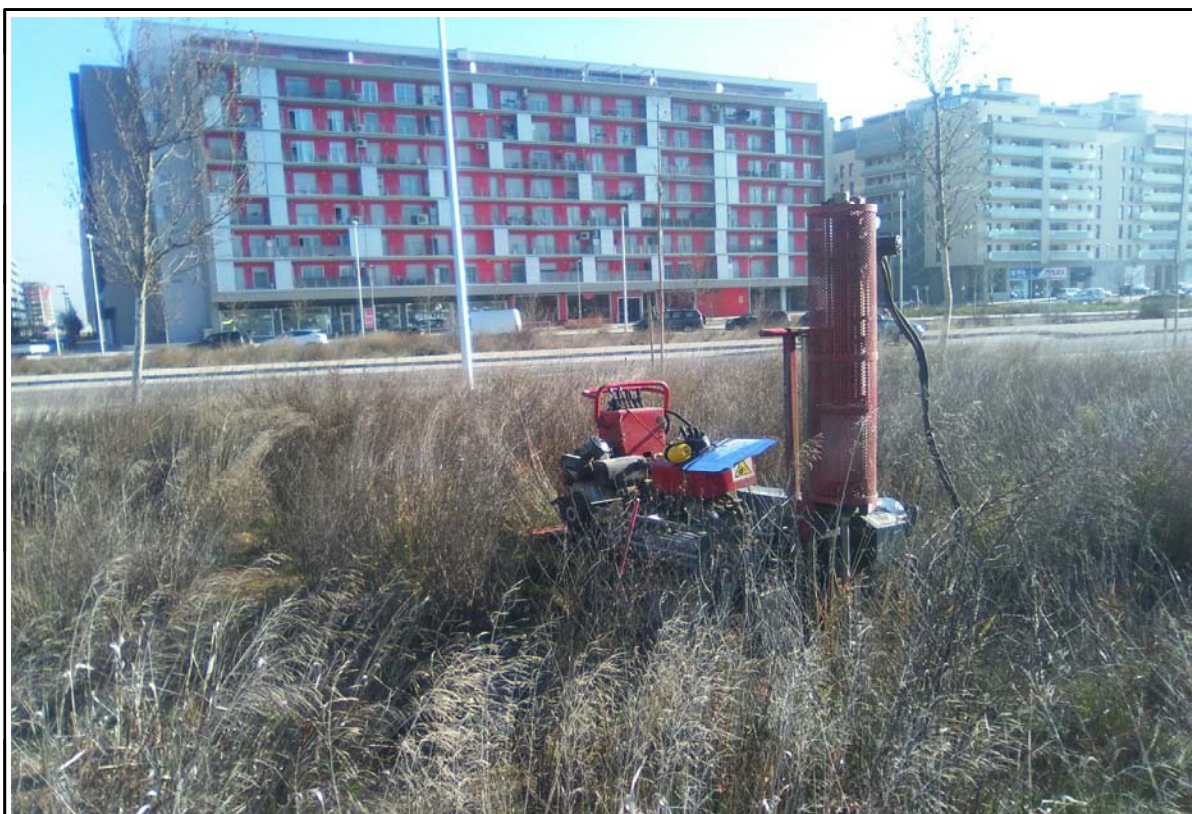
Foto 15

Fotografía de la parcela de estudio a día de realización de los trabajos de campo. Se aprecia el emplazamiento del DPSH 7

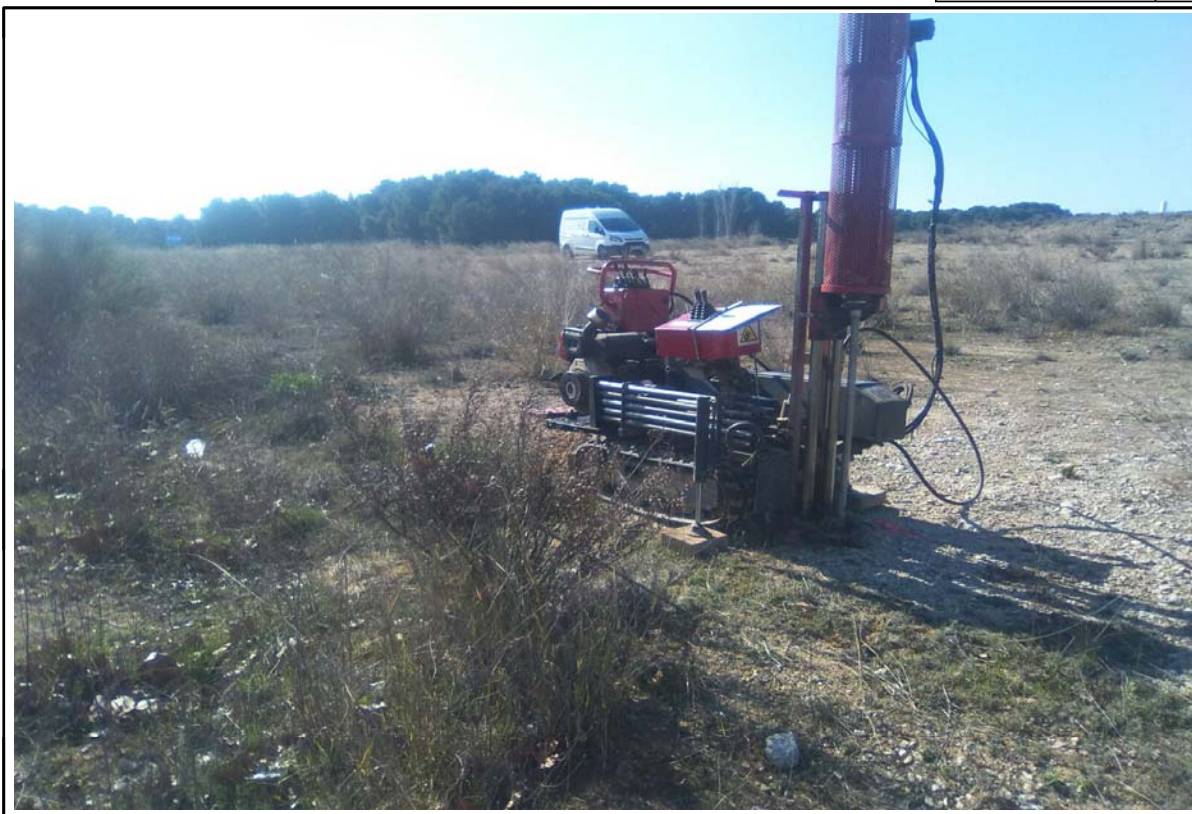
Foto 16

Fotografía de la parcela de estudio a día de realización de los trabajos de campo. Se aprecia el emplazamiento del DPSH 7
