<div>REPARACIÓN DE TECHO EXISTENTE DE YESO O ESCAYOLA HASTA ALCANZAR SUPERFICIE TOTALMENTE LISA</div> <div>INSTALACIÓN DE NUEVO TECHO DESMONTABLE DE PLACAS DE VINILO</div> <div>NUEVO TECHO FONOAORSORBENTE DE PLACAS DE VIRUTAS DE MADERA Y CEMENTO PARA AMBIENTE EXTERIOR</div>	<div>MONTAJE DE F.T. DESMONTADO APROVECHAMIENTO DE MATERIAL Y SUSTITUCIÓN DE PLACAS DETERIORADAS.</div>	<div>  GOBIERNO DE ARAGON Departamento de Educación, Cultura y Deporte Gerencia de Infraestructuras y Equipamiento</div> <div>ESTUDIO a.m.a. Paseo Independencia 34, 4º Dcha T 976 30 12 20 F 976 30 12 21 50004 ZARAGOZA</div> <div>arquitecto Jesús Marco Llombart</div>	<div>PROYECTO DE EJECUCIÓN DE OBRAS DE AMPLIACIÓN Y ADECUACIÓN DE LOS PATIOS Y REFORMA DEL CEIP ENSANCHE DE TERUEL. FASE 1</div> <div>Calle Miguel Servet, Teruel</div> <div>DICIEMBRE 2022 1 / 350</div>	<div>ACTUACIONES A REALIZAR TECHOS PLANTAS SÓTANO Y BAJA</div>	<div>  PLANO A6</div>

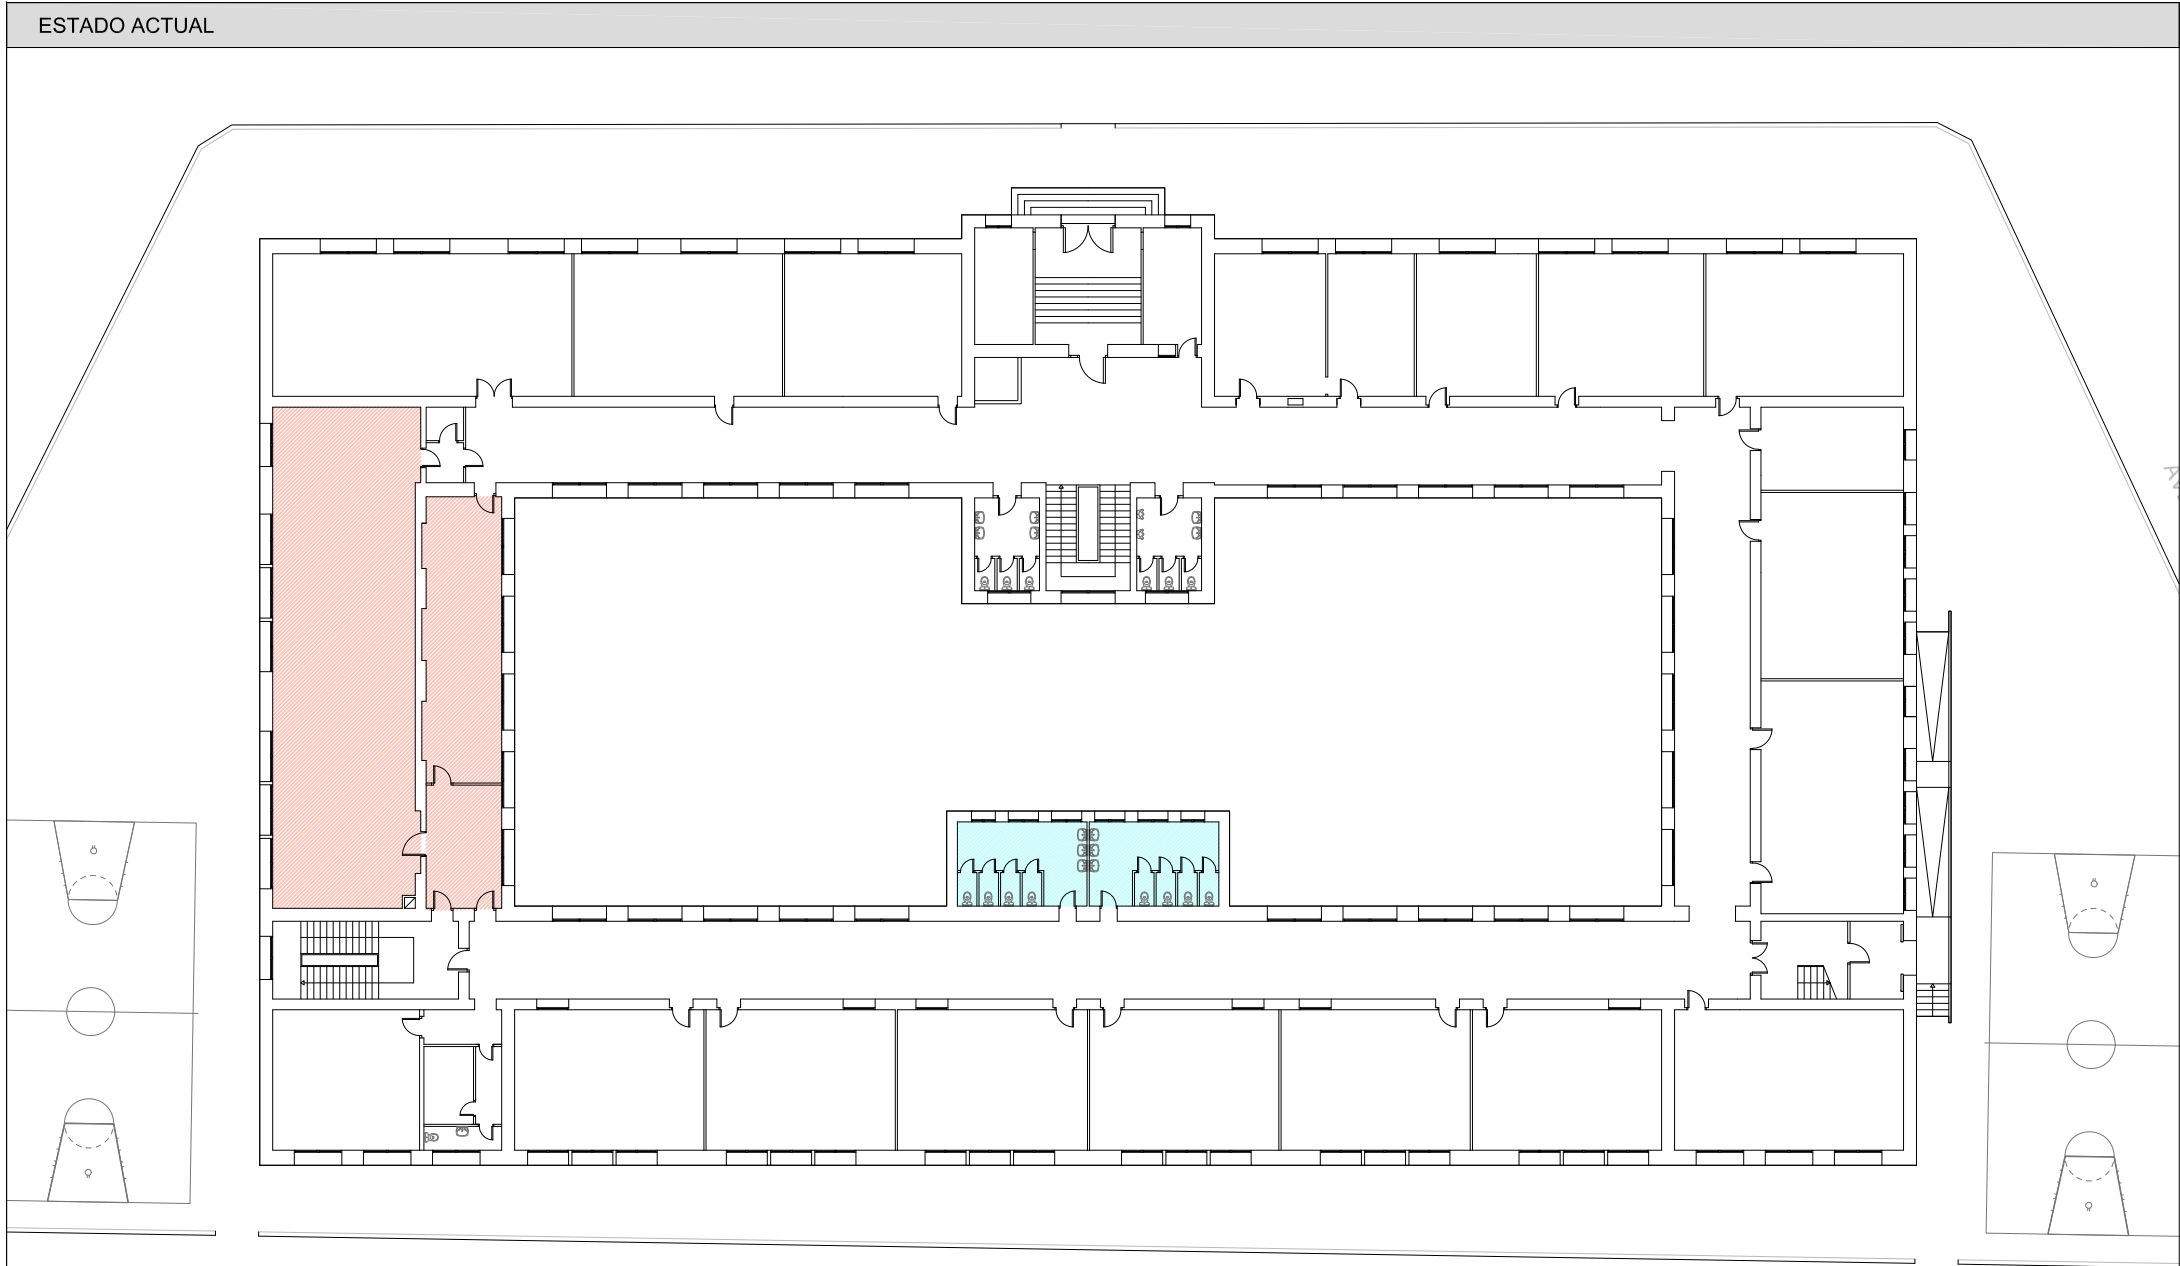
ESTADO ACTUAL, PLANTA BAJA

<div>DEMONTAJE DE INSTALACIONES</div> <div>DEMOLICIÓN DE FALSO TECHO DEMONTAJE DE INSTALACIONES</div> <div>DEMOLICIÓN DE FALSO TECHO DE VIRUTAS DE MADERA Y DESMONTAJE DE INSTALACIONES</div>	<div>DEMONTAJE CON RECUPERACIÓN DE MATERIAL DE F.T. DESMONTABLE EXISTENTE</div>	<div>REPARACIÓN DE TECHO EXISTENTE DE YESO O ESCAYOLA HASTA ALCANZAR SUPERFICIE TOTALMENTE LISA</div> <div>INSTALACIÓN DE NUEVO TECHO DESMONTABLE DE PLACAS DE VINILO</div> <div>NUEVO TECHO FONOAORSORBENTE DE PLACAS DE VIRUTAS DE MADERA Y CEMENTO PARA AMBIENTE EXTERIOR</div>
DEMOLICIONES Y ACTUACIONES EN TECHOS EXISTENTES		INSTALACIÓN DE NUEVOS TECHOS
